MITIGAÇÃO DO RISCO SÍSMICO DE NÚCLEOS URBANOS ANTIGOS:
CARACTERIZAÇÃO E AVALIAÇÃO DA VULNERABILIDADE SÍSMICA DO BAIRRO RIBEIRINHO DE FARO*

SEISMIC RISK MITIGATION OF OLD URBAN CENTRES:
CHARACTERIZATION AND SEISMIC VULNERABILITY ASSESSMENT OF THE RIBEIRINHA NEIGHBORHOOD OF FARO, PORTUGAL

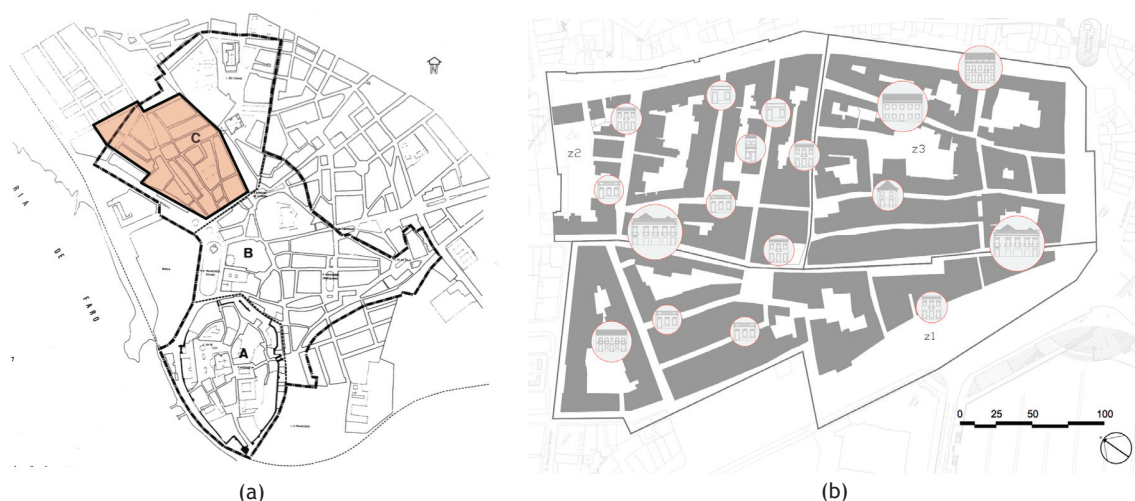
Fig. 1 - Localização do Bairro Ribeirinho (Zona C) no núcleo urbano antigo da cidade de Faro (a) e o levantamento e caracterização tipológica (b).

Tal como ilustrado na fig. 1, o centro histórico de Faro encontra-se subdividido em três núcleos edificados, associados às áreas de reabilitação urbana delimitadas pela Câmara Municipal de Faro: Vila Adentro (Zona A), Mouraria (Zona B) e Bairro Ribeirinho (Zona C), este último utilizado neste trabalho como zona de estudo para a avaliação da vulnerabilidade sísmica através da já mencionada metodologia de proposta por Vicente *et al.* (2011), aqui apresentada de forma resumida na Secção 2.

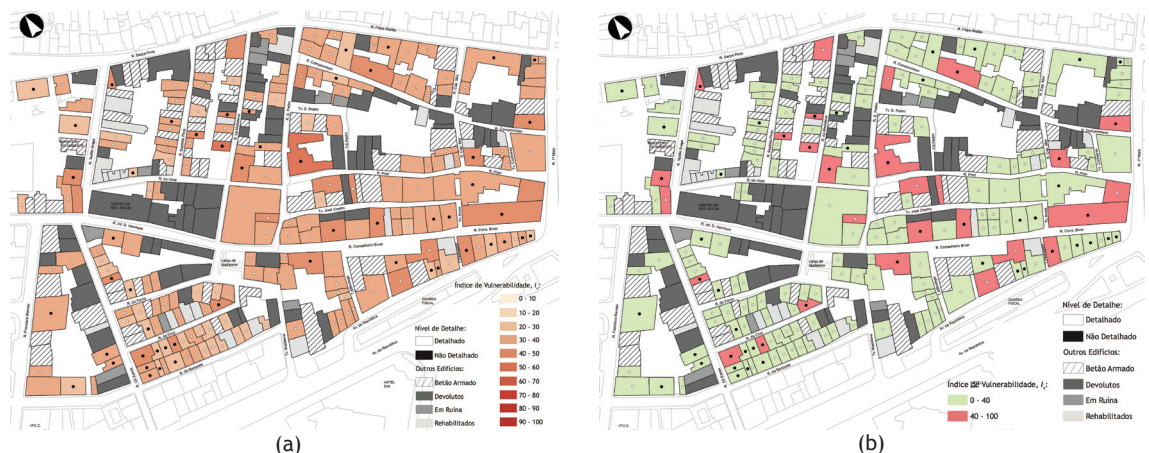
Fig. 3 - Mapeamento do índice de vulnerabilidade I_v para o Bairro Ribeirinho de Faro (a) e identificação dos edifícios com $I_v > 40$ (b).

A aplicação da metodologia do índice de vulnerabilidade a cada um dos 191 edifícios avaliados é apresentada na fig. 3 (a), através do mapeamento do I_v para cada edifício. Já na fig. 3 (b) são identificados os edifícios com um valor de I_v superior a 40, e que deverão por isso, ser motivo de maior atenção e preocupação no estabelecimento de prioridades e estratégias de intervenção. Note-se que aproximadamente 15% dos edifícios apresentam um I_v superior a 40, com 5% acima de 45, o equivalente a uma classe de vulnerabilidade A na escala EMS-98 (G. Grünthal, 1998). Por outro lado, apenas 4% dos edifícios avaliados apresentam um I_v inferiores a 20 (equivalente a uma classe de vulnerabilidade B na mesma escala EMS-98).

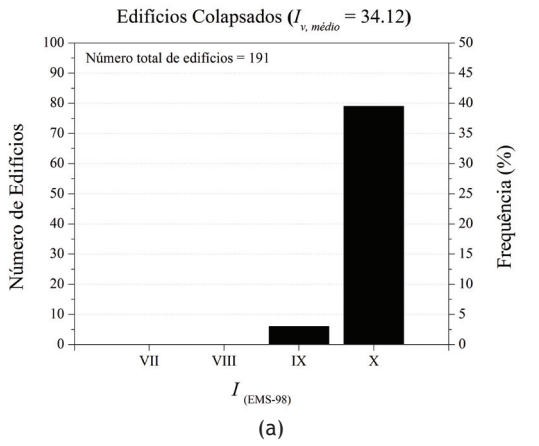
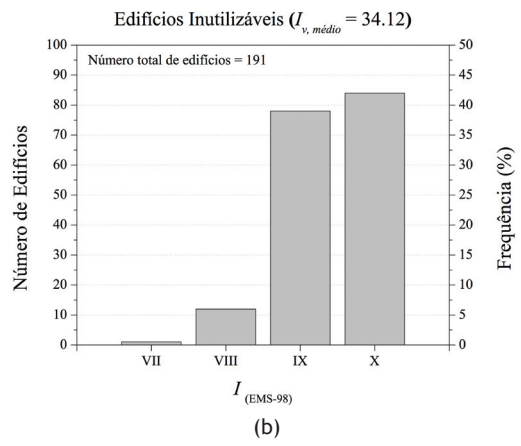
Fig. 5 - Estimativa do número de edifícios colapsados (a) e inutilizáveis (b).

A estimativa de edifícios colapsados e inutilizáveis, resultado de extrema importância e utilidade para as entidades governamentais e de proteção civil, foi neste artigo avaliada com base num modelo desenvolvido por Bramerini *et al.* (1995), que define os estados de dano que relacionam a probabilidade de se exceder um determinado grau de dano com a probabilidade de colapso e perda funcional. A estimativa do número total de edifícios colapsados e inutilizáveis para diferentes intensidades sísmicas, $I_{(EMS-98)}$, e para o valor $I_{v,médio} = 34.12$, encontra-se apresentada na fig. 5.

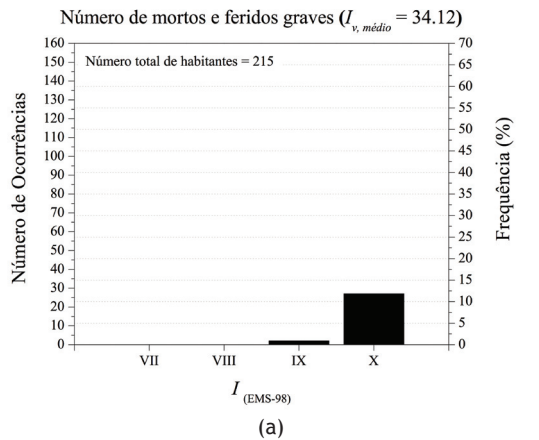
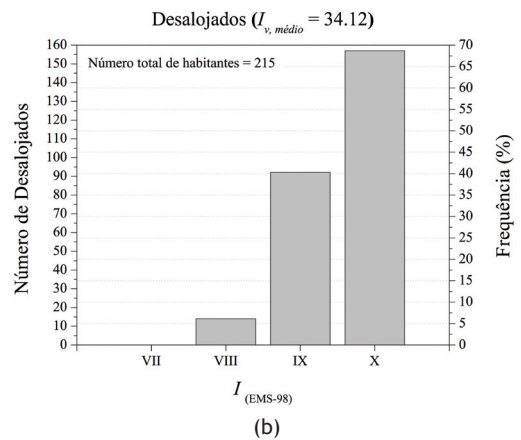
Fig. 6 - Estimativa do número de mortos e feridos graves (a) e desalojados (b).

e inutilizáveis. A estimativa do número de mortos e feridos graves e de desalojados, para o $I_{v,mean} = 34.12$, é apresentada na fig. 6. Importa no entanto salientar que estes números podem ser significativamente agravados em função da sazonalidade própria da região do Algarve e da hora a que ocorra o sismo.
