Riscos Naturais na Alcobaca Cisterciense

J. Pedro Tavares*

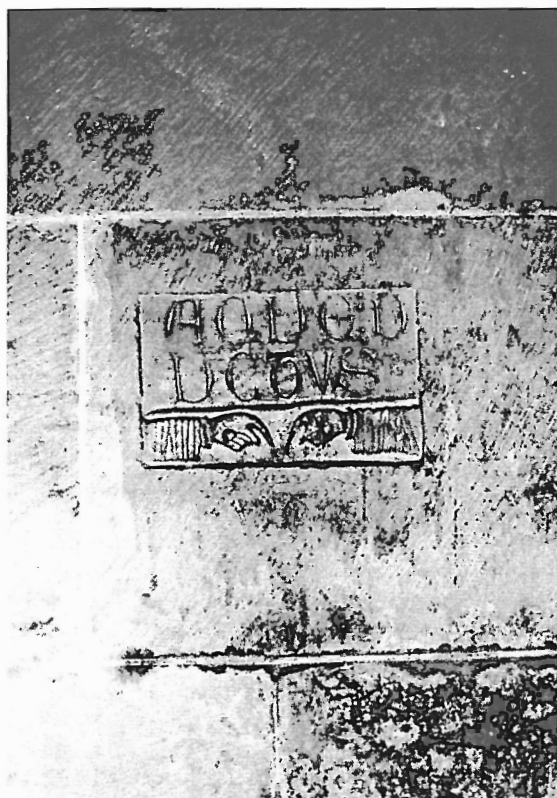
Foto 3 - Expressivo "guardião técnico" no Alçado interior da Nave Colateral Norte, assinalando o local de passagem de duas condutas de alimentação de Água Potável do Lavabo e da Cozinha (P.TAVARES, 1999).

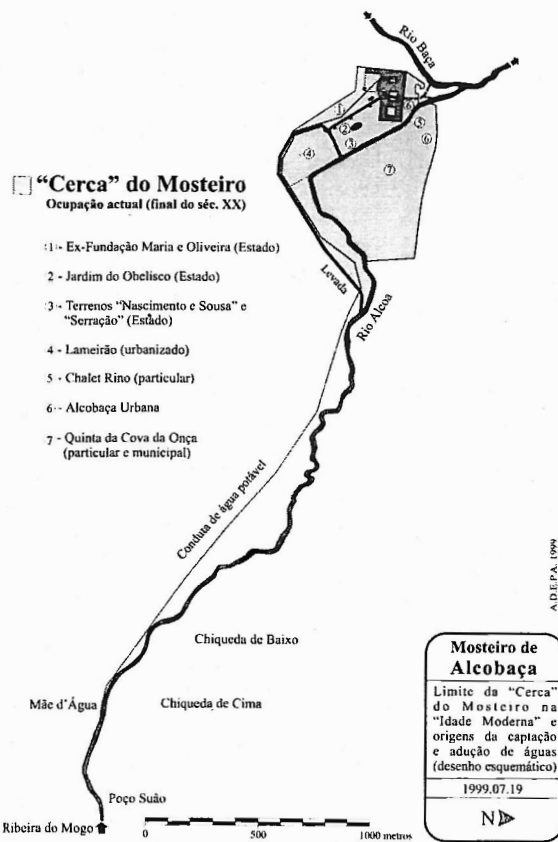
Foto 7 - Representação Esquemática da Cerca do Mosteiro de Alcobaça na Idade Moderna, com a utilização actual. Indicação das origens da captação e adução de Águas (3 níveis). ADEPA (P.TAVARES, J.DELMAR, 1999).

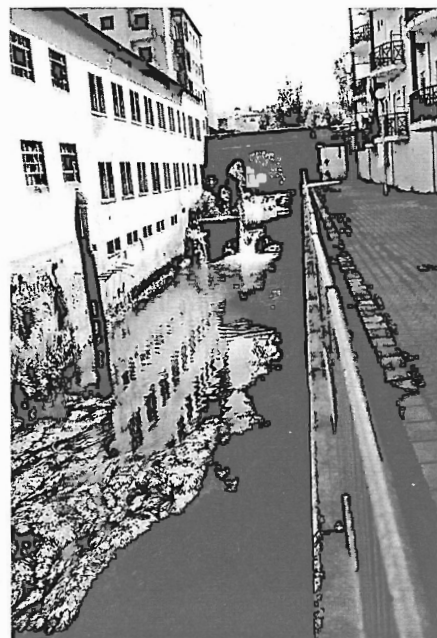
Foto 12 - O Rio Alcoa na "Cerca" junto à antiga Olaria, com a ponte e o açude cistercienses (P.TAVARES, 2000).

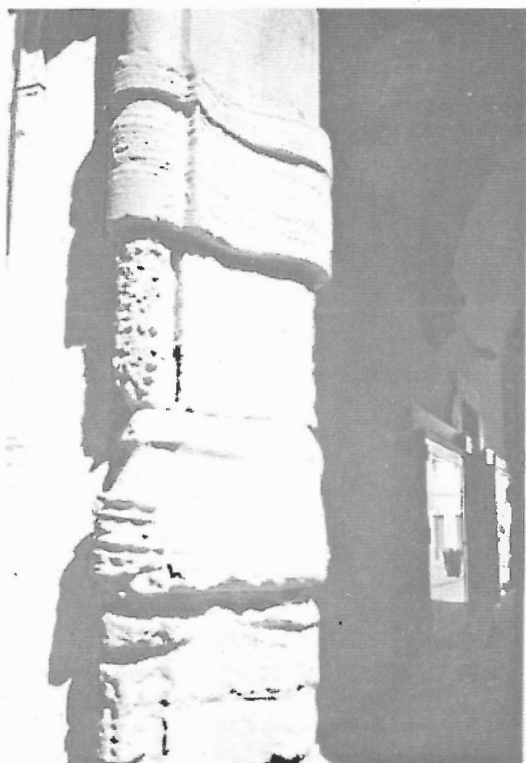
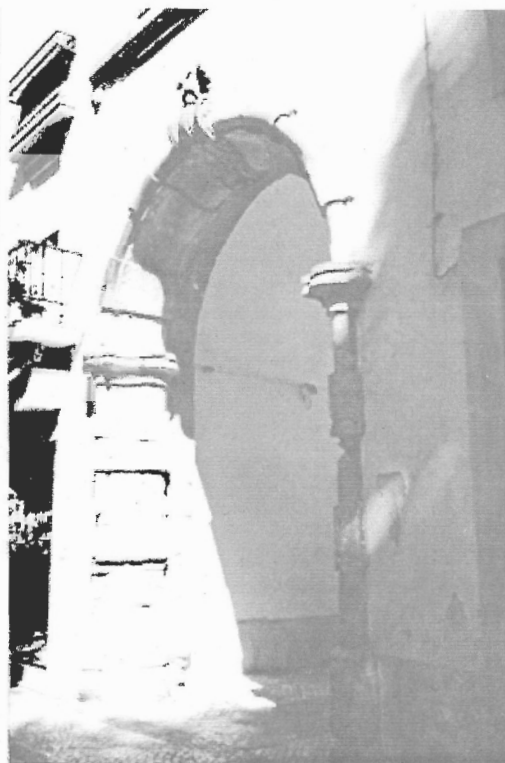
Foto 22 - A acção do vento nas pedras do Arco de Claraval-2 (P.TAVARES, 2000).

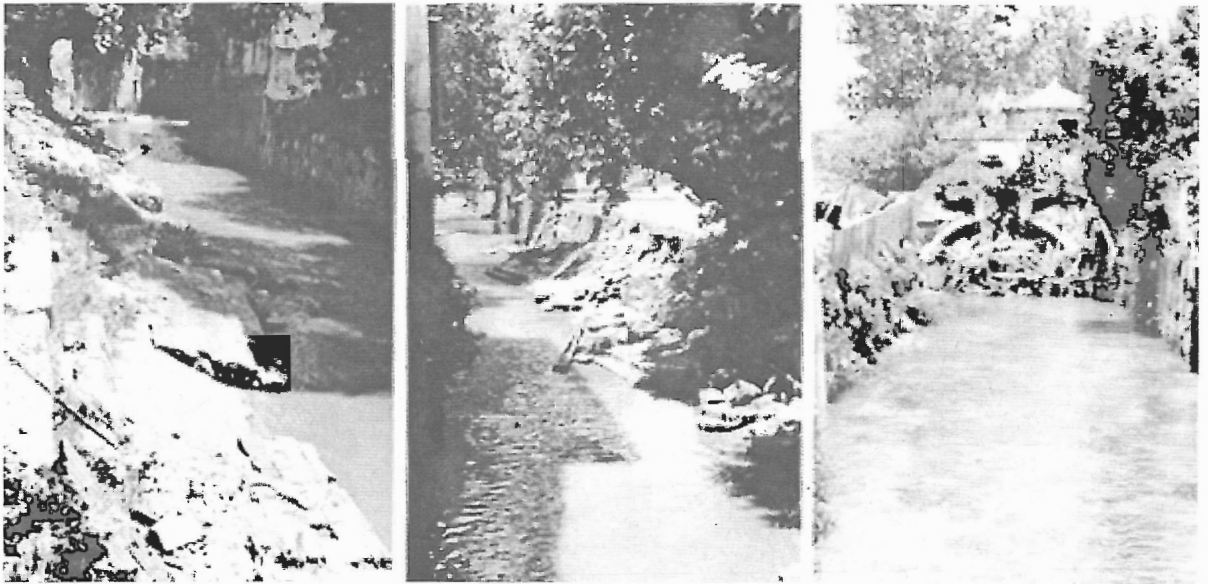
Foto 33 - Efeito das Cheias de 5 de Maio de 2000 (P.TAVARES, 2000).

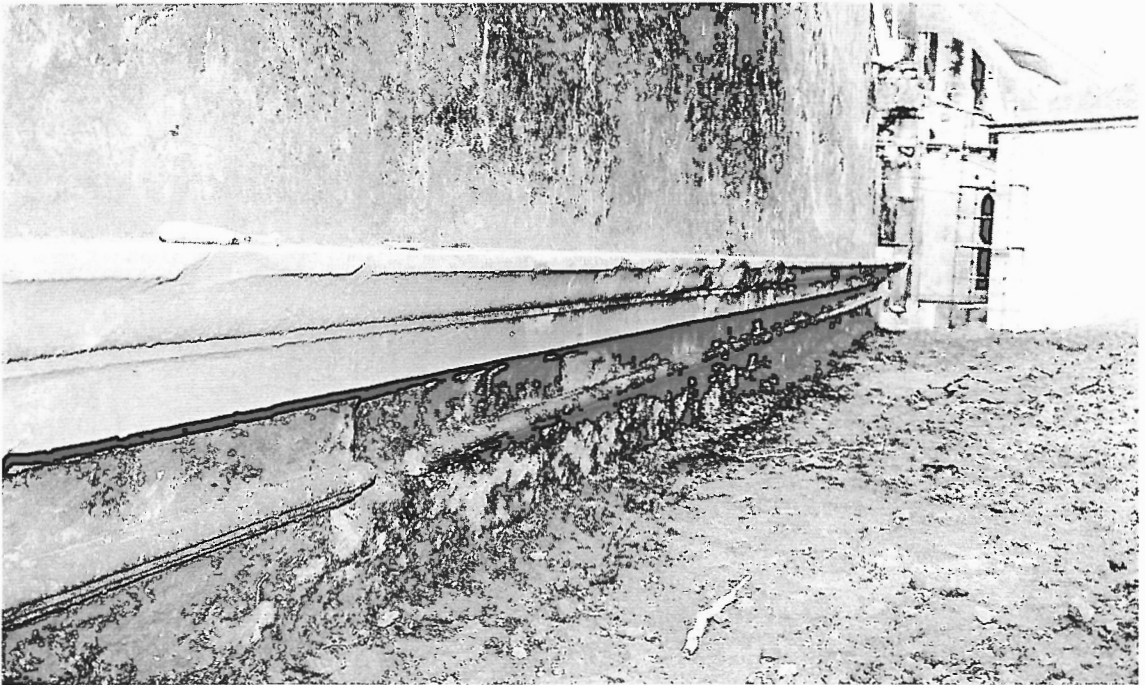
Foto 36 - Friso arquitectónico na Ala Nascente do "Claustro Sul", frente à Capela do Desterro, recentemente desenterrado e que, a nível de 1º andar, teria sido concebido para estar a uns 5 m do solo exterior (P.TAVARES, 1999).

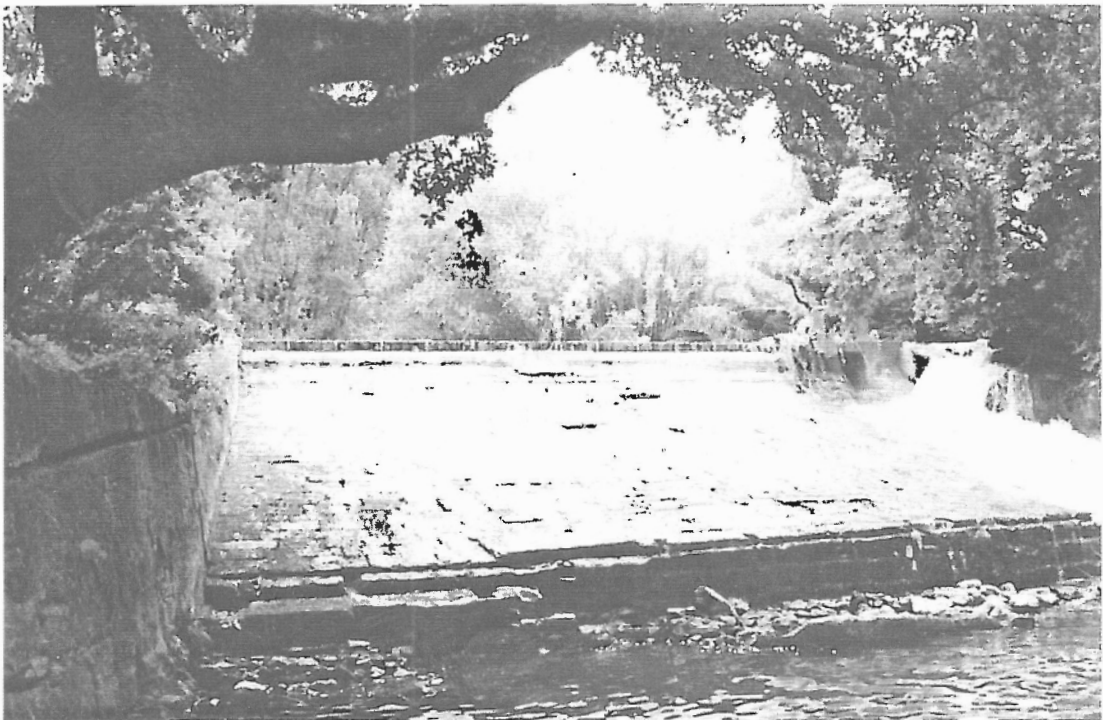
Foto 38 - Açude no Rio Alcobaça, obra impressionante cuja origem remonta ao século XVI, para moinho de papel e para irrigação dos Campos da Maiorga. Foi posteriormente adaptado para produção de energia eléctrica para a já encerrada Fábrica de Fiação e Tecidos. Símbolo de grandeza hidráulica cisterciense e pós-cisterciense, hoje tristemente ao abandono (P.TAVARES, 2000).

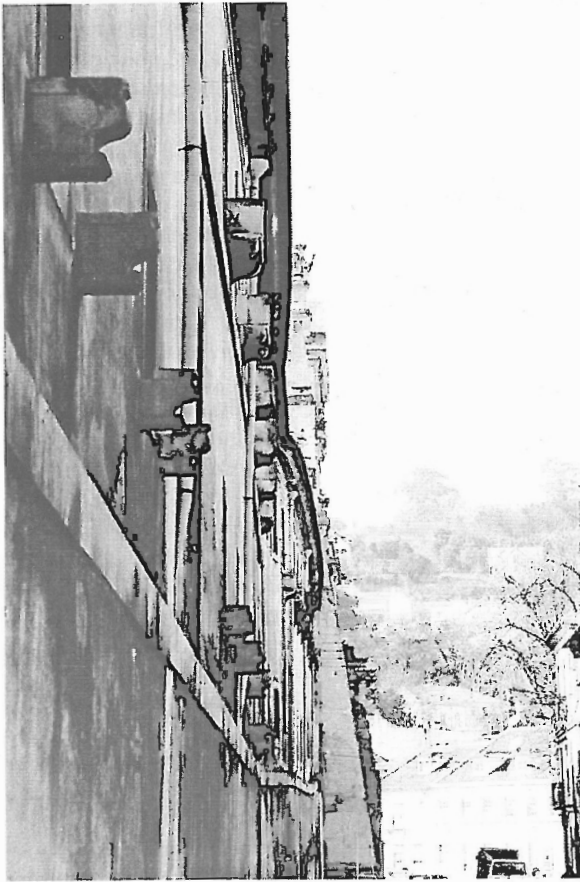
Foto 39 - Deslocamentos tridimensionais no Alçado Norte dos Claustros do Cardeal e do Rachadouro (Rua D. Pedro V), ocasionados por assentamentos no edificado em virtude de empapamento dos solos ocasionado pelas cheias (P.TAVARES, 1999).

A compactação devida dos solos baseia-se em quatro factores principais: natureza dos materiais a compactar, sua granulometria, condições de humidade e meios e processos utilizados na execução. A eficiente conjugação destes factores é ciência recente do domínio da Mecânica dos Solos. É natural que, apesar de todo o empenho e sabedoria construtiva Cisterciense, a grandeza e a extensão das movimentações de terras se tenham revelado altamente penalizantes, quando anormalmente solicitadas. A partir do séc. XVI e do tempo dos Cardeais Príncipes e Comendatários de Alcobaça e de todo o fervor construtivo dos séculos seguintes, como refere D. Maur de COCHERIL (1983), a necessidade construtiva levou à deslocação e re-implantação do Rio Alcoa, de modo a permitir o lançamento de, pelo menos, mais dois Claustros: o Claustro do Cardeal e o mais jovem Claustro do Rachadouro (da Biblioteca).

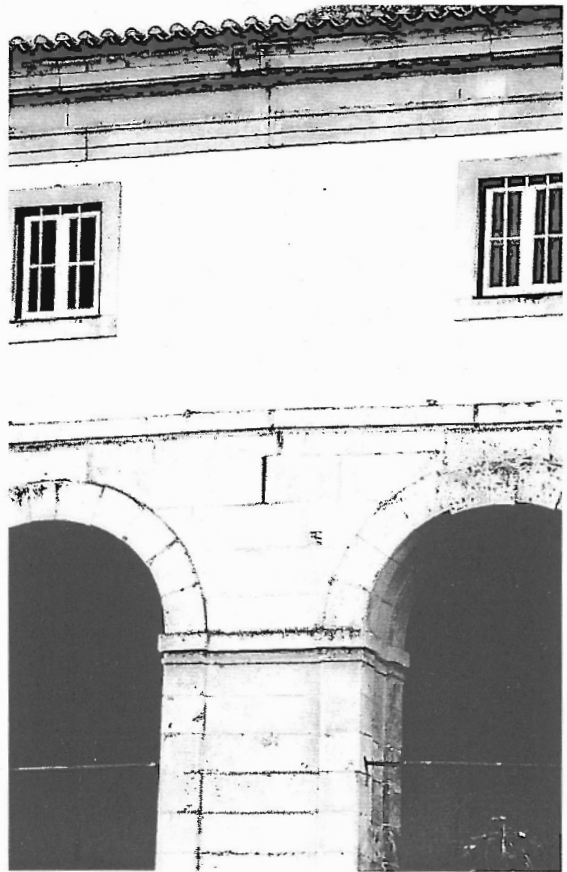
Foto 41 - Exemplo de Quebra Claustral, neste caso no Alçado Norte da Ala Sul do Claustro do Cardeal. No outro lado foi edificado grosso botaréu de contenção entre esta zona e a Sacristia Manuelina (P.TAVARES, 1999).

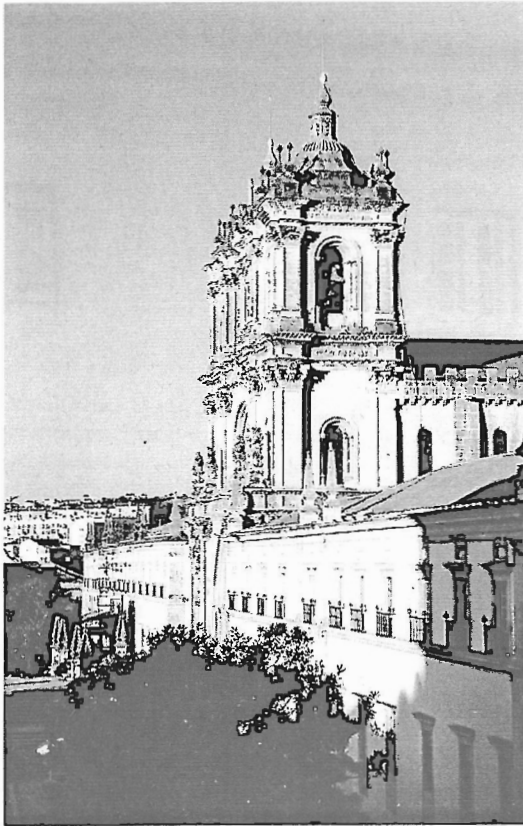
Foto 43 - O longo Alçado Principal Poente, em foto razante, notando-se no friso e cimalha em pedra ao fundo, no topo Norte da Ala Norte (Palácio Abacial), o afundamento construtivo na aproximação ao Rio Baça e que atinge 42 cm (P.TAVARES, 1999).

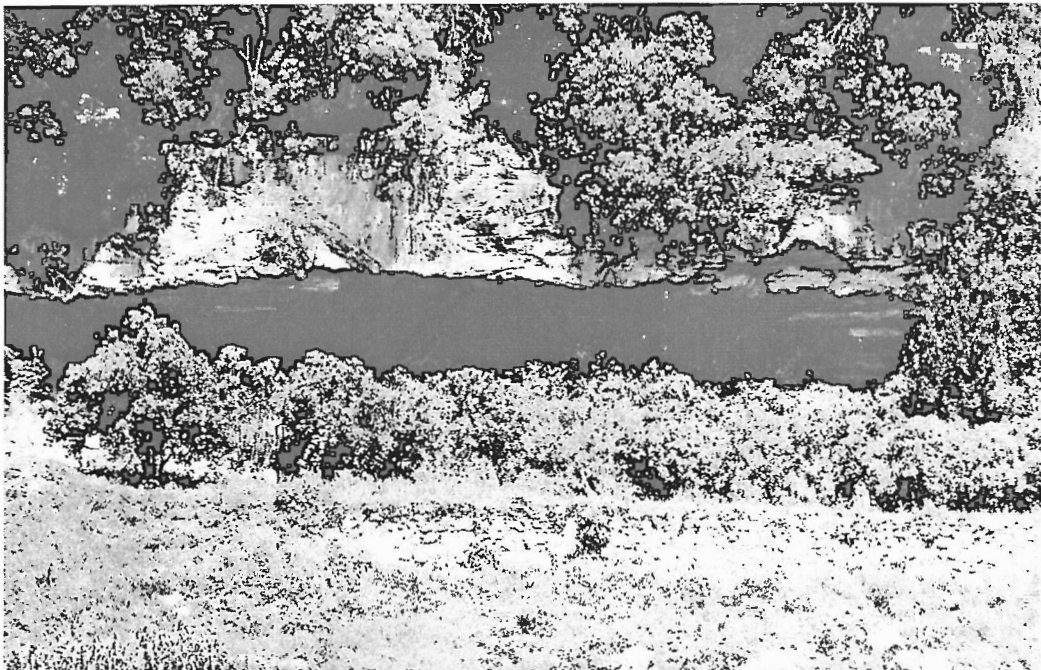
Foto 44 - Estrato Rochoso de grés (vulgo "piçarra") de possança e visibilidade apreciáveis, junto à margem esquerda do Rio Baça, no talude fronteiro à Estrada Nacional que vem das Caldas da Rainha, na última curva antes de se entrar em Alcobaça. Este exemplo que é possível observar "no exterior", dá uma ideia do que também se passa no sub-solo, onde vales profundos e abrutos a nível rochoso criados pela acção da erosão (glaciação, acção das águas, do vento, da vegetação e de outros seres vivos), estão "escondidos" por milénios de anos de depósitos aluvionares, resultado da acção persistentes de cheias, que lavam, retiram, transportam e depositam (P.TAVARES, 1999).
