GESTÃO PÚBLICA E RISCOS AMBIENTAIS RELACIONADOS A PROCESSOS EROSIVOS:  
CASO DE SÃO PEDRO, SÃO PAULO, BRASIL\*

Archimedes Perez-Filho

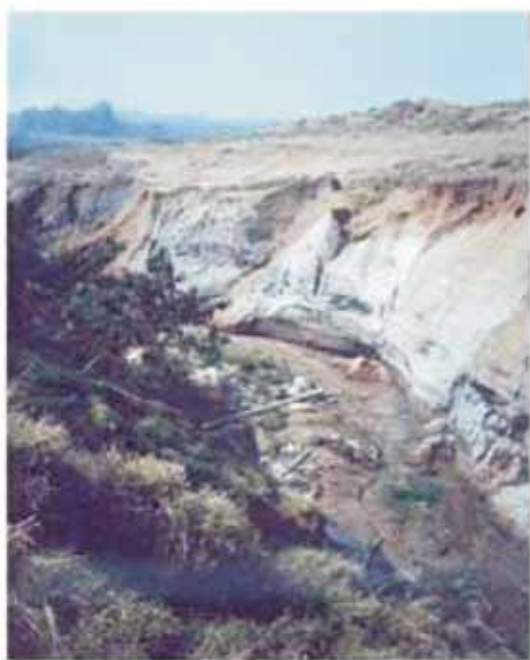
Nas cabeceiras do Córrego Tucum situa-se uma voçoroca (fot. 1) que já foi considerada uma das maiores do Estado de São Paulo, chegando a apresentar 60 m de profundidade e 2 km de extensão.

Fot. 1 -Vista parcial da voçoroca do Córrego Tucum.

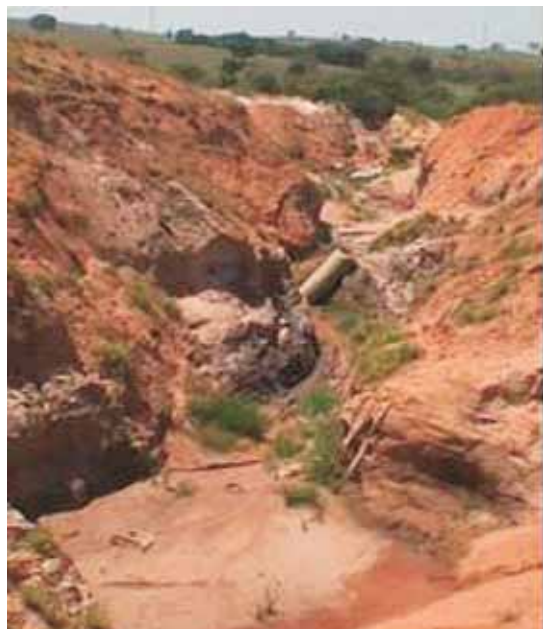
500 metros de extensão, em cada ramificação da voçoroca. Tais medidas foram necessárias, haja vista que as tubulações instaladas anteriormente foram destruídas pela dinâmica erosiva (fot. 2).

Fot. 2 - Vista parcial da voçoroca com tubulações destruídas.

No decorrer dos anos de 2003 e 2004, o perímetro da área foi isolado com cercas. Foram também executadas obras de contenção das águas pluviais, através de terraceamento do terreno, plantio de gramíneas e obras de engenharia com vias a permitir o escoamento de águas pluviais, a partir de duas redes com aproximadamente

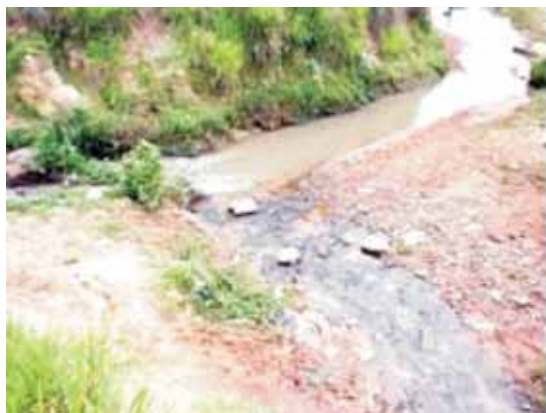
Além disso, foi efetuado neste mesmo período o desvio do esgoto, que antes era lançado na voçoroca, em conjunto com início de obras para a criação de uma rede de tratamento para o mesmo (fot. 3).

Fot. 3 - Lançamento de Esgoto *in natura* no Córrego Tucunzinho.  
Fonte: CARRARA (2005).

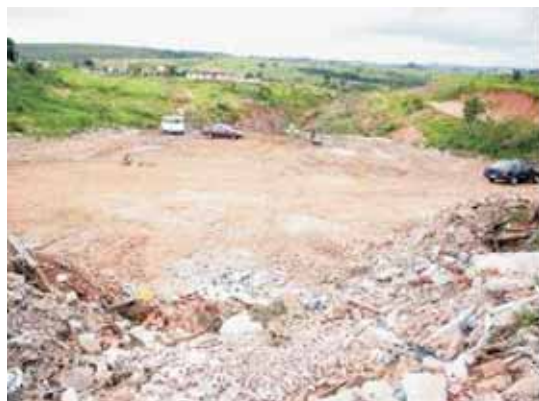
Recentemente surgiu outro ponto (fot. 4) de destinação de resíduos na cidade. Trata-se de um local localizado no bairro São Dimas, próximo à área do antigo “lixão” (fig. 2), que recebe descarte clandestino de resíduos domésticos, carcaças de animais, materiais inertes e restos de podas de árvores .

Fot. 4: Área clandestina de deposição de lixo.  
Fonte: CARRARA (2005).

A área é particular e, por estar localizada na cabeceira de uma das ramificações da voçoroca, apresenta assim grande fragilidade. Constantemente o proprietário e a Prefeitura fazem a manutenção do terraceamento do terreno. Apesar da deposição clandestina de lixo, os moradores transitam pela área, através de “atalhos”, que são usados por pedestres e pessoas com veículos, para terem acesso a bairros vizinhos. O trânsito intenso na área poderia provocar a desestabilização dos taludes, podendo formar caminhos preferenciais para aumentar a energia das águas da chuva e agravar o já grave processo erosivo da área.

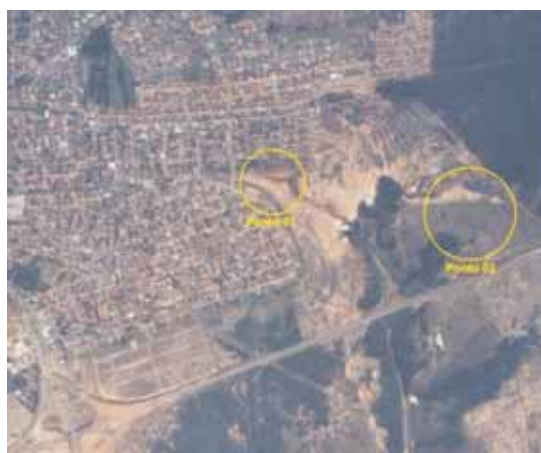
Fig. 2 - Área clandestina de destinação de resíduos, sendo ponto 01: área clandestina atual; ponto 02: área do antigo Lixão Municipal, desativada em 2003.

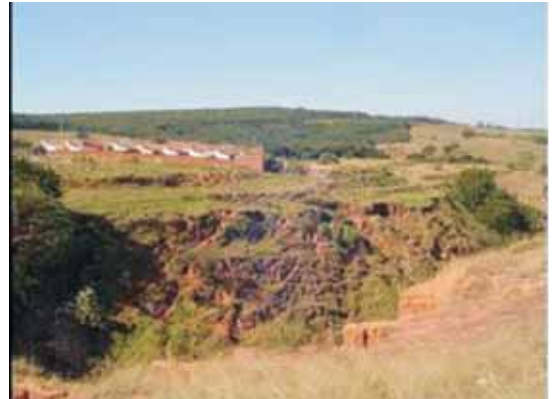
Fot. 6 - Loteamento para população de baixa renda, construído em área de risco (terraços arenosos de pouca coesão).

Tais obras civis foram autorizadas e construídas sobre os terraços implantados no interior da voçoroca. O material constituinte de tais terraços, como citado anteriormente, possui grande fragilidade, haja vista sua pouca coesão, pois consiste de material arenoso, transportado e constantemente revolvido por máquinas desde o início dos anos 90 (fot. 6). Além disso, verificou-se a presença de abatimentos (subsidência do terreno) em grande parte de tais terraços, a exemplo da própria área do referido loteamento.

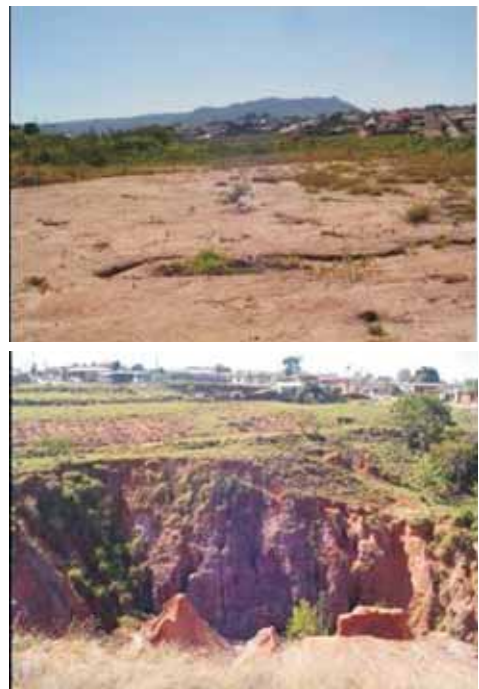
Dado o histórico de destruição dos terraços implantados inadequadamente nos últimos 18 anos, e o constante surgimento de sulcos erosivos, que podem evoluir rapidamente para novas ravinas (fot. 7) é possível afirmar que todas essas obras civis podem futuramente ficarem comprometidas pela dinâmica dos processos geomorfológicos existentes.

Fot. 7 - Formação de sulcos erosivos e ravinas nas proximidades da voçoroca.

A implantação de tais obras poderão também modificar as características do escoamento superficial da água criando novas superfícies impermeabilizadas e novos caminhos preferenciais para a água de origem pluvial. Além disso, a estação de tratamento de esgoto e o cemitério representam riscos de contaminação do lençol freático, que localmente alimenta o Córrego Tucum.
