O RISCO DE INUNDAÇÃO NA CIDADE DE AMARANTE (NORTE DE PORTUGAL) :
CONTRIBUTO METODOLÓGICO PARA O SEU ESTUDO*

Francisco Silva Costa
Instituto de Ciências Sociais, Universidade do Minho
costafs@geografia.uminho.pt

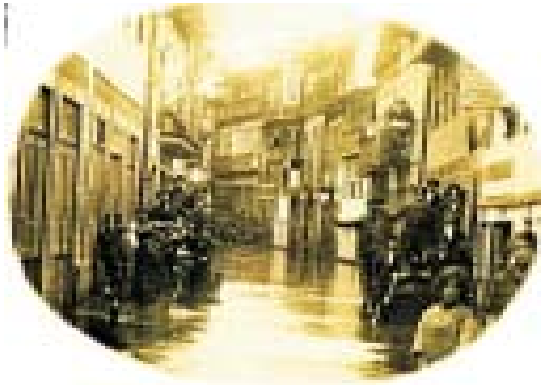
Fot. 1 - Cheia de 1939.

Existem outros elementos a ter em conta e a recolher, nomeadamente, os registos fotográficos (fot. 1), ou alguns aspectos da arquitectura local (fot. 2), e mesmo os relatos dos habitantes locais mais afectados, através de entrevistas e inquéritos.

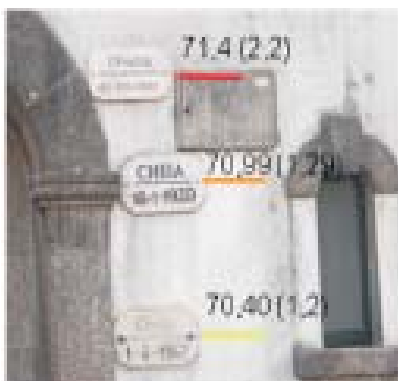
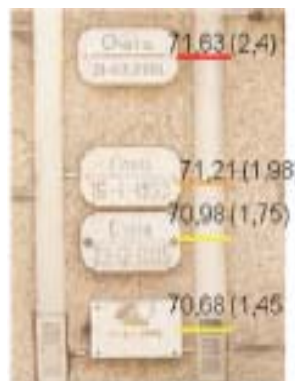
Fots. 3, 4 e 5 - Nível das cotas atingidas pelas principais cheias em Amarante e respectivas alturas.

da rua mais afectada por estas, a rua 31 de Janeiro, e no largo Conselheiro António Cândido. Trabalhos de topografia permitiram calcular a cota atingida por cada uma destas cheias, tendo em conta as alturas que estas atingem nos diferentes locais onde se encontram afixadas (fots. 3, 4 e 5).

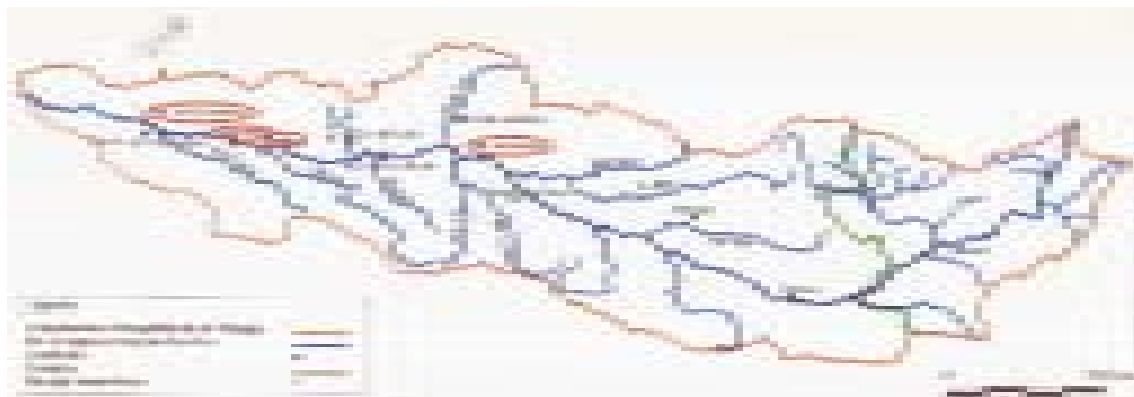
Fig. 3 - Localização das estações hidrométricas.

Os registos relativos aos caudais são, sem dúvida, fundamentais na descrição e na explicação dos regimes de cheia. Tendo em conta a necessidade de encontrar séries suficientemente longas em termos temporais, e não sendo possível obtê-las à escala local, são necessários os registos relativos a mais três estações, Fridão, 7 quilómetros a montante, Ponte de Canavezes, a jusante de Amarante, e Ponte de Cavez, situada a montante, já no concelho de Ribeira de Pena (Quadro II e fig. 3).

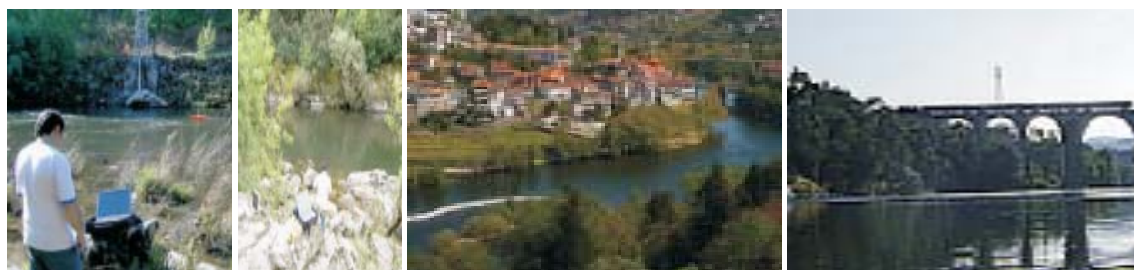
Fots. 8, 9, 10 e 11 - Local de implantação das estações hidrométricas de Ponte de Cavez, Fridão, Amarante e Ponte de Canavezes (Fots. INAG, 2009).

Tendo em conta as características dos locais onde estão instaladas estas estações hidrométricas, nomeadamente, no que diz respeito ao perfil do vale fluvial (fots. 8, 9, 10 e 11), será necessário proceder à ponderação dos dados relativos a Fridão, Ponte de Canavezes e Ponte de Cavez, a partir da área drenada e por comparação com a de Amarante, por forma a validar todos registos em função da localização desta na cidade.

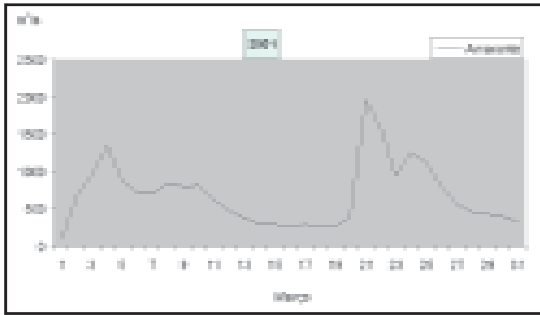
atingidos em cada ano (Quadro III), mas também aos caudais médios diários, que permitem uma caracterização temporal das mesmas (figs. 4 e 5).

Fig. 4 - Evolução do caudal médio diário durante as cheias de Março de 2001. (Fonte: GOMES e COSTA, 2004)

Fig. 5 - Evolução do caudal médio diário durante a cheia de Abril de 1962 (Fonte: PEROSA e COSTA, 1999).

A observação dos gráficos relativos à evolução dos caudais médios diários permite inferir da variação do regime do rio e possibilita a distinção entre dois tipos de cheias - cheias simples e cheias complexas (PERE, 1968). As aflúncias integrais mensais devem também ser analisadas já que podem ajudar a descrever os diferentes comportamentos hidrológicos das cheias anuais (fig. 6).

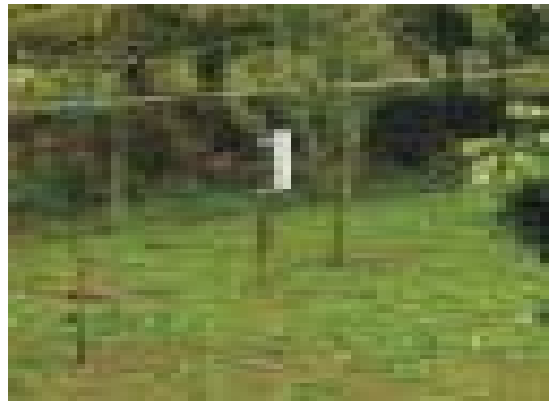
Fot. 12 - Estação udográfica de Amarante (Fonte: INAG, 2009)

- Registos pluviométricos - Amarante possui numa das freguesias de Amarante (Madalena) uma estação udográfica a funcionar desde 1915 (Quadro IV, fot. 12).

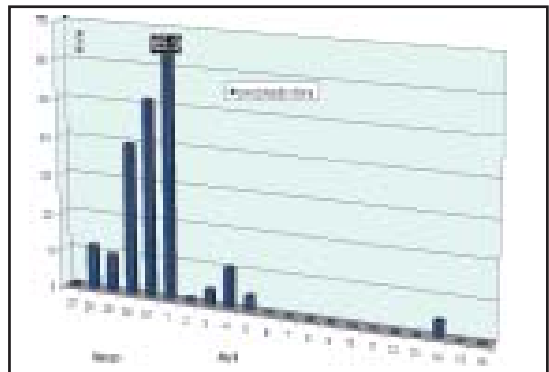
Figs. 7 e 8 - Precipitação diária durante a cheia de Abril de 1962 (Fonte: GOMES e COSTA, 2004).

Os registos desta estação permitem uma melhor compreensão do regime das cheias já que do conjunto das variáveis climáticas, aquela que mais directamente interessa aos processos de escoamento fluvial é a precipitação (PEROSA e COSTA, 1999). A evolução da precipitação diária ao longo das principais inundações revela um comportamento idêntico à variação dos caudais médios diários (figs. 7 e 8).

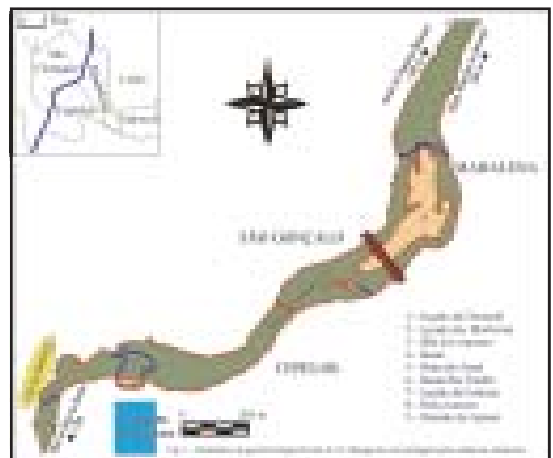
Fig. 10 - Elementos da geomorfologia fluvial local (Fonte: COSTA, 2002).

Fundamental na compreensão da área inundada da cidade de Amarante, está a definição dos factores de maior impacto na sua extensão. Aspectos como as curvaturas pronunciadas do rio imediatamente a montante, originadas por razões tectónicas, bem como a ocupação do leito pela extensa ínsua dos Frades, com cerca de 400 metros de extensão e a Praia do Areal, são, sem dúvida, factores físicos importantes na génese das cheias, a nível local (fig. 10).

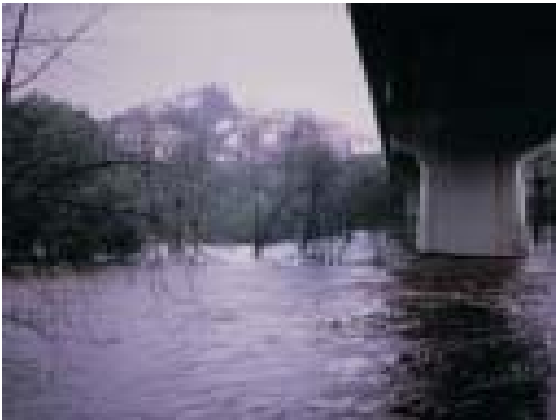
Fot. 13 - Pilares da Ponte Nova durante a cheia de 2001.

Outros factores, mas de ordem humana, devem também ser referenciados, principalmente o estrangulamento do rio, provocado pela ocupação urbana do leito de cheia, ou o assentamento dos pilares das pontes Nova (a montante, fot. 13) e de São Gonçalo (principalmente esta, situada a jusante, fot. 14) no leito do rio.

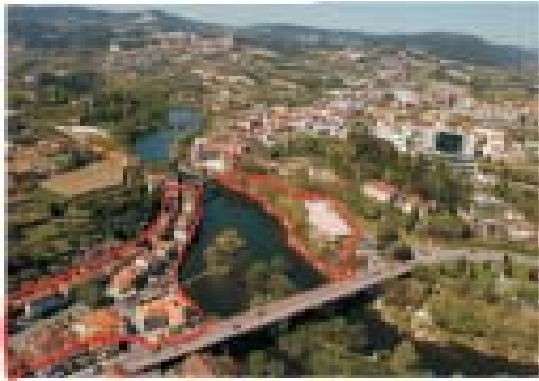
Fot. 15 – Área do centro urbano de Amarante afectada pelas maiores inundações (elaboração própria).

A área urbana atingida pelas inundações em Amarante situa-se na margem esquerda, ao longo da rua 31 de Janeiro, Jardim Amadeu Souza Cardozo e Largo Conselheiro António Cândido, enquanto na margem direita fica apenas submerso o piso inferior do Mercado Municipal (fot. 15).

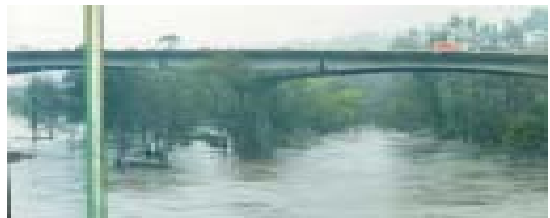
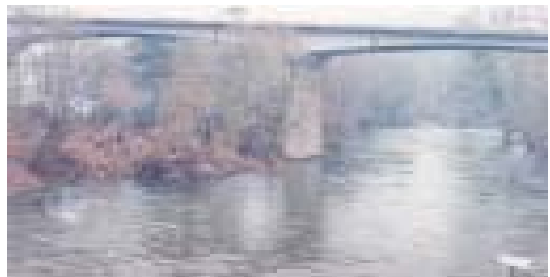
Fots. 24 e 25 - Aspectos da destruição provocada pelas cheias de Março de 2001 na Ínsua dos Frades

As cheias de Março de 2001 levaram esta Ínsua à sua completa degradação física e ambiental (fotos 24 e 25), o que motivou o vereador responsável pela Protecção Civil a solicitar, junto da Companhia Portuguesa de Produção de Electricidade, S. A. (proprietária) "...autorização para uma intervenção de carácter ambiental numa ínsua atingida pelos efeitos das últimas cheias, operações de limpeza, corte de árvores demudadas e recuperação de plantas e plantação, regularização de terras...", tendo dotido parecer favorável (Gomes e Costa, 2004).

Os impactes das cheias desse ano também obrigaram os responsáveis autárquicos e os BVA a intervir na recuperação das margens e das ilhas fluviais.
