El Convento de los Valles en Torresandino: tristes ruinas de la presencia mendicante entre el Duero y el Cerrato

José Ignacio Sánchez Rivera y David Marcos González
ETS de Arquitectura – Universidad de Valladolid

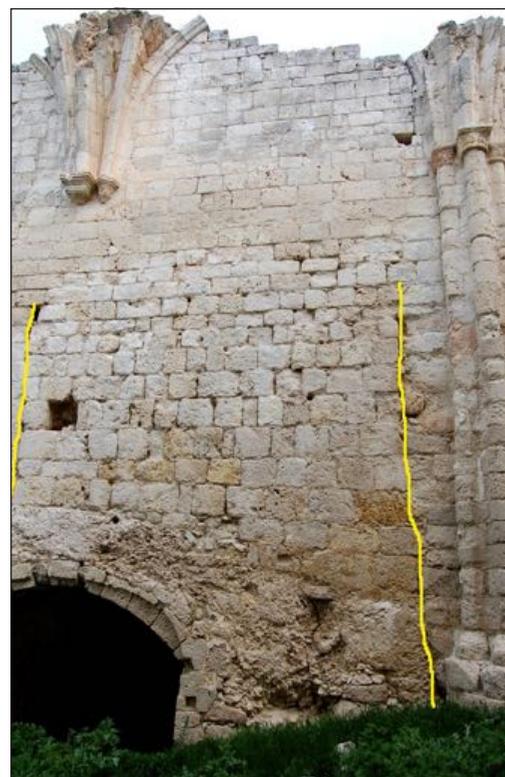
Figura 1.- Paramento norte de la iglesia donde aparece integrado un muro de construcción anterior sobre la gruta de Los Valles, posible construcción original del convento.

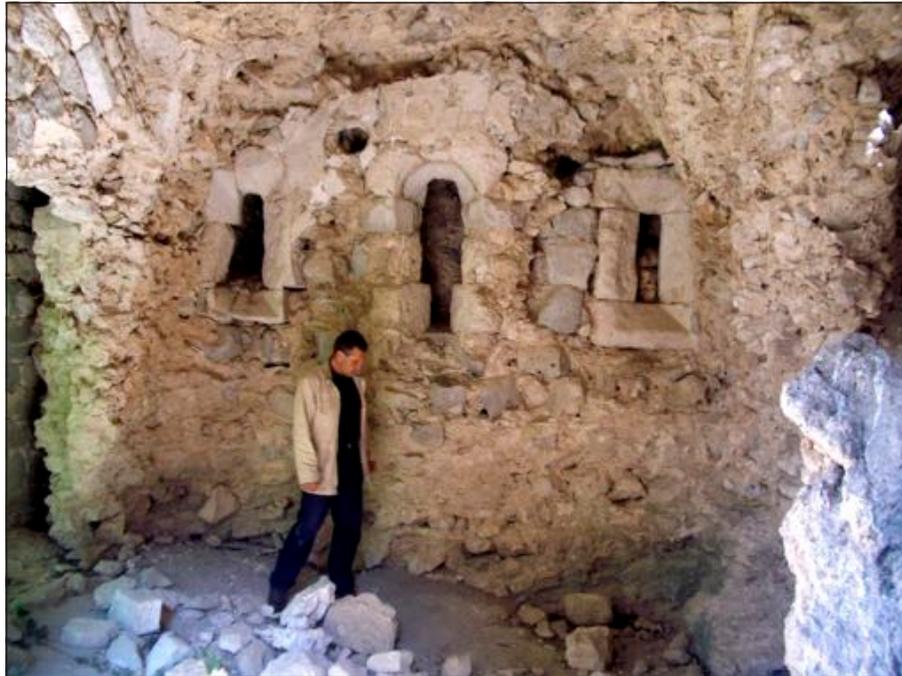
Figura 2.- Gruta originaria revestida y expoliada del Monasterio de N^a S^a de Armedilla, en Cogeces el Monte (Valladolid).

dieron lugar a monasterios más convencionales. Así, el de N^a S^a de Armedilla en Cogeces del Monte (Va) tiene su origen en una gruta, luego conservada como capilla cuando se hizo la iglesia nueva³. También el de N^a S^a de La Vid (Bu), se comenzó en una gruta de la ladera, antes de bajar al valle, conservándola bajo la advocación de la Virgen del Monte⁴. En las proximidades de Torresandino, por fin, en las laderas de Cevico Navero, se levantaba el monasterio de San Pelayo de Cerrato, también en torno a una gruta ocupada por eremitas altomedievales⁵.

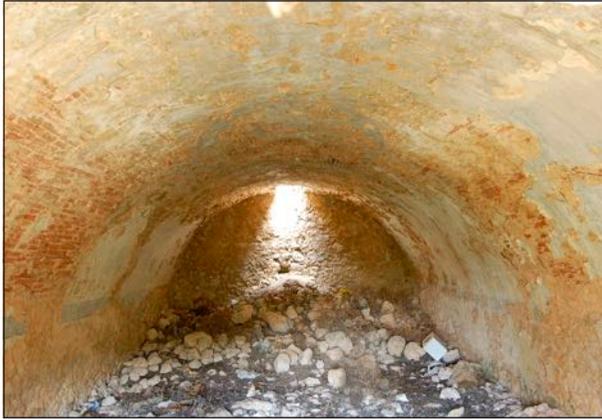
Figura 4.- Interior de un espacio abovedado en la parte baja del convento, posiblemente la bodega.

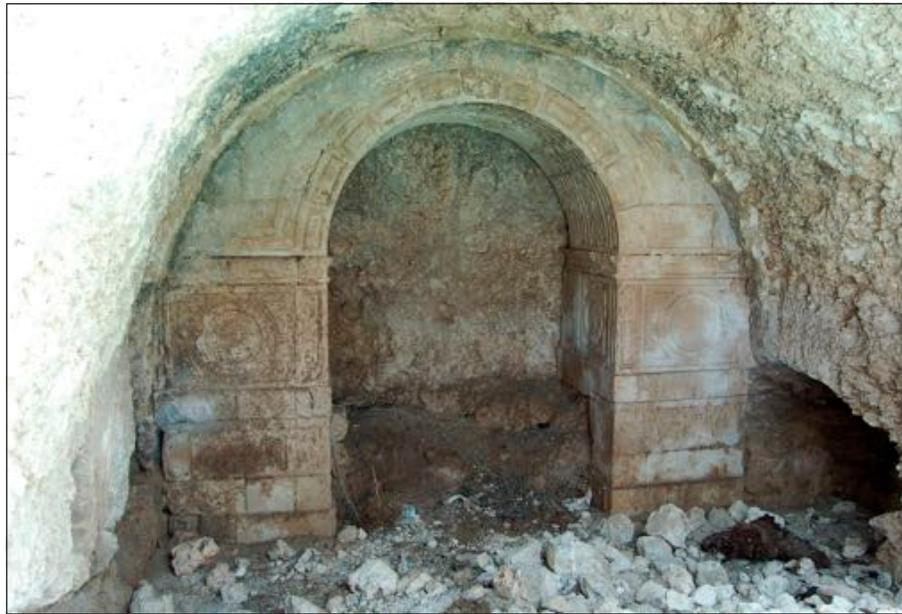
Figura 5.- Estado actual de la capilla del Cristo de los Trabajos, tras el derrumbe del techo de la gruta donde fue excavada. En el medallón de la izquierda, puede leerse el año de 1650.

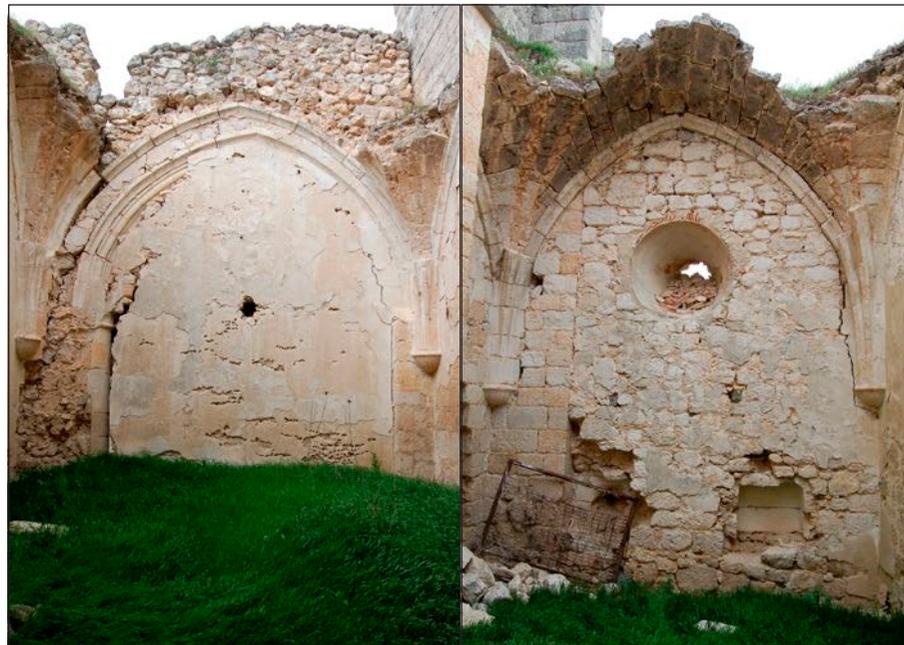
Figura 6.- Interior de la sacristía, que antes de 1765 era una capilla paralela a la nave como demuestra el arco cerrado de comunicación con la iglesia (izda). A la derecha se observa el paramento del testero asociado al contrafuerte del ábside, lo que demuestra que éste era anterior.

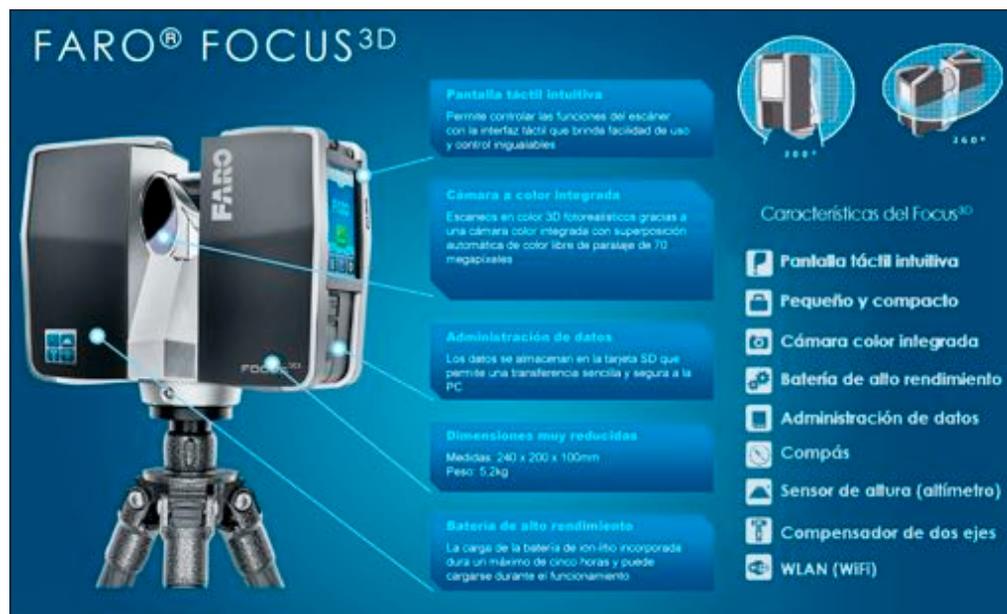
Figura 9. Características y especificaciones del escáner Faro Focus 3D

Dadas las características del edificio y el tiempo que teníamos para la toma de datos, optamos por utilizar un escáner láser tridimensional de la marca Faro, concretamente fue el Focus3D. Este aparato tiene la ventaja de ser muy compacto y de peso reducido, lo que facilita su desplazamiento por el edificio durante el proceso de captura de datos, además de ser muy rápido en la captura de información. Este escáner tiene la característica de que puede girar 360° sobre su eje, lo que le permite realizar una medición esférica capturando todos los objetos que están a su alrededor. El escáner puede capturar tanto datos métricos, con el láser, como datos radiométricos (fotografías para aplicar el color sobre los datos métricos) gracias a la cámara que lleva incorporada en su interior.

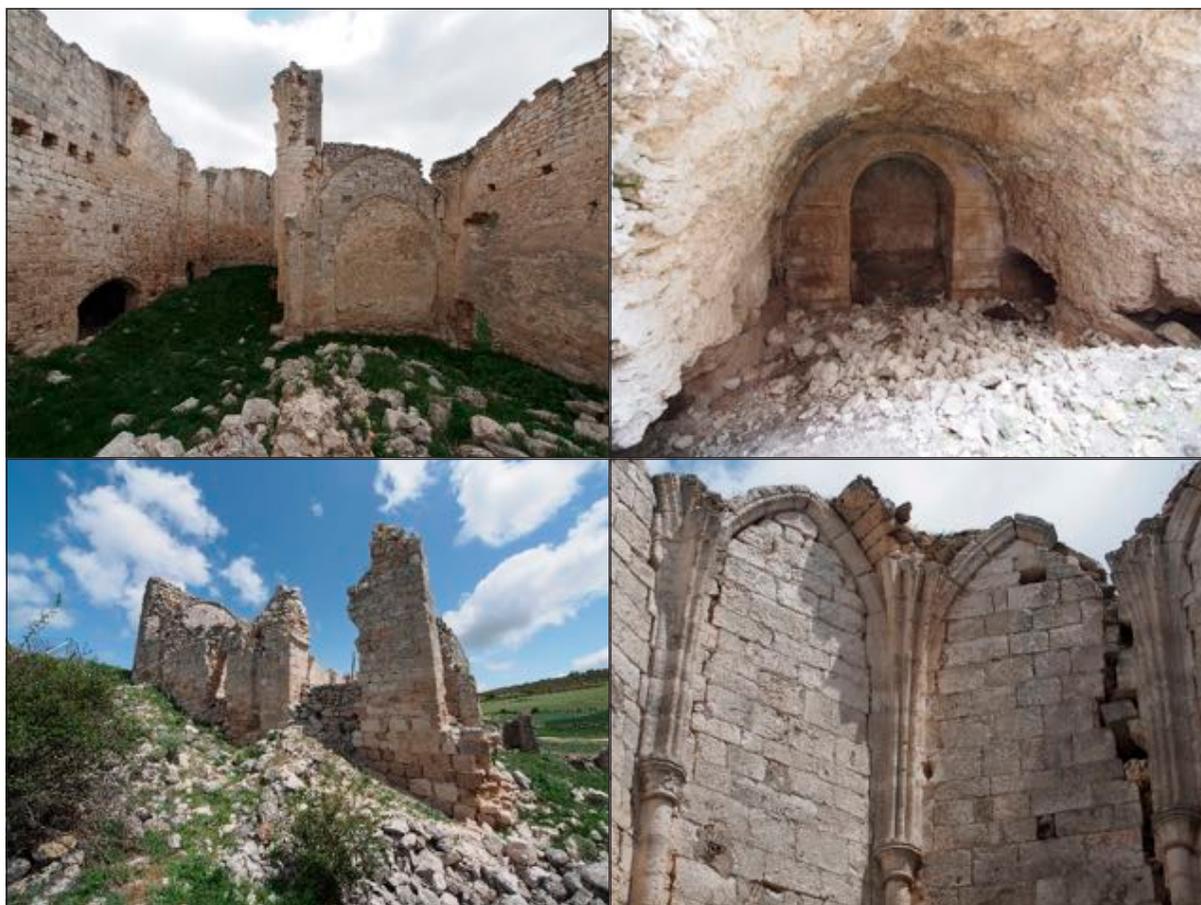
Figura 10. Fotografías que muestran el estado de ruina del Monasterio de Santa María de los Valles en el momento de realizar la visita en mayo de 2015

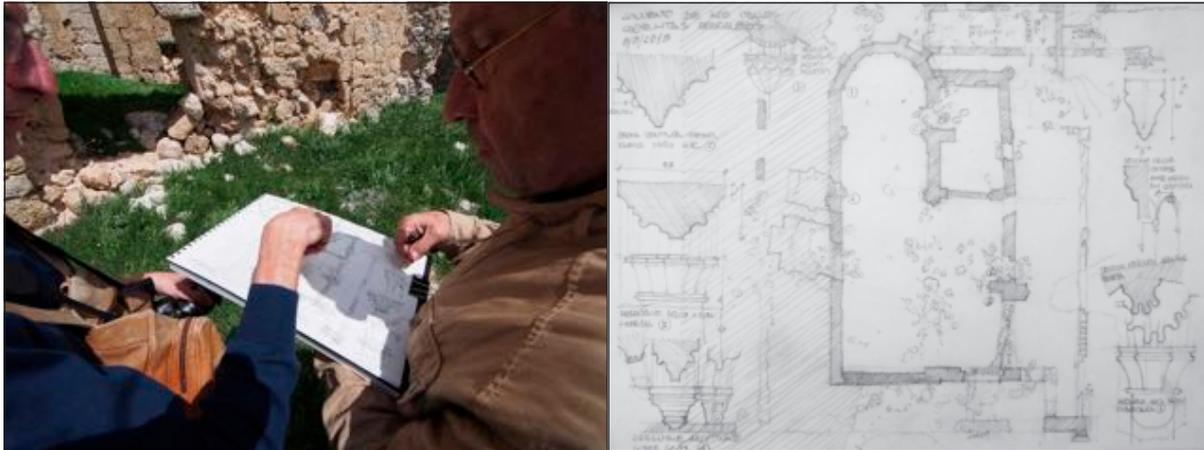
Figura 11. Fotografía y croquis del proceso de inspección visual previo al trabajo

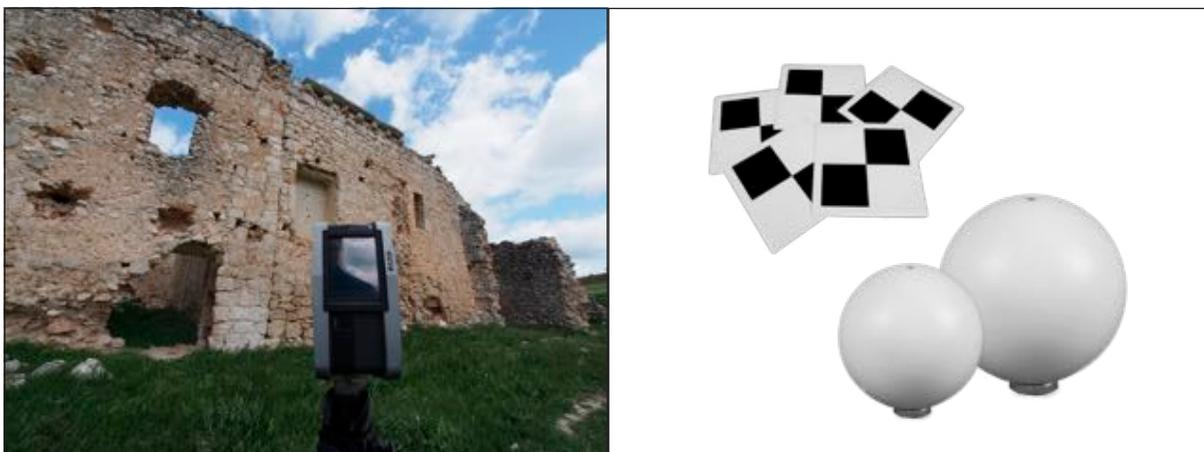
Figura 12. (izq) Fotografía del escáner Faro Focus durante la toma de datos. (dcha) Targets externos para el apoyo en el proceso de unión de los escaneos

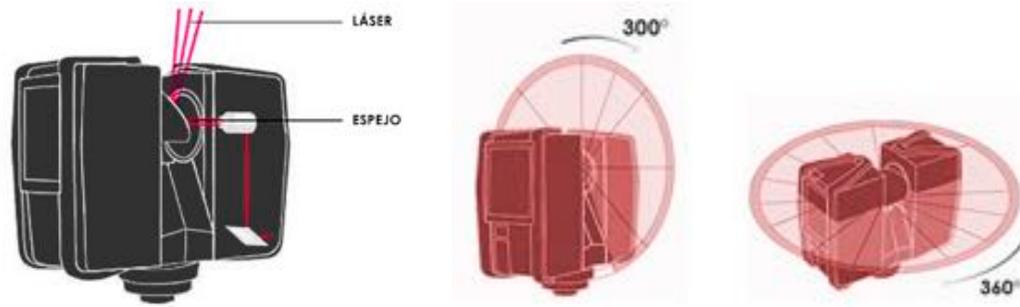
Figura 13. Esquemas de la posición de láser y de los ángulos de cobertura en la captura de datos en los ejes de giro vertical y horizontal

En cada posición de escaneo, se coloca el escáner láser y este procede a realizar la captura de todos los objetos que se encuentran alrededor del mismo, ya que se trata de un aparato de medición esférica capaz de medir todo lo que hay en torno a él dentro de una esfera virtual de 120 metros de radio. En esta esfera virtual, el escáner es capaz de tomar datos en 300° respecto al eje de giro horizontal y 360° en el eje de giro vertical.

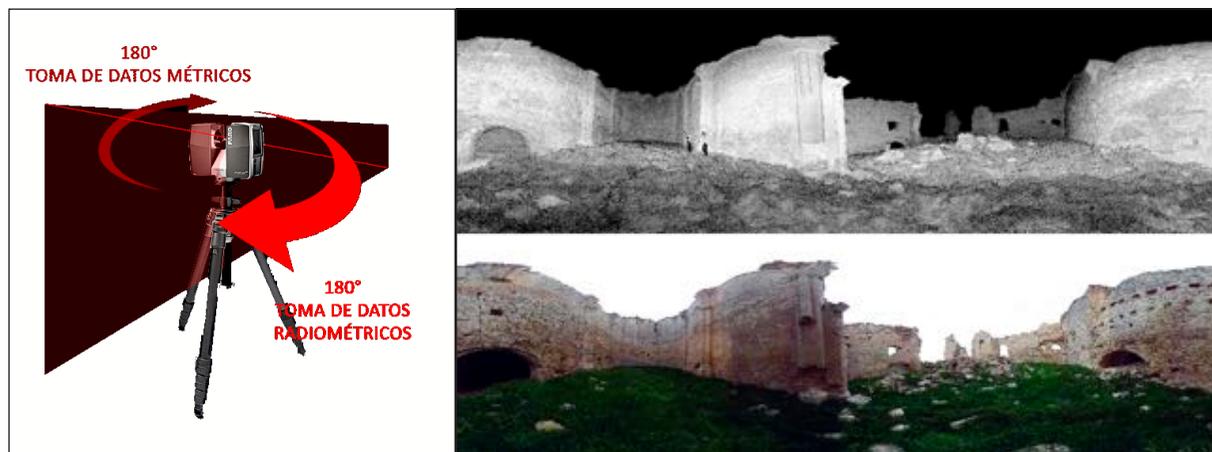
Figura 14. Esquema de las fases de captura de escáner. A la derecha podemos ver la imagen plana en grises de la toma de datos métricos y la imagen a color de la toma de datos radiométricos

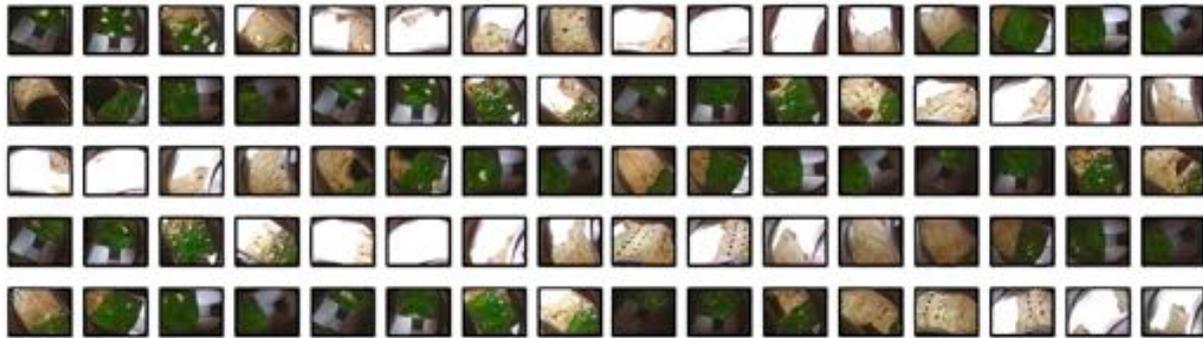
Figura 15. Fotografías capturadas con la cámara interna en uno de los escaneos

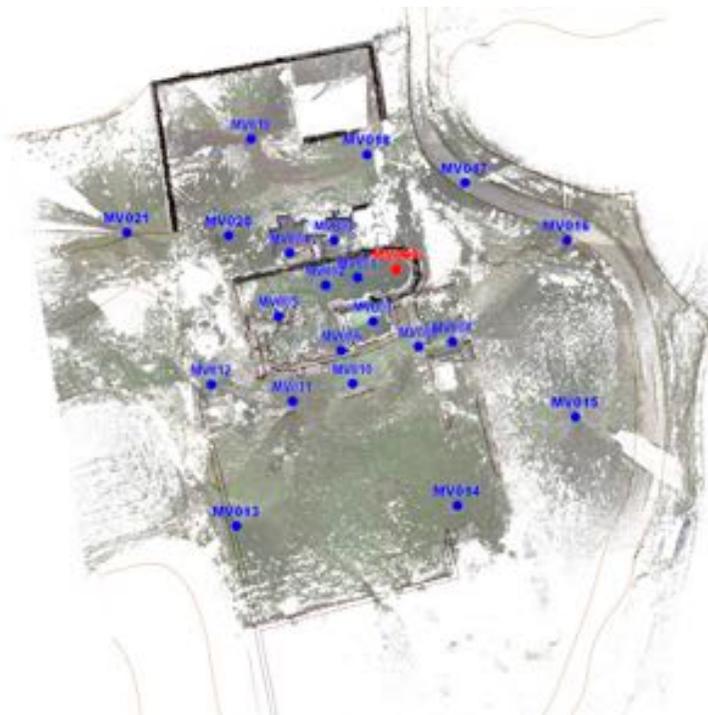
Nombre escaneo	Nº puntos
MV000	26.800.000
MV001	26.800.000
MV002	26.800.000
MV003	44.600.000
MV004	44.600.000
MV005	26.800.000
MV006	26.800.000
MV007	26.800.000
MV008	26.800.000
MV009	26.800.000
MV010	26.800.000
MV011	44.600.000
MV012	44.600.000
MV013	44.600.000
MV014	44.600.000
MV015	44.600.000
MV016	26.800.000
MV017	26.800.000
MV018	26.800.000
MV019	44.600.000
MV020	44.600.000
MV021	44.600.000
TOTAL PUNTOS NdP3D	767.600.000

Figura 16. Planta del monasterio con la posición de los escaneos y tabla con los datos de los números de puntos de cada uno de ellos

Ese proceso de rotación en lo que dura la captura de datos podemos dividirlo en dos fases. Durante los primeros 180° de giro es el momento en el que el láser se activa realizando la captura de datos métrica y en los siguientes 180°, para completar la vuelta, se activa la cámara para realizar la captura de datos radiométricos (color). En este proceso la cámara realiza cientos de fotografías para completar la esfera, para ello se sirve a partir de lo que ve en el reflejo del espejo que va girando. Por cada escaneo obtenemos una nube de puntos (NDP) y una fotografía esférica.

Para el proceso de captura de datos con el escáner láser, entre el exterior y el interior, y para conseguir una cobertura completa del edificio de aproximadamente el 92%, se realizaron un total de 22 escaneos con una media de 30 millones de puntos cada uno. El modelo completo del monasterio tiene aproximadamente 768 millones de puntos, cada uno de ellos con sus coordenadas de posición XYZ y de color RGB. El tiempo aproximado por cada escaneo fue de unos 9-11 minutos.

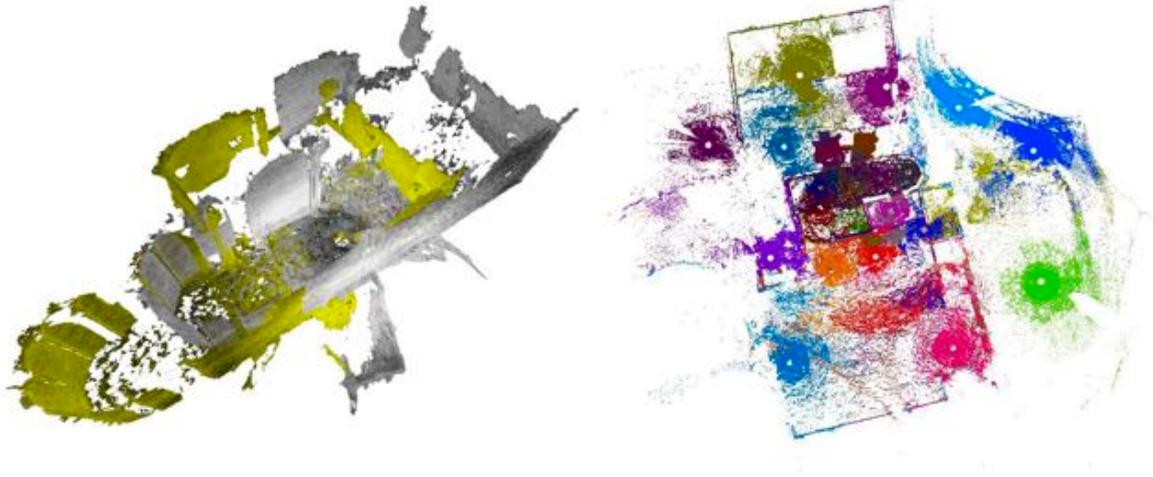
Figura 17. (izq) Superposición de dos nubes de puntos antes de su unión.
(dcha) Modelo completo como resultado de la alineación de todas las nubes de puntos

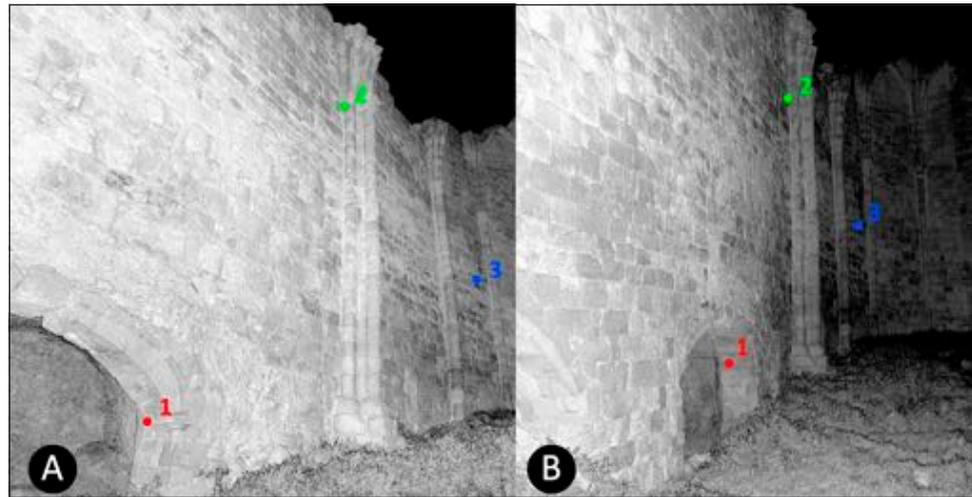
Figura 18. Proceso de unión entre dos nubes de puntos indicando los puntos característicos

En la toma de datos no se utilizaron targets externos (esferas o dianas) ya que la morfología de los muros permitía detectar fácilmente puntos característicos para utilizarlos como

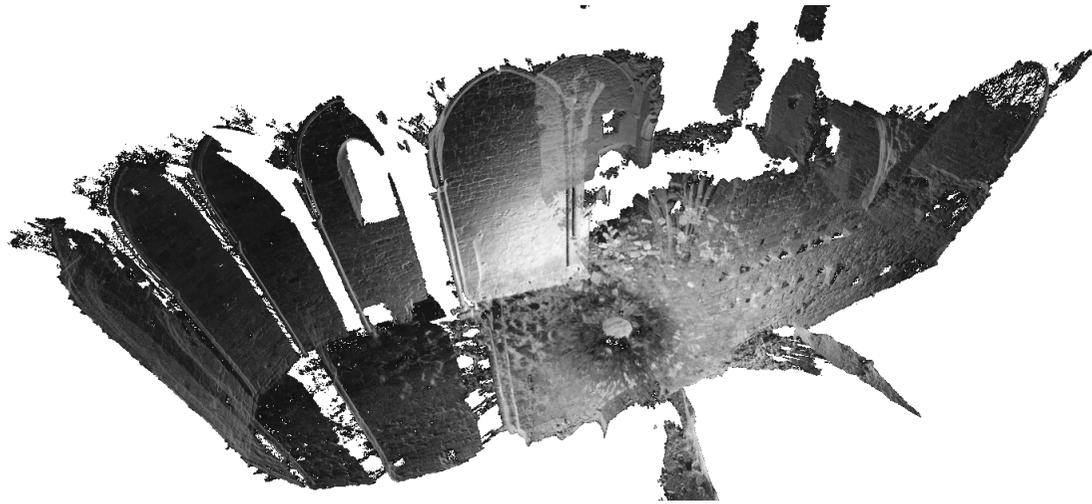
Figura 19. Nube de puntos en escala de intensidades obtenida en un escaneo

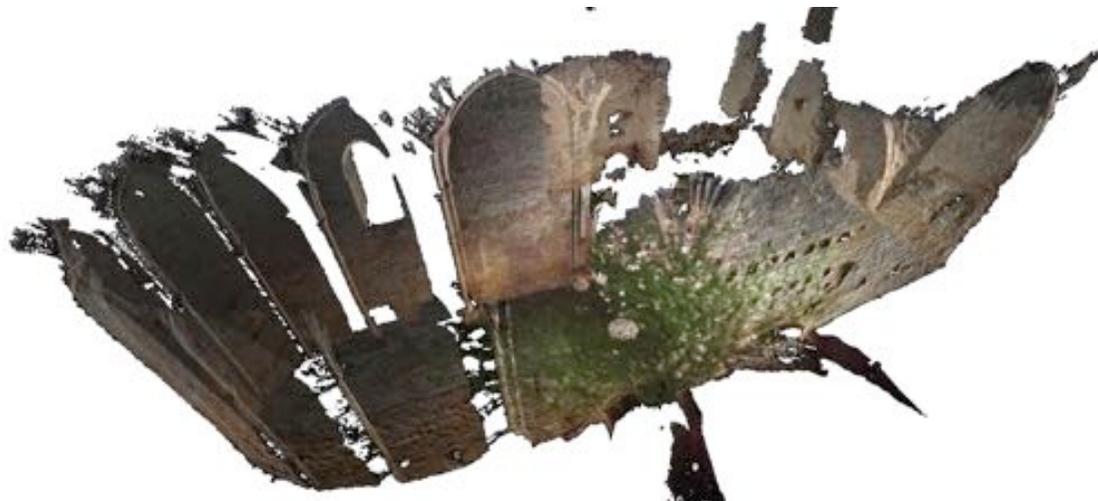
Figura 20. Nube de puntos coloreada con la imagen esférica capturada por la cámara interna del escáner

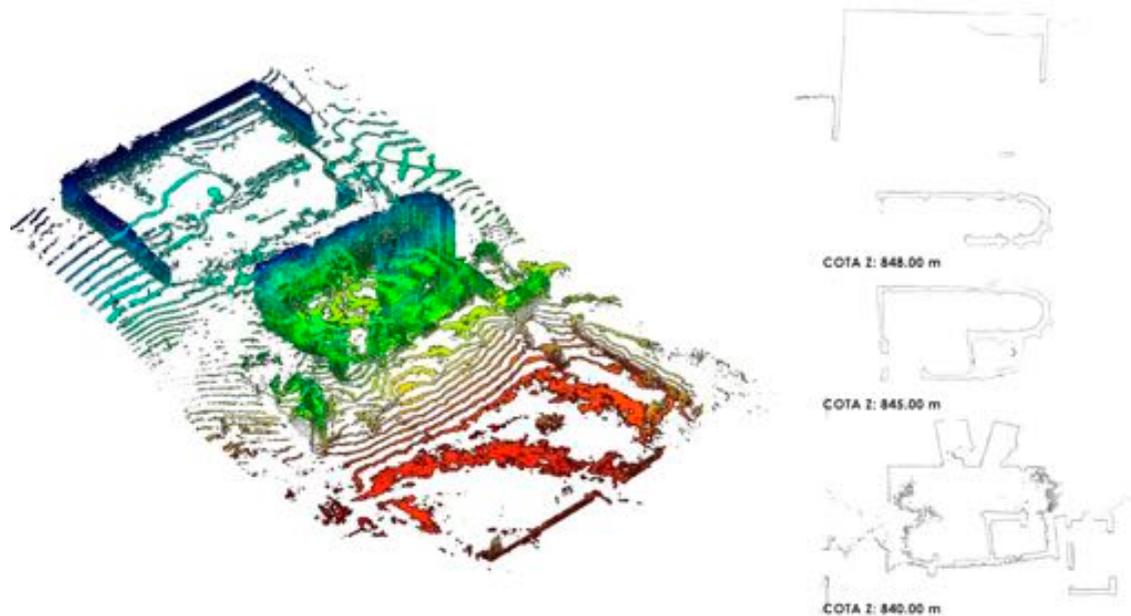
Figura 21. (izq) Conjunto de perfiles generados a partir de la nube de puntos en el eje Z cada 50 cm. (dcha) Plantas del monasterio, a diferentes cotas, extraídas de los perfiles generados a lo largo del eje Z.

Este modelo digital también nos va a funcionar como herramienta de diagnóstico, al igual que ocurre con una radiografía en la medicina, ya que estos perfiles nos van a facilitar

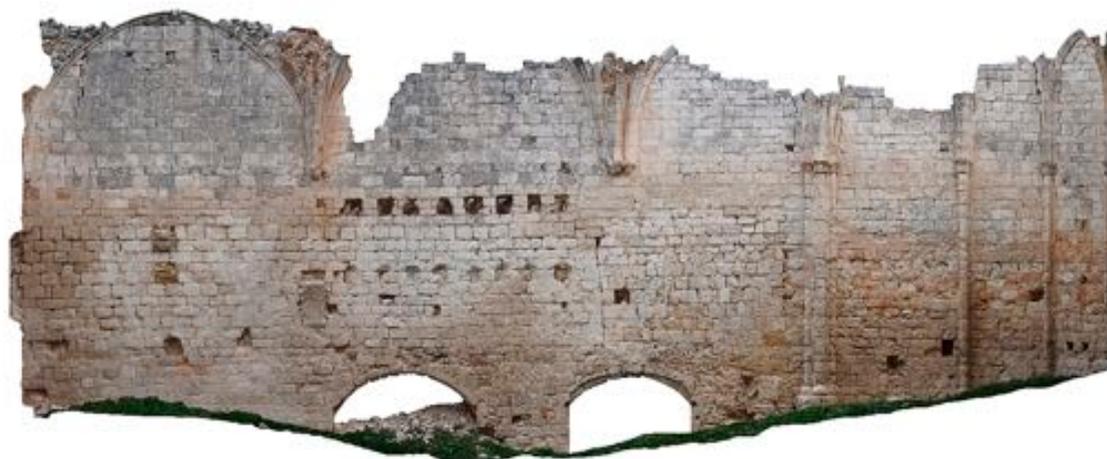
Figura 22. Alzado norte del interior de la iglesia

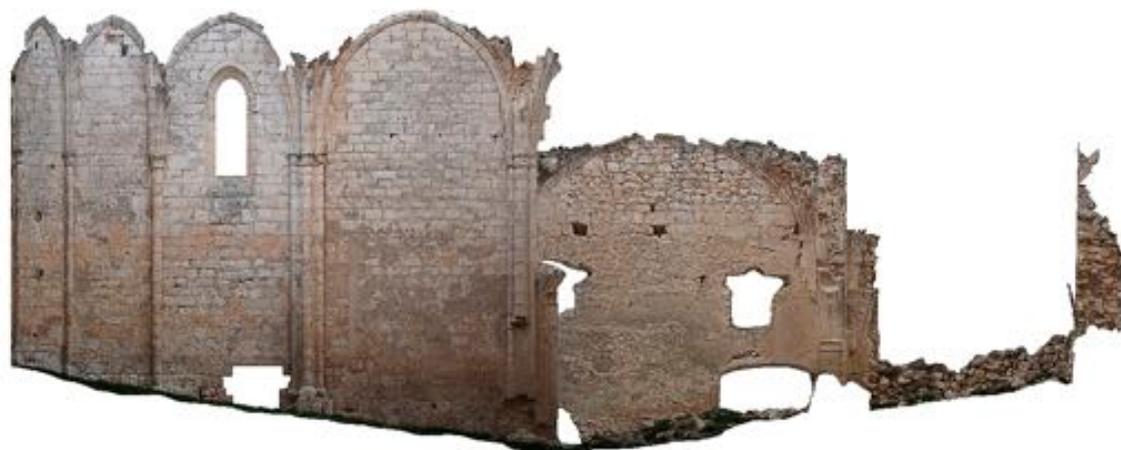
Figura 23. Alzado sur del interior de la iglesia

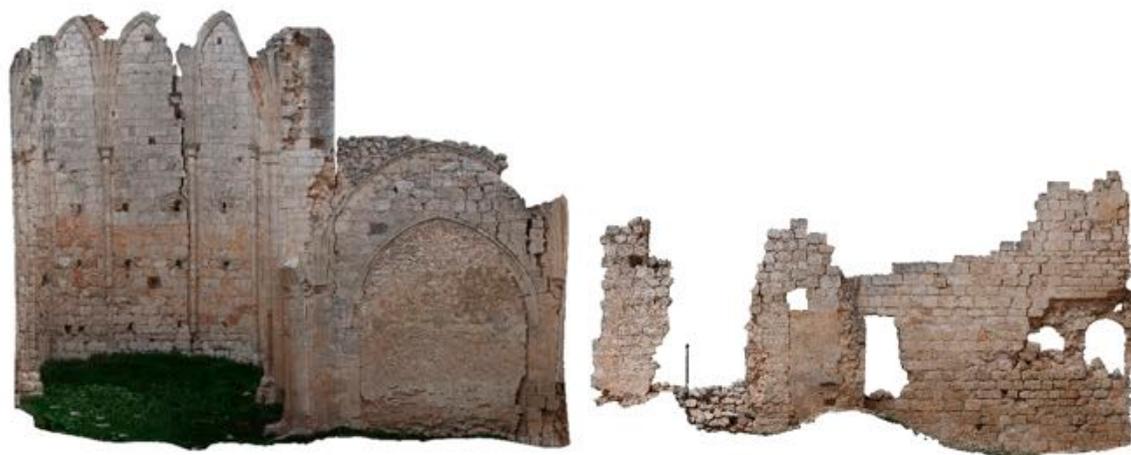
Figura 24. Alzado este (altar) y alzado oeste (coro) del interior de la iglesia

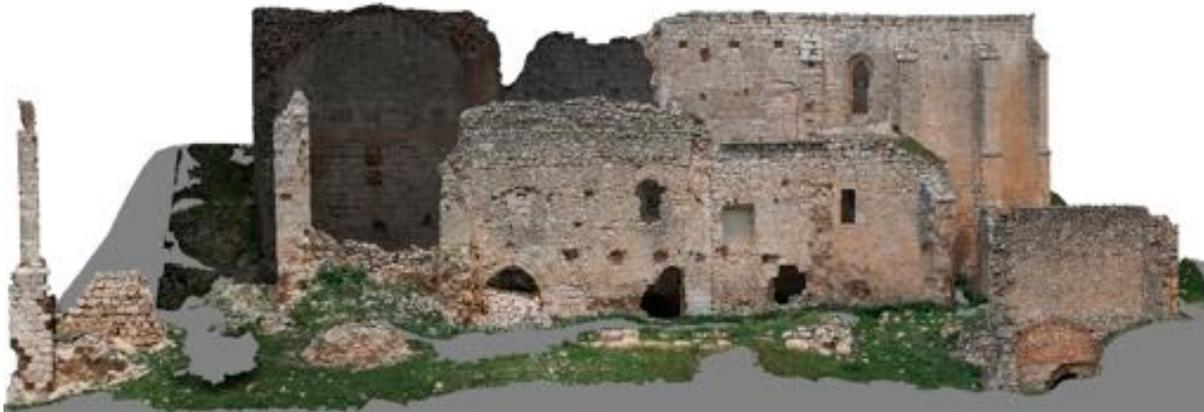
Figura 25. Alzado sur del exterior del conjunto monástico

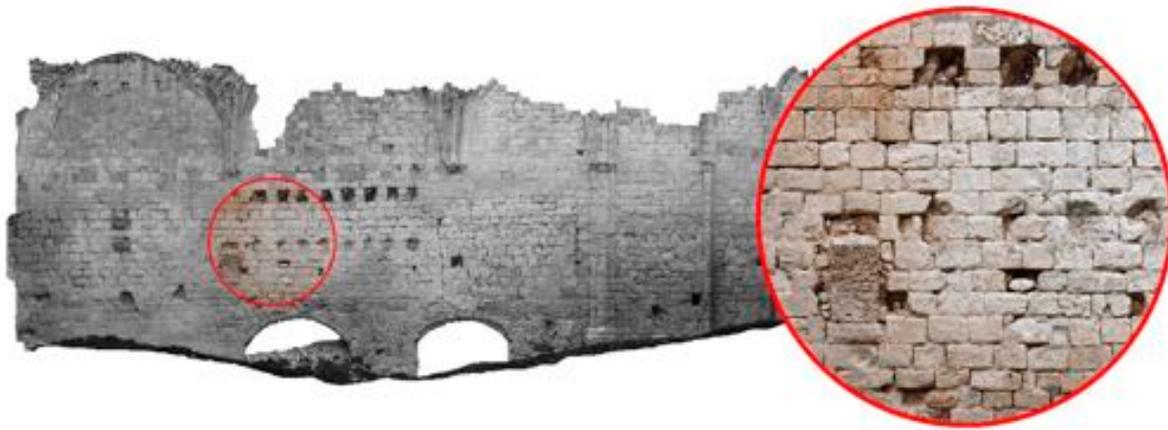
Figura 26. El nivel de detalle de los alzados generados permite detectar cualquier desperfecto o patología que exista sobre la superficie

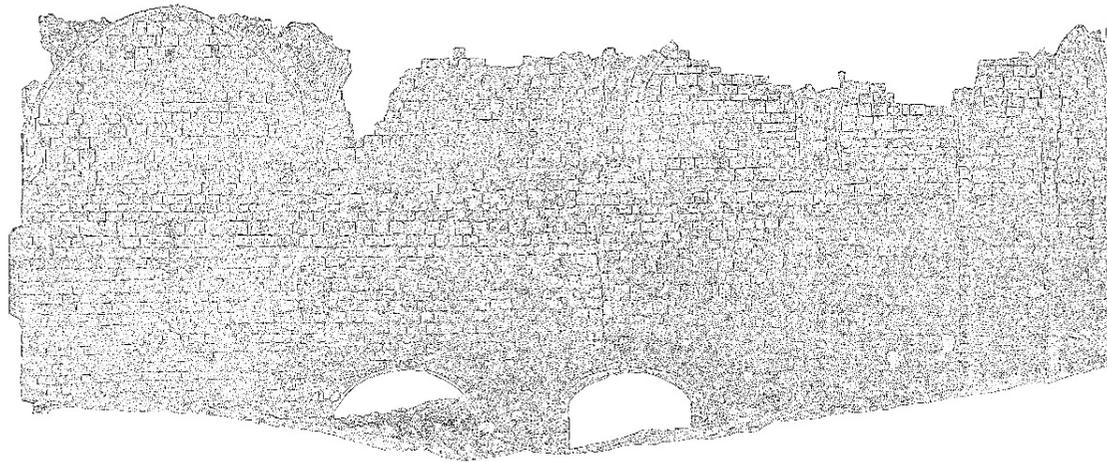
Figura 27. Interpretación automática mediante software del despiece de las piedras del muro a partir de la ortofoto de fotogrametría

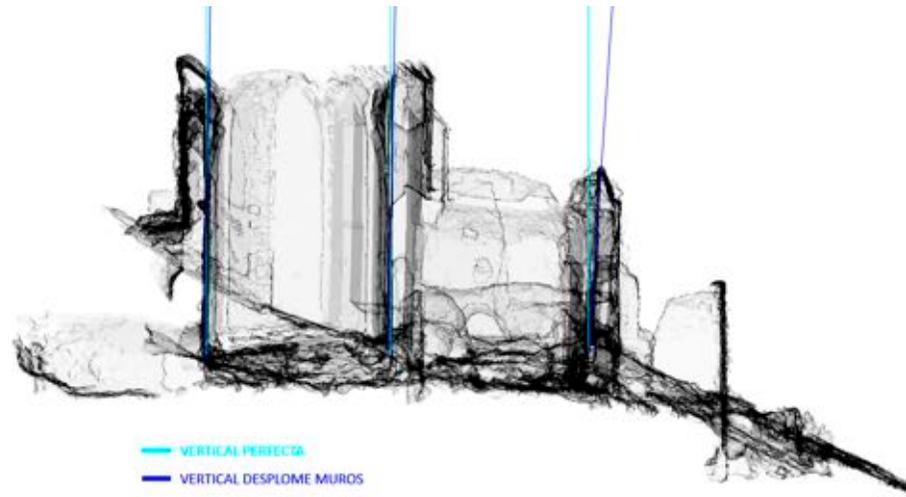
Figura 28. Diagnóstico de los desplomes que sufren los muros norte y sur de la iglesia

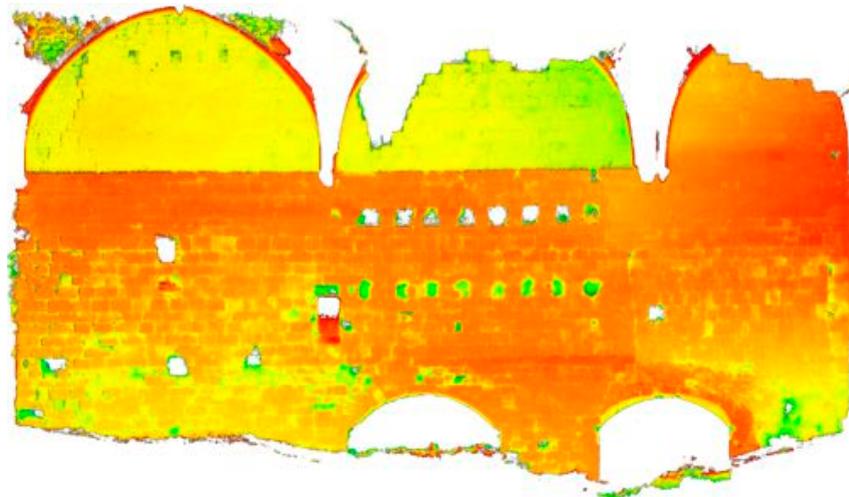
Figura 29. Mapa de deformaciones del muro norte de la iglesia

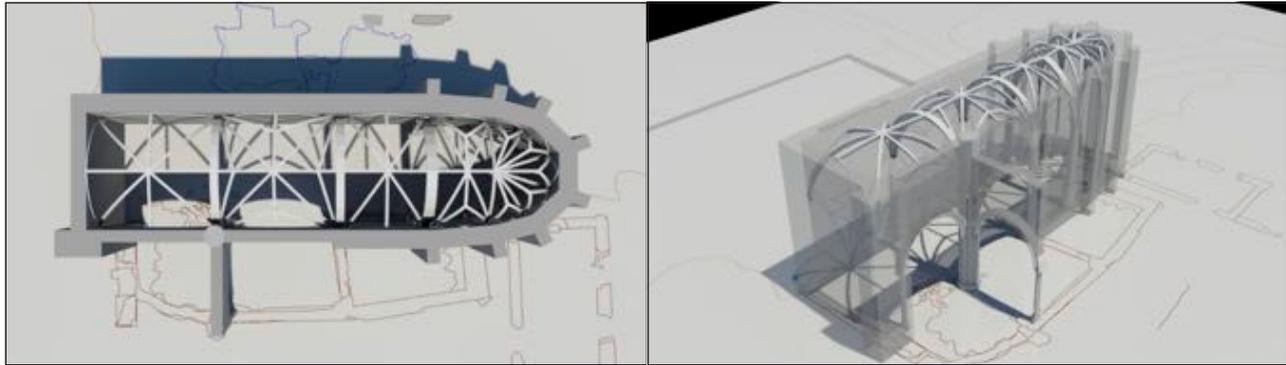
Figura 30. Modelo virtual de la hipótesis de las bóvedas que cubrían la zona de la iglesia

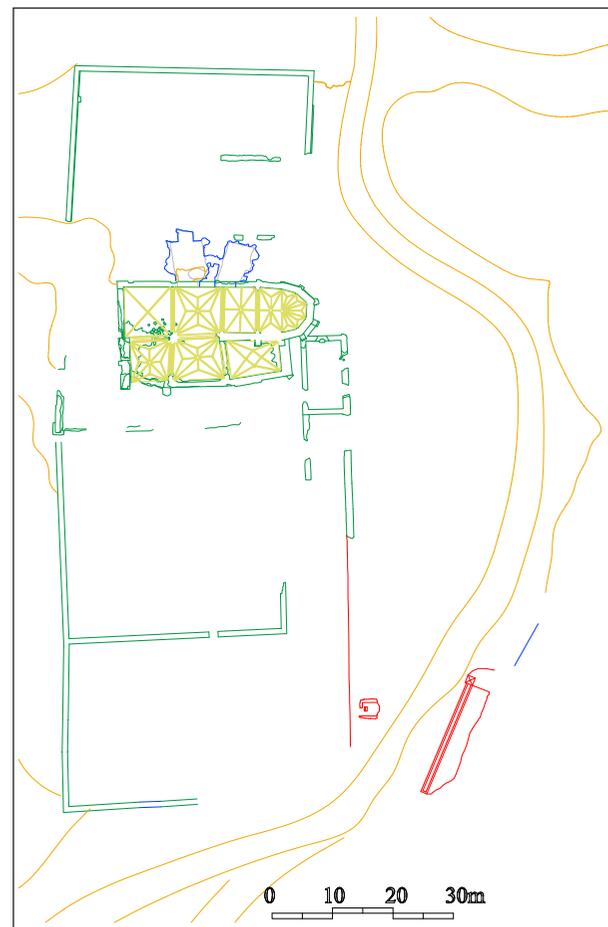
Figura 31.- Planimetría general del convento, con la iglesia en orientación este – oeste y el terreno en declive de norte a sur.

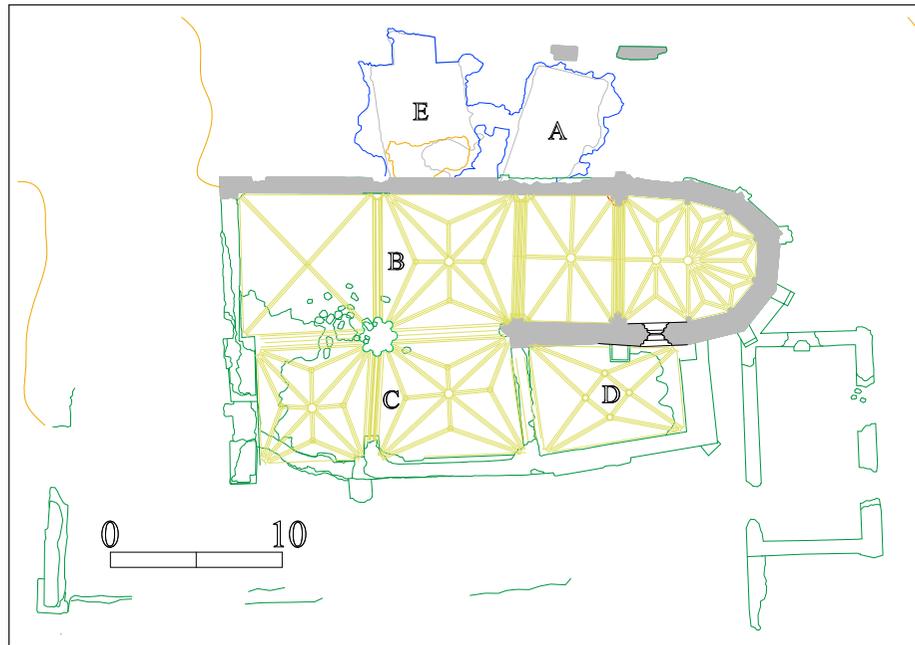
Figura 32.- Planta del templo y dependencias limítrofes conectadas.

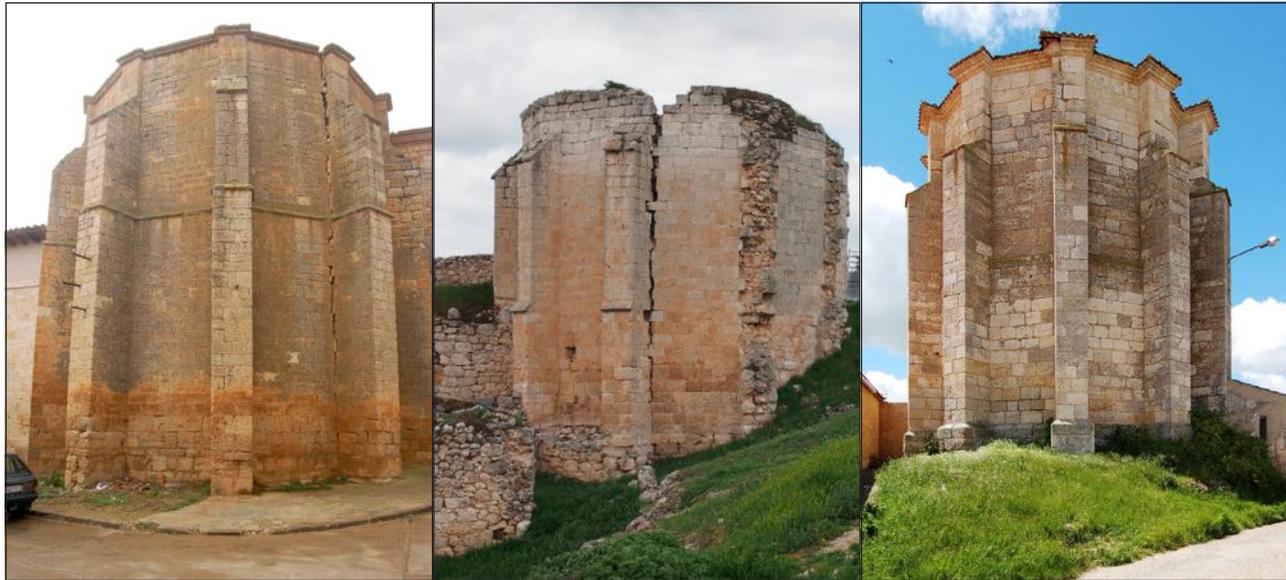
Figura 34.- Absides góticos de San Pedro en Becerril de Campos (izda), Convento de los Valles (centro) y Villaescusa de Roa (dcha).

desaparecida de La Trinidad en Roa³⁷, aunque es un modelo muy difundido que puede encontrarse por toda la región. Sobresale el parecido con el de San Pedro en Becerril de Campos (P), porque en ambos se ha dado la patología de la apertura de una grieta junto a uno de los contrafuertes de apeo.

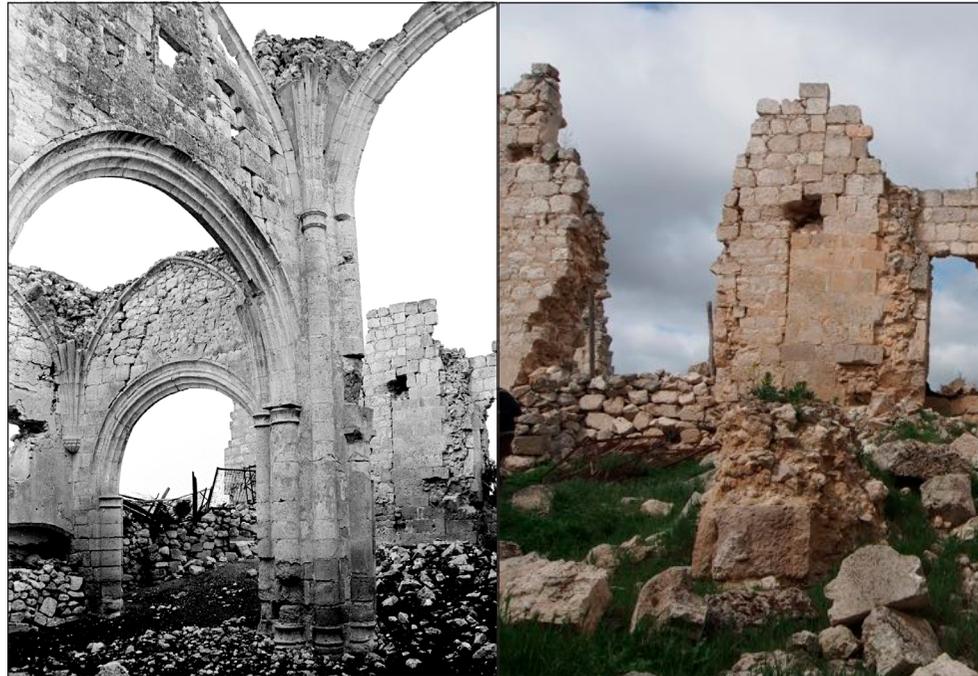
Figura 36.- Pilar a los pies de la nave. A la izquierda, tal y como se encontraba el año 2002 y a la derecha en el 2015.

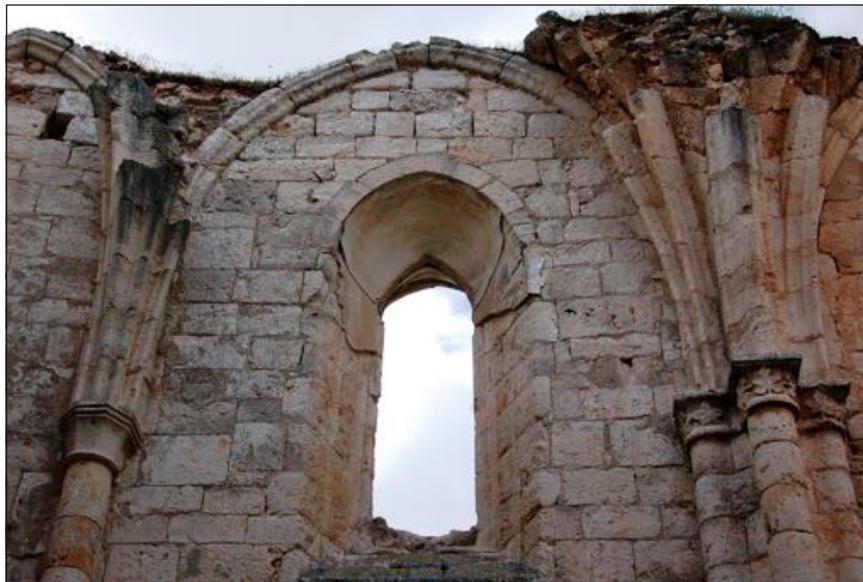
Figura 35.- Remate del cierre de la nave, con el arranque de los nervios y los capiteles de hojas de vid a la derecha. El ventanal, luego retallado y cubierto con yeserías barrocas, es la única apertura para la iluminación de la nave a mediodía.

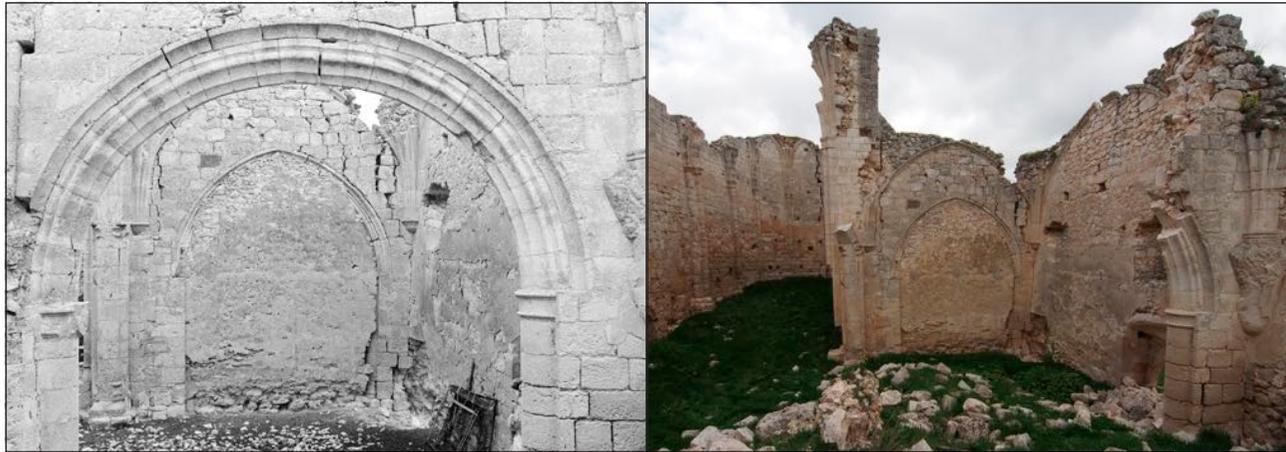
Figura 37.-Entrada a la nave lateral, tapiada hacia 1765 para convertirla en sacristía. Imágenes de 2002 y 2015.

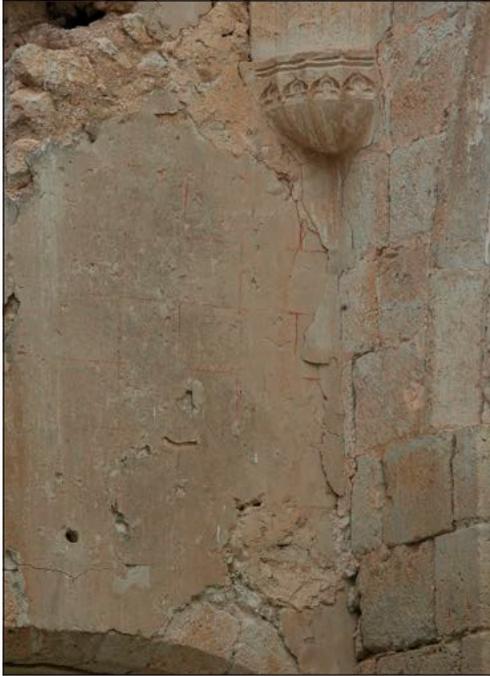
Figura 38.- Restos de los enlucidos interiores de la iglesia. En el rincón, el yeso blanco posiblemente del blanqueo dieciochesco. En el paramento, la pintura de sillares simulados don filete rojo sobre fondo blanco.

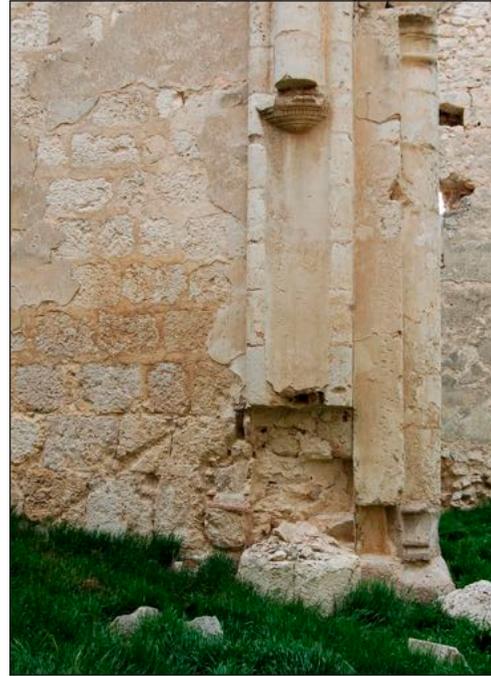
Figura 39.- Arrangue de la pilastra de la nave de la epístola con las improntas del púlpito: la escalera fijada a la pared, la peña arrancada y el tornavoz, también desaparecido, en la ranura superior.

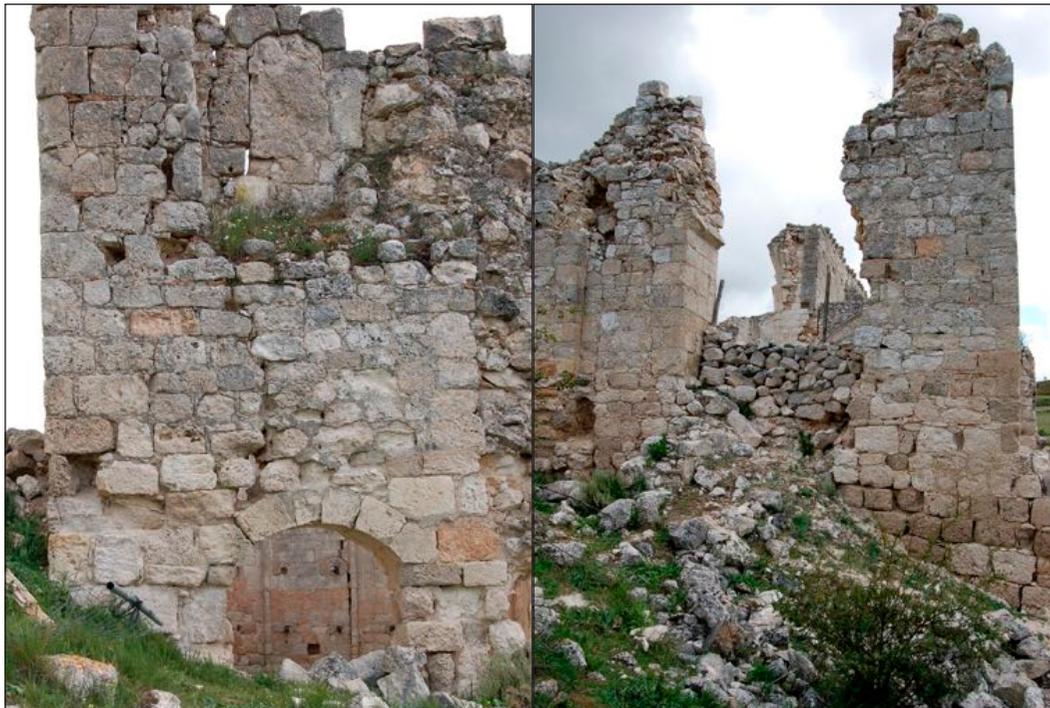
Figura 40.- Accesos a la iglesia desde el muro a los pies del templo. A la izda, la pequeña puerta superior para el coro y la inferior para la iglesia. Bajo la puerta alta se observan los mechinales de un forjado de madera que constituía el piso de acceso. A la dcha, jamba y arranque del arco de la puerta de acceso a la nave lateral del templo y al coro.

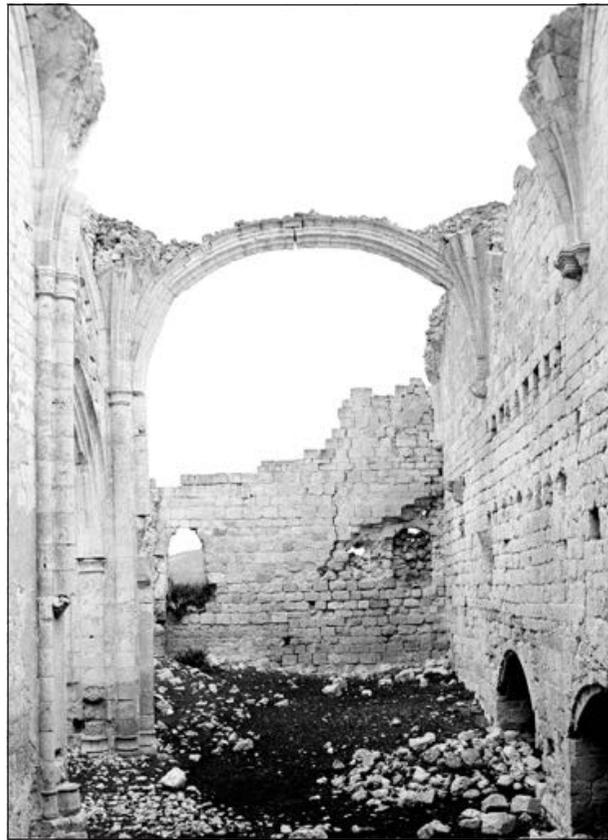
Figura 41.- Vista de los pies de la iglesia desde el interior en 2002. Destaca la deformación del arco gótico por la pérdida de la cal de las juntas, y los suelos cubiertos de estiércol de oveja. Al fondo, los huecos de acceso de la comunidad a la iglesia.
