El Convento de los Valles en Torresandino: tristes ruinas de la presencia mendicante entre el Duero y el Cerrato

José Ignacio Sánchez Rivera y David Marcos González
ETS de Arquitectura – Universidad de Valladolid

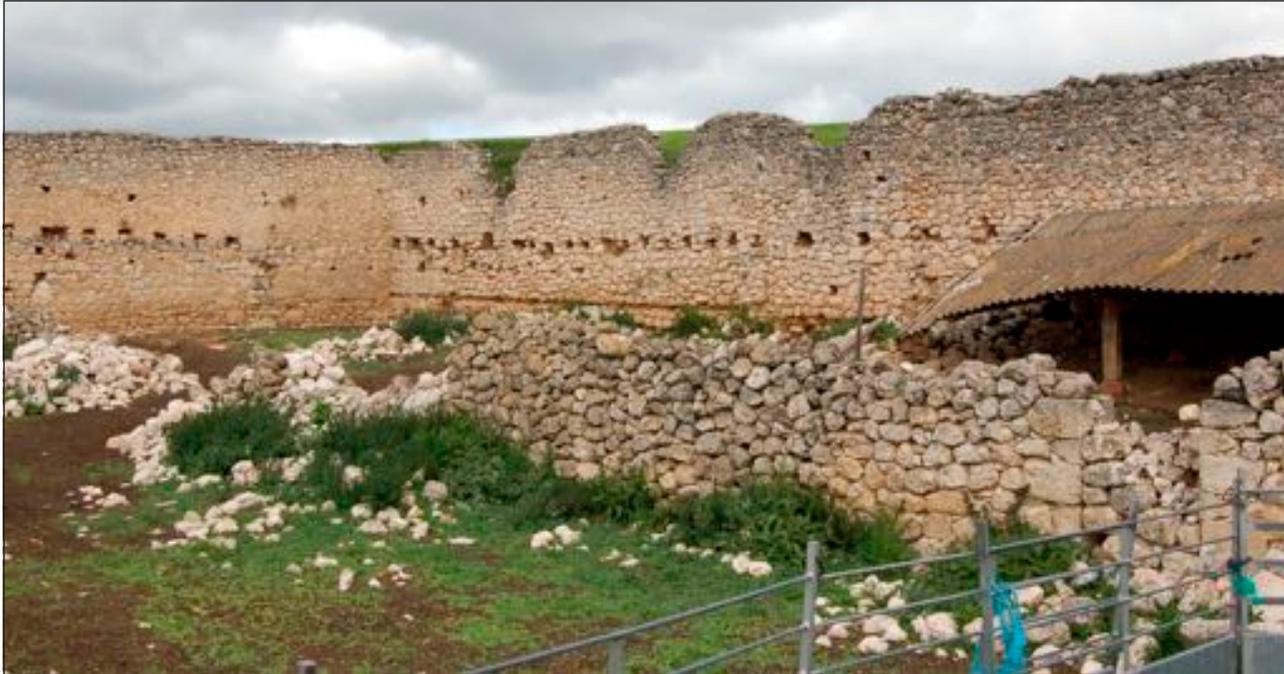
Figura 42.- Muro perimetral exterior de la parte alta del convento, con los mechinales para las vigas del forjado de un piso.

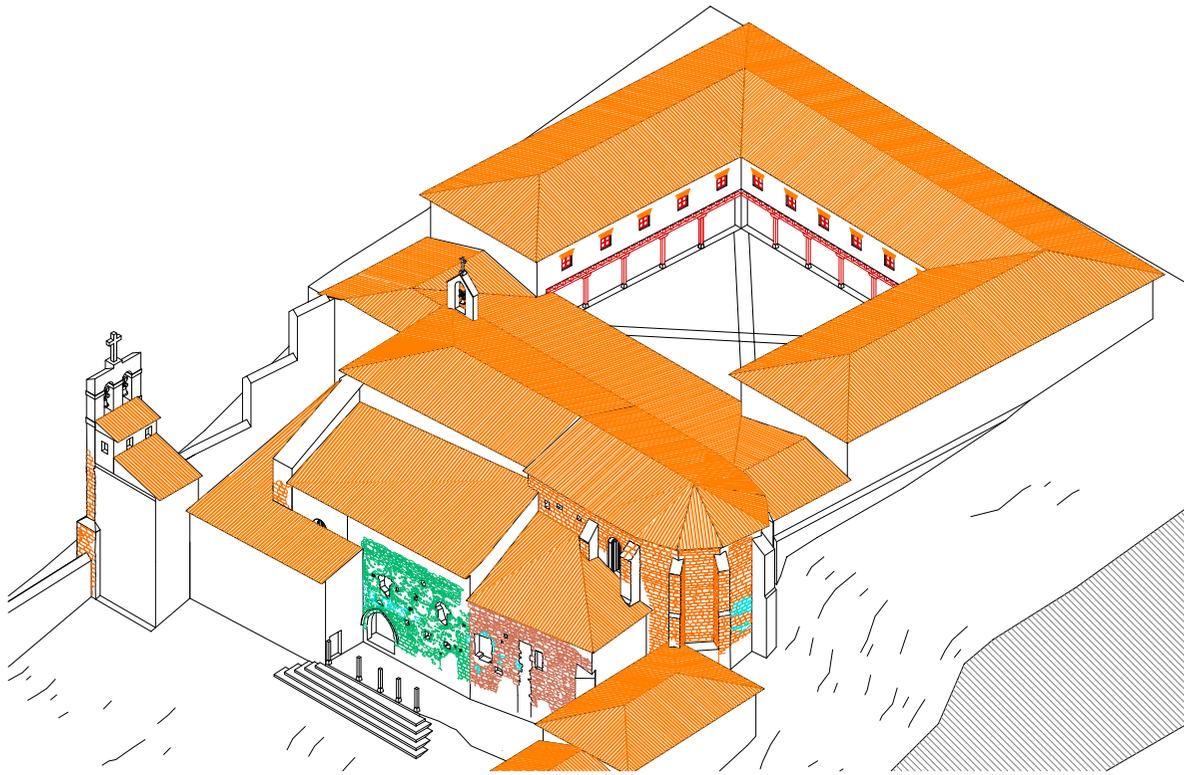
Figura 44.- Vista en detalle de la reconstrucción del convento vista desde el sureste.

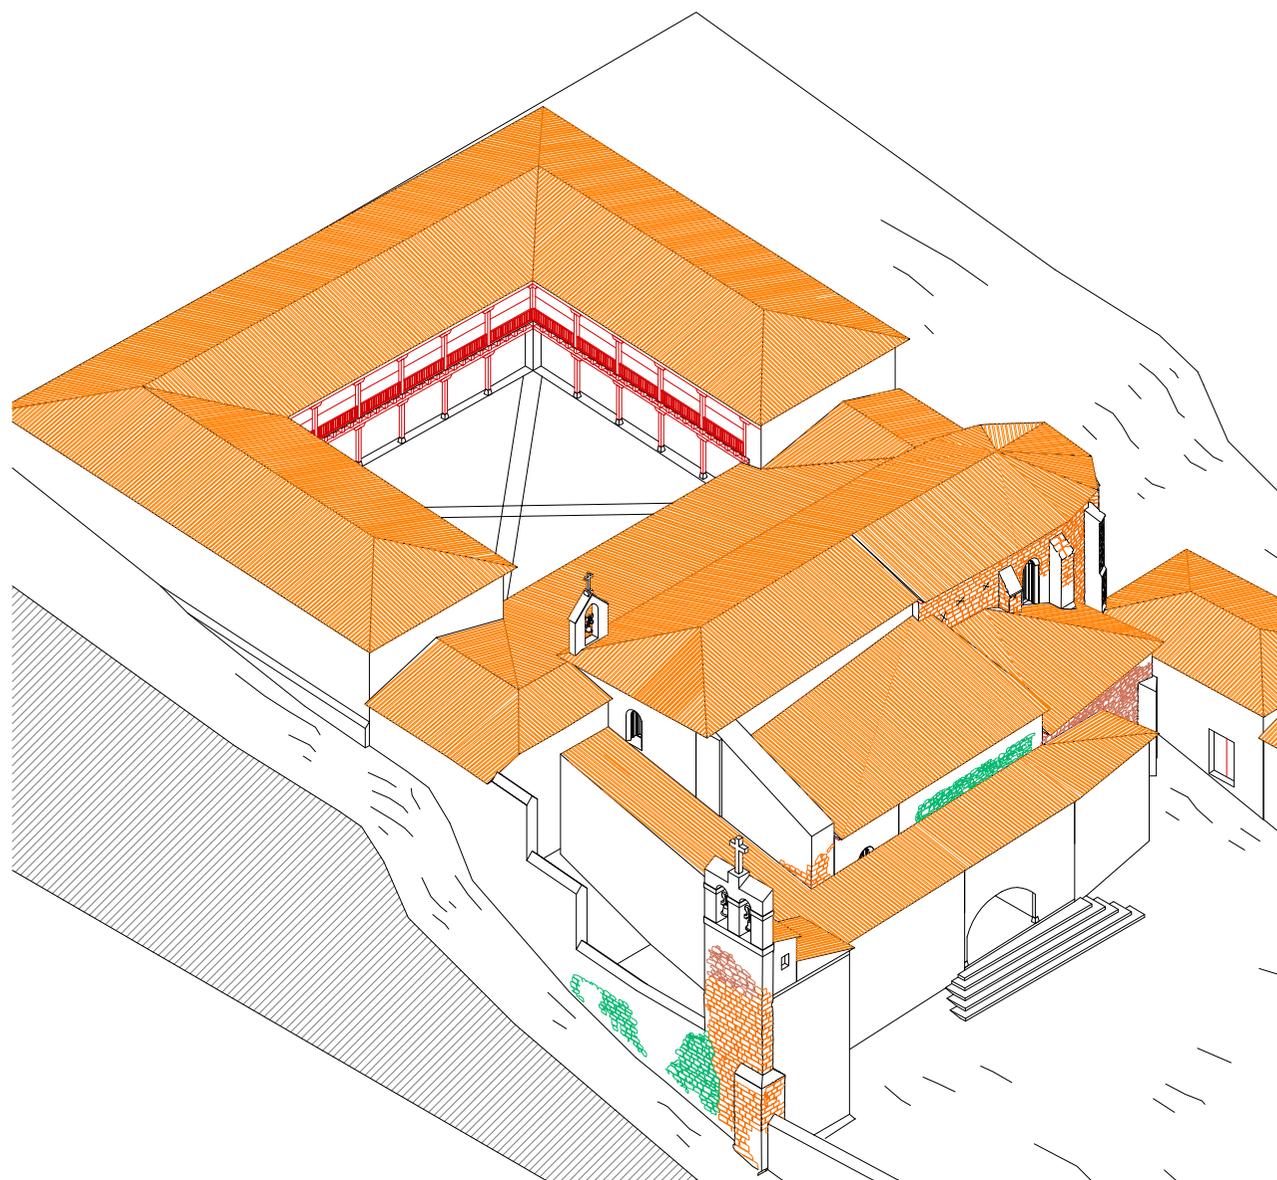
Figura 46.- Vista en detalle del convento desde el suroeste.

⁵² En el dibujo se ha dibujado una ventana a imitación de la que se encuentra en el monasterio de Armedilla, que es de la misma época.
