# La restauració de la tàpia del Pla d'Urgell

Maite Sainz De La Maza Benet, Macari De Torres Mestres

**RESUM:** Actualment existeixen encara moltes construccions realitzades en tàpia que formen part del nostre patrimoni arquitectònic i de la nostra història. Aquest sistema constructiu tan utilitzat a la plana de Lleida cau en decadència a mitjan dels anys seixanta, amb l'aparició dels materials industrialitzats, i acaba associant-se la terra a la idea d'una construcció pobra. No obstant això, el Pla d'Urgell gaudeix d'un important patrimoni construït amb aquest material, tant de caràcter monumental com popular. L'oblit generalitzat d'aquest sistema constructiu ha estat la causa principal de la desaparició de gran part d'aquest patrimoni, principalment les edificacions més populars. El desconeixement del material base i la utilització en la rehabilitació de tècniques i materials no compatibles amb la construcció tradicional de terra han estat les causes de múltiples patologies que apareixen en les construccions de tàpia. A poc a poc, la societat es torna a interessar per aquest tipus de construcció ja que s'ha demostrat que són edificacions ecològiques i sostenibles, i que els ben

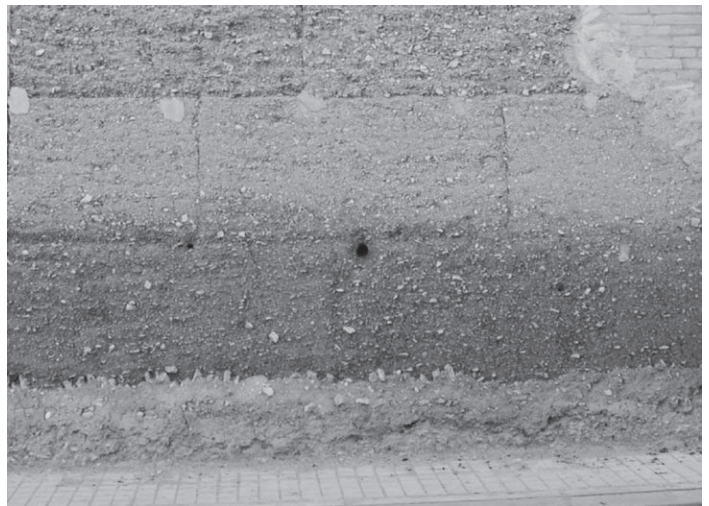
Les humitats apareixen en la part superior i inferior de la tàpia. Corresponen a la presència d'aigua en

forma de taca a la paret. S'observa despreniment del material superficial del mur. Les humitats són molt presents sobretot en terrenys poc drenants, les parets de terra es troben embegudes dins el terreny, la qual cosa fa que l'aigua present en el subsòl pugui avançar per capil·laritat i es presenti en forma de taca d'humitat. La poca permeabilitat dels elements constructius en contacte amb la tàpia agreuja aquesta situació. En són un exemple els arrebossats amb morters de ciment pòrtland i la pavimentació de carrers i espais interiors. Aquests són la causa que les humitats augmentin, guanyin alçada i provoquin l'aparició d'eflorescències i desprendiments en el mur.

Aquestes circumstàncies, juntament amb el canvi d'ús d'aquests espais que antigament es trobaven ventilats i actualment es tanquen, generen unes humitats en les plantes baixes dels edificis que abans no existien.

Figura 2. Humitats

Si la humitat apareix només en època de pluges i després desapareix no es pot considerar una patologia. El problema esdevé quan la humitat roman de forma constant i genera altres patologies associades.

Els diferents tipus de danys causats per la humitat poden anar de lleus a greus depenent del grau d'afectació de l'estructura. Per això cal solucionar el problema correctament ja que una intervenció no adequada pot produir l'efecte contrari i augmentar la presència d'humitat, debilitar tot el material i provocar un augment de la fragilitat, l'erosió, la inestabilitat i fins i tot l'esfondrament de l'estructura.

Una de les conseqüències d'aquesta humitat és el desprendiment de l'arrebossat exterior que protegeix la tàpia. La tàpia descarnada queda exposada als agents atmosfèrics, a l'aigua de pluja i del terreny o del vent, que erosiona a poc a poc la superfície i és capaç de generar un risc mes enllà de la simple afectació estètica.

En l'actualitat existeixen diverses solucions comercials, com ara els higroconvectors ceràmics, els tractaments electromagnètics, la intercepció capil·lar, els sòcols de formigó, els talls en el mur amb inserció de làmines de plom, o d'altres materials impermeables que trenquen la continuïtat del mur i impedeixen una transpiració natural. Aquests mètodes no es consideren òptims ni recomanables en molts casos. En general són intervencions cares, dures i poc respectuoses amb el murs tradicionals i històrics de tàpia.

Le millors solucions són aquelles de caràcter passiu, com els drenatges perimetrals, els paviments i revestiments de materials transpirables i compatibles amb la terra.

També és important garantir la ventilació ja sigui natural o forçada de l'espai afectat. L'objectiu d'aquestes intervencions és millorar i afavorir l'evaporació de l'aigua que tenim en el subsòl. Cal, doncs, estudiar la intervenció més adequada en cada cas.

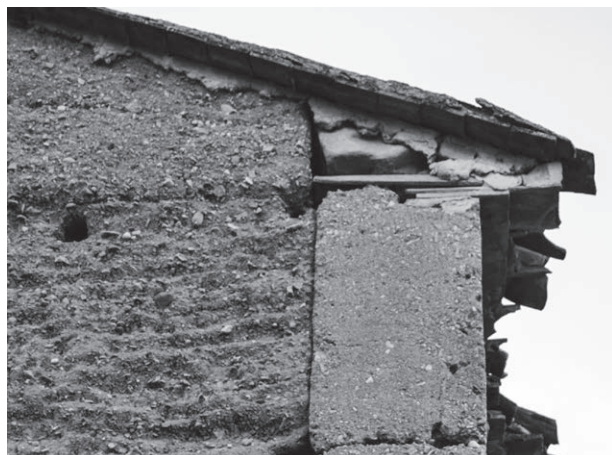
Figura 3. Esquerdes per l'empenta de la coberta

Són esquerdes que apareixen sobre el mur de la façana a l'alçada de l'aleró en les cobertes inclinades. Aquestes esquerdes són produïdes per l'empenta de la coberta sobre el mur i les dilatacions tèrmiques de l'aleró.

Quan aquests esforços superen la resistència a tracció del mur, apareixen en els laterals o les parets mitgeres unes esquerdes que provoquen la separació física de la façana respecte als murs laterals. Això pot comportar la possibilitat d'aparició de noves patologies produïdes per l'entrada d'aigua de pluja o el bolcament de la façana.

Els murs estructurals de tàpia funcionen únicament per compressió. Així doncs cal introduir un element estructural que absorbeixi les empentes produïdes per la coberta tot col·locant cèrcols perimetrals o reforços horitzontals.

És important utilitzar materials compatibles amb l'estructura existent, generalment de fusta, pensant en l'opció de la reversibilitat sense danyar l'estructura original.

Una altra opció d'intervenció a tenir en compte són els tirants metàl·lics que, aplicats al conjunt, milloren el funcionament de la construcció, solidaritzant i aconseguint que tot l'edifici funcioni con un conjunt únic. Aquest funcionament és interessant com a solució de totes les patologies que es produeixen pels diferents moviments estructurals, ja sigui pels desploms o per assentaments diferencials.

Els tirants es col·loquen a nivell del forjats, poden anar vistos o, fins i tot, es poden amagar dins la pròpia construcció. És important utilitzar materials resistents a la humitat ja que es podrien oxidar i disminuir la seva eficàcia, arribant a causar danys en la pròpia paret, associats a l'expansió per l'oxidació.

Un cop controlat l'origen de la patologia hem de reparar i consolidar l'esquerda que ens queda en el mur de tàpia ja que, si no ho fem, podrien aparèixer noves patologies.

Les lesions i discontinuïtats de la fàbrica es poden resoldre amb morter de calç si creiem que la causa de la patologia ja no està activa. En el cas que tinguem dubtes, una solució efectiva és realitzar un cosit amb l'ajuda d'elements auxiliars, de materials compatibles i inalterables. També el dimensionament és important. Cal que les grapes que utilitzem siguin generoses respecte a l'amplada de l'esquerda.

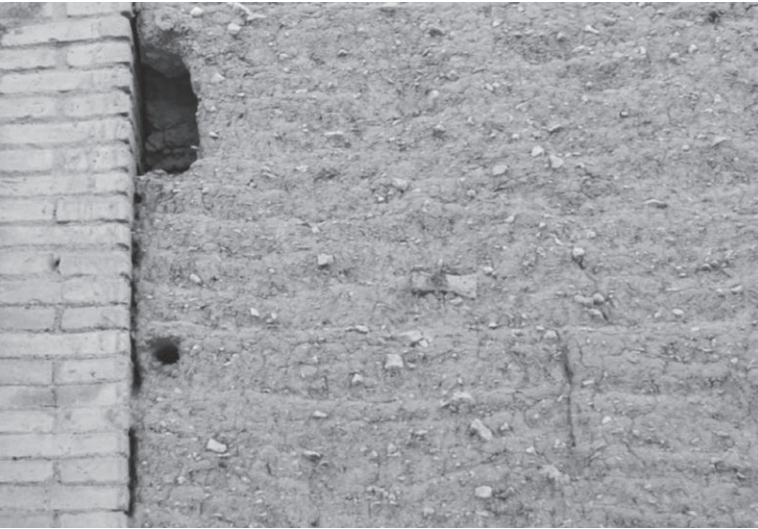
En el cas de les construccions de tàpia, s'identifiquen uns punts dèbils on el material pateix per diferents causes, cosa que antigament es tenia en compte i obligava als mestres tapiadors a refor-

Figura 4. Esquerdes per discontinuïtat de material

çar-los utilitzant altres materials més resistents com la pedra o el maó en llocs com la cantonada o en les obertures. Això provoca una discontinuïtat del material.

Aquesta patologia també pot aparèixer per una mala execució de l'obra o pel fet d'utilitzar diferents materials en funció de la importància del parament, és a dir, s'han utilitzat els materials més cars per a la façana principal i uns materials més pobres per a la resta de façanes o mitjaneres.

Aquesta discontinuïtat en el material pot generar fissures constructives per la diferència en la dilatació i comportament entre els materials que poden ser superficials i afectar únicament els revestiments dels paraments. Si són més profundes i combinades amb altres factors, poden convertir-se en patologies estructurals, que posin en perill l'estabilitat de tot el conjunt.

En el cas que el defecte sigui provocat per la intrusió d'elements impropis (d'intervencions de rehabilitació anteriors), la solució passarà per l'eliminació i extracció d'aquest elements, ja que el comportament heterogeni del conjunt pot provocar noves alteracions estètiques i estructurals, com desplaçaments, fissures, pèrdua d'estabilitat o l'augment d'humitats ens les parts intervingudes dels murs de terra.

En el cas que les esquerdes siguin superficials, simplement farem un rejuntat, tenint en compte la

condició i els materials del mur existent, de manera que siguin compatibles. Marcarem la zona a intervenir i amb l'ajuda d'una espàtula obrirem una mica més l'esquerda. Una vegada neta i oberta, mullarem amb aigua tot el voltant i l'interior i netejarem totes les partícules soltes i la pols que hi pot haver quedat. Això permetrà una bona adherència dels nous morters. Procurarem no mullar excessivament per no formar fang, omplirem les fissures o esquerdes amb el morter de base, aplicarem la barreja amb llana metàl·lica i deixarem la superfície rugosa puntejant amb suavitat o ratllant amb un element metàl·lic gruixut per assegurar una bona adherència amb la base. Si la fissura és important és recomanable comprimir la mescla cap a l'interior de l'esquerda o fer injeccions profundes per tal de garantir que el forat quedi reblert pel morter de reparació. L'última capa o capa d'acabat és diferent de les anteriors i està formada per un morter més fi i una capa més prima que pot tenir calç per millorar la resistència. Finalment, si es vol pintar la superfície, es farà amb una pintura transpirable de calç o amb silicats, compatible amb la terra.

En el cas que les esquerdes siguin importants i persisteixin en el temps, es pot millorar la trava interna. Aquesta solució passa per la inserció de connectors transversals que posteriorment es poden amagar sota el revestiment continu del parament.

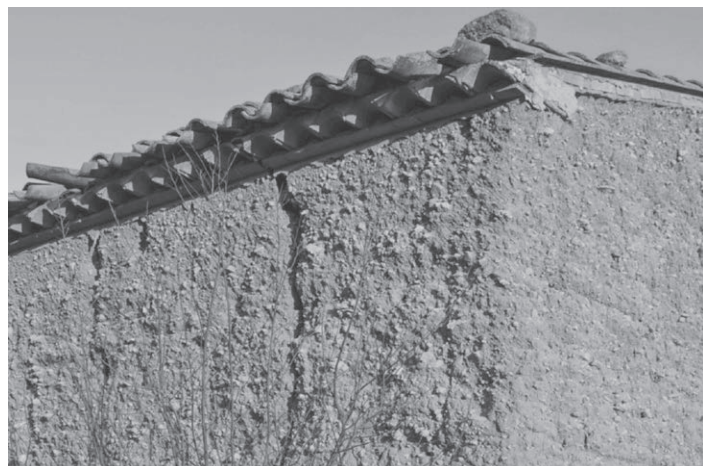
Figura 5. Esquerdes per assentament de la fonamentació

Normalment són esquerdes que afecten tot el pany de la paret estructural de tàpia.

Aquesta patologia es produeix en terrenys tous amb discontinuïtats o en construccions on no s'ha dimensionat correctament la fonamentació. Tanmateix els canvis d'humitat del nivell freàtic, les excava-

cions pròximes o les obres d'ampliació de la pròpia edificació o d'edificacions veïnes també poden ser la causa dels assentaments diferencials.

La direcció de les esquerdes ens indica la part de l'edificació que ha sofert assentament.

Aquesta patologia està considerada com a greu en el cas que les esquerdes vagin en augment ja que pot afectar a l'estabilitat de l'edificació. Cal col·locar testimonis de guix o monitors per saber si les lesions són actives o estables.

En el cas que l'esquerda es trobi estabilitzada només caldrà reparar-la sempre que ens assegurem prèviament que la causa que l'ha produïda estigui controlada i no es torni a repetir.

Tenim diferents solucions per millorar la resistència de tota l'edificació davant falles del subsòl. Podem mantenint el vincle dels seus components estructurals mitjançant la disposició de recalços i la instal·lació de pilons o cimentació profunda sota els fonaments de l'edifici fins a trobar el terreny resistent.

Una altra solució és l'estabilització i consolidació del subsòl amb injeccions de lletades de ciment o calç hidràulica mitjançant micropilotatge.

En el cas d'haver de reconstruir el mur des del fonament, una solució econòmica i eficaç és la confecció de capes de material estabilitzat i compactat mecànicament per tal d'incrementar la capacitat portant del terreny sota la fonamentació.

Quan els fonaments estan mal dimensionats podem augmentar la secció, amb la confecció de fonaments paral·lels i solidaris a l'original.

Una altra intervenció possible en aquests casos és la col·locació de contraforts, una solució tradicional que consisteix a contrarestar els moviments de l'estructura col·locant més massa en els punts d'afectació. Aquest tipus d'intervencions no sempre són factibles ja que necessiten espai al voltant de l'edificació per a poder adossar-hi el contrafort. Cal tenir en compte que, com més alçada té la construcció, més gran serà el dimensionat del contrafort.

Un cop hem solucionat el problema que ha produït la patologia, i ens assegurem que l'esquerda està estable, podem intervenir en la seva reparació.

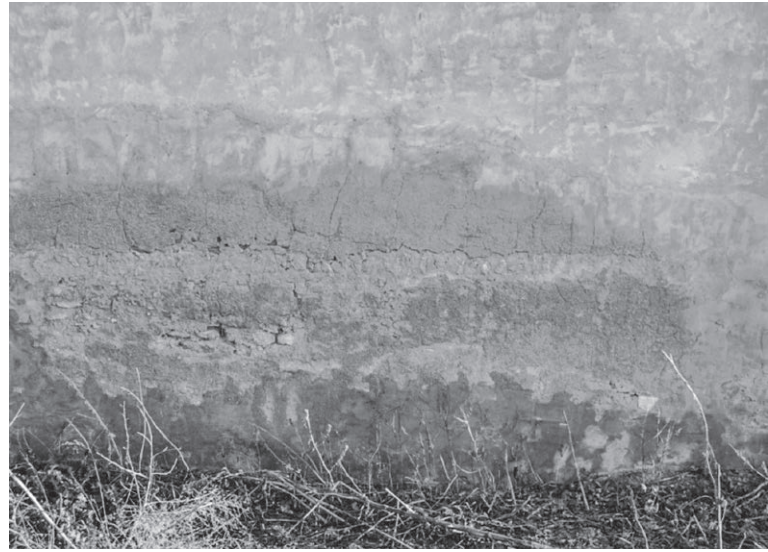
Figura 6. Revestiments inadequats

Els morters de ciment pòrtland utilitzat en reparacions o rejuntats de parets de tàpia és una pràctica poc recomanable i un causa més que probable de futures anomalies. El dany del morter de ciment pòrtland no és només estètic, sinó també constructiu i estructural. És un material poc compatible amb la terra.

El ciment pòrtland és més rígid que els morters tradicionals i per tant menys capaç d'absorbir moviments retràctils o expansius de la terra. La seva baixa transpirabilitat fa que es produeixin condensacions de vapor d'aigua en el seu interior, eflorescències superficials i erosions internes a causa de la humitat. També pot provocar pèrdua del propi material de revestiment ja que es disminueix l'adherència entre aquest morter de ciment pòrtland i el suport tàpia. En perdre l'adherència, la capa d'acabat té tendència a separar-se. És habitual que el despreniment vingui precedit per un esquarterament de la superfície, fet que afavoreix l'entrada d'aire, aigua i altres agents biòtics que acceleren la degradació del mur.

La solució d'aquest problema és l'eliminació del morter de ciment pòrtland i la restitució del revestiment amb un morter compatible. En el cas de murs arrecerats és una bona opció deixar el mur de tàpia vist.

Per al nou arrebossat, primerament delimitarem la zona afectada, netejarem la superfície a reparar fent caure tot el material que no està fixat fins arribar a una base sòlida o fins a trobar el mur de tàpia. Una vegada retirat tot l'arrebossat malmès, verificarem que la tàpia es trobi en bon estat. A partir d'aquí aplicarem la capa base i la capa d'acabat amb el morter adequat. Una opció, principalment per la capa base, és la utilització de morters de terra ben dosificats i, si s'escau, estabilitzats amb fibres naturals. També podem millorar la unió mecànica al mur amb la instal·lació de malles naturals o inoxidables. Cal tenir en compte que per poder garantir una bona adherència entre les capes successives s'han de respectar els temps d'assecatge del morter de terra. També podem millorar l'adherència puntejant amb suavitat o ratllant la capa base i deixant la superfície rugosa.

En la capa d'acabat recomanem utilitzar un morter amb d'arena i calç, que ens augmenti la resistència i ens garanteixi una major durabilitat del revestiment.

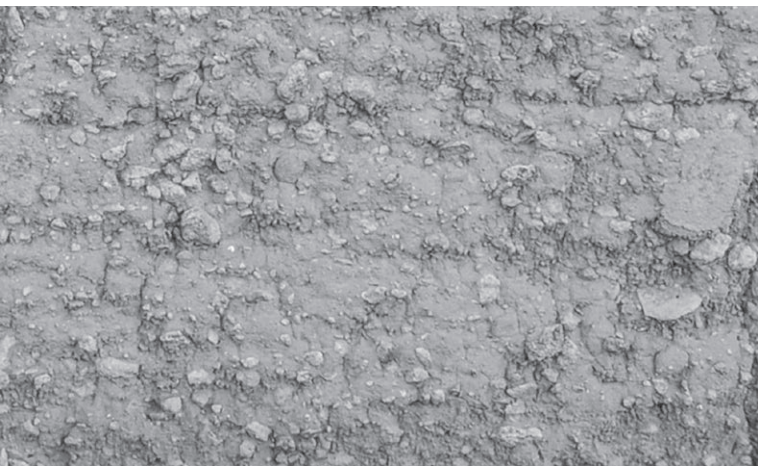
Figura 7. Característiques i procedència de la terra

Les característiques i la procedència de les terres utilitzades per construir han estat l'objectiu principal de la nostra recerca ja que hem observat que les característiques pròpies del material intervenen directament en la durabilitat del mur de tàpia, sobretot en les construccions on s'utilitzaven pocs recursos i que queden exposades als agents climatològics, sense cap mena de protecció ni revestiment.

En les cabanes era habitual la utilització de la terra de la zona. De la qualitat d'aquesta en depenia la seva durabilitat. En el cas de les construccions del Pla d'Urgell el material utilitzat és de bona qualitat. Hem pogut comprovar que la terra d'aquesta zona té una granulometria molt uniforme amb mides que van de 0 a 50 mm (fins a 100 mm en alguns casos), continguts relativament baixos d'argiles i elevats de llims.

Aquesta composició li dona una bona capacitat estructural, elevada cohesió i una excel·lent resistència a l'erosió superficial. En conseqüència, les construccions de tàpia que trobem al Pla d'Urgell presenten menys patologies que altres de la Plana de Lleida amb composicions de la terra diferents.

En el cas que vulguem rehabilitar una construcció de tàpia reproduint la mateixa tècnica constructiva, haurem de garantir que la terra que utilitzarem sigui la idònia per tal d'evitar possibles anomalies futures. En casos que la qualitat de la terra no sigui l'òptima tenim la possibilitat de substituir els cossos de tàpia més afectats utilitzant el mateix sistema constructiu i corregint la terra original per ajustar-la a la granulometria òptima i millorant-ne les seves prestacions.

En aquest sentit, la principal línia d'investigació de *fetdeterra* ha estat l'obtenció de la *corba ideal de la tàpia* mitjançant la realització de diversos assajos de laboratori, tant de caràcter composicional com de resistència a l'erosió i estructurals, així com l'observació d'aquelles construccions que encara formen part del nostre patrimoni.
