Percepción del paisaje, agua y ecosistemas en la cuenca del río Dagua, Valle del Cauca, Colombia

Perception of landscape, water and ecosystems in the watershed Dagua River, Valle del Cauca, Colombia

Marco Antonio Aguirre¹
Laura Isabel Lopez Ibarra²
Francy Viviana Bolaños Trochez³
Diego Fernando González Guevara⁴

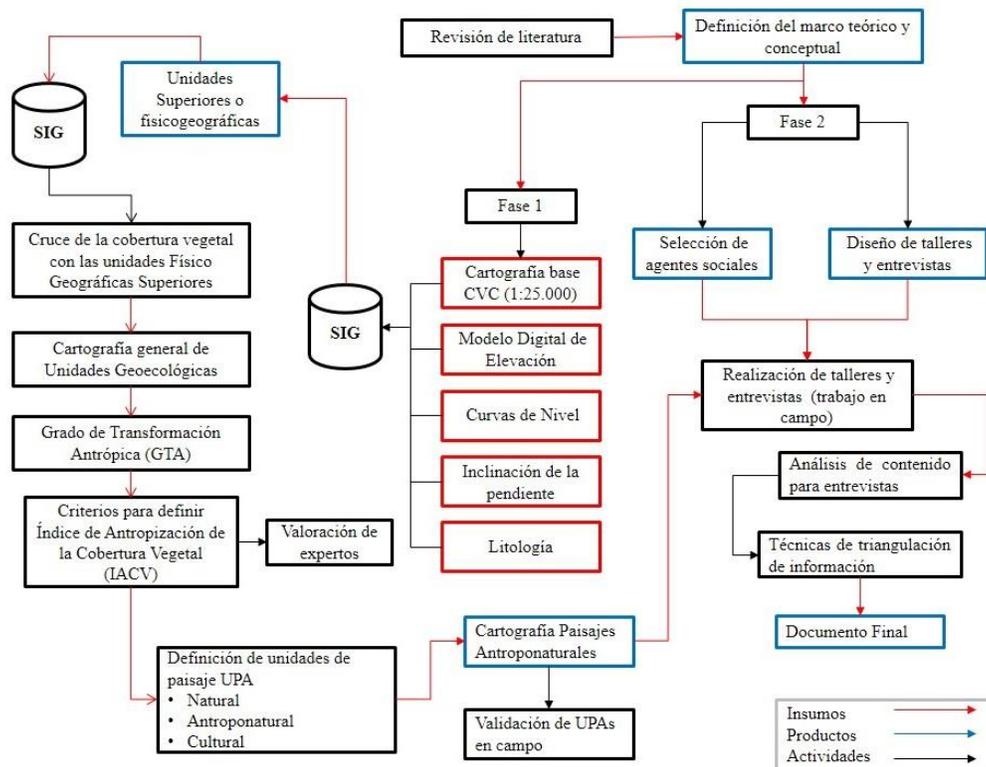
Figura 3. Metodología general para identificar la percepción

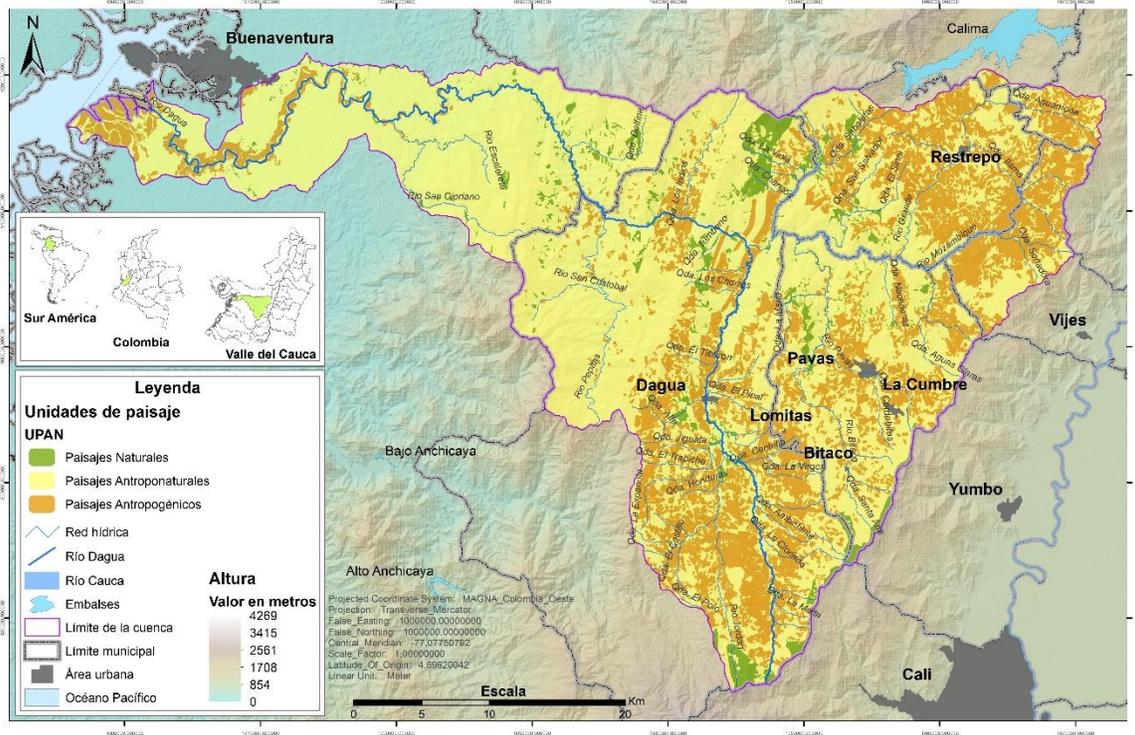
En ese sentido, la Figura 4 evidencia que la mayor proporción de la cuenca hidrográfica se encuentra en la tipología de paisajes antroponaturales (en color amarillo) localizados sobre toda la cuenca, en especial, la parte baja que va desde Loboguerrero hasta la desembocadura cerca al puerto de Buenaventura. En la Tabla 1 se presenta el porcentaje en hectáreas para cada una de las Unidades de Paisajes Antroponaturales, a través de la cual es posible identificar un desequilibrio o desproporción en materia espacial ya que las Unidades asociadas a Paisaje Culturales y Antroponaturales representan el 25.86 % y 68.96 % del área total de la cuenca (ver Tabla 1). Los datos indican que la cuenca tiene un alto grado de intervención humana debido a sus actividades económicas productivas.

Figura 4. Paisajes Antropogénicos de la cuenca del río Dagua.

En los Paisajes Antroponaturales (en color amarillo) predominan coberturas del suelo asociadas a bosque fragmentado con vegetación secundaria y mosaicos de pastos y cultivos con espacios naturales. En la primera de ellas, fue posible identificar usos del suelo como extracción de materiales de arrastre para la ampliación de la vía Loboguerrero-Buenaventura y de metales preciosos de forma artesanal e ilegal; en la segunda cobertura, se observó siembra de pastos para ganadería extensiva en ladera con presencia de cultivos limpios como piña, pino, eucalipto y sábila. Los centros poblados de la cuenca hacen parte de este tipo de paisaje, el cual se caracteriza por grados significativos de intervención humana sobre el agua y los ecosistemas ya que la mayor proporción de las viviendas depositan sus aguas residuales a las fuentes hídricas al no disponer de sistemas sépticos y plantas de tratamiento de aguas doméstica (Universidad del Valle, 2016a). Es importante mencionar que en este tipo de paisaje un aspecto característico consiste en la intervención de zonas boscosas naturales para

Los Paisajes Antropogénicos (en color ámbar) se localizan sobre la parte alta, en sentido norte y sur hasta la intersección de los ríos Dagua y Bitaco a la altura de Loboguerrero. Esta tipología representa coberturas del suelo con altos grados de intervención antrópica. Al norte de la cuenca, en los municipios de Restrepo, Vijes y la Cumbre, estos paisajes concuerdan con áreas destinadas a cultivos de café, piña y plantaciones de pino y eucalipto en pendientes pronunciadas ($> 25\%$), además de la presencia de empresas avícolas que a la fecha han venido incrementando su concentración sobre esta parte de la cuenca. Hacia el sur, en la parte alta, sobre el municipio de Dagua, se resalta la presencia de actividades agropecuarias, entre las que se destaca la localización de empresas avícolas y porcícolas, así como la siembra de hortalizas. Además de la presencia de viviendas campestres dispersas y parcelaciones como un hecho espacial que evidencia la fragmentación de la tierra en la cuenca debido a la presión ejercida por el área de metropolización de la ciudad de Santiago de Cali, al suroriente de la cuenca (ver Figuras 5 y 6).

Los Paisajes Naturales (en color verde) comprenden la menor proporción espacial de la cuenca con el 5,17 % del área total (ver Tabla 1) cifra que se traduce en 7.343 ha de un total de 144.000 ha que dispone la cuenca hidrográfica del río Dagua. Este tipo de paisajes corresponden zonas de bosque como la reserva forestal de Bitaco, localizada en la parte alta de la cuenca al sur oriente; fragmentos de bosque de la reserva de San Ciprino en la parte baja; y áreas de conservación forestal localizadas al norte de Loboguerrero, cerca al límite municipal de Calima Darién. Las coberturas del suelo presentes en este paisaje se asocian a bosque denso de tierra firme, bosque fragmentado con pastos y cultivos, y vegetación secundaria o en transición. Los usos del suelo están ligados a prácticas agropecuarias con bajos grados de tecnificación y agricultura de subsistencia o pancoger. Actualmente, dichas áreas están siendo intervenidas con fines agropecuarios intensivos (presencia de monocultivos) y localización de viviendas campestres (ver Figuras 5 y 6), sin embargo, una de las mayores preocupaciones, se relaciona con la presencia de actividades mineras de forma ilegal y la extracción de madera.

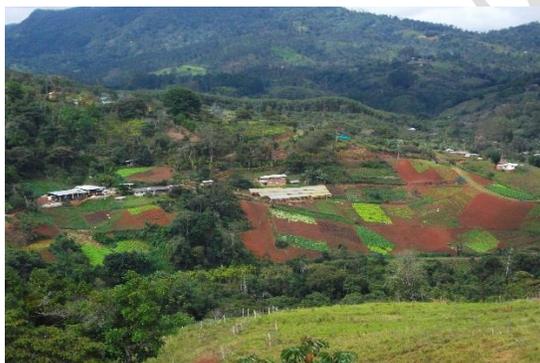
Figura 5. Visual parte alta de la cuenca. Bosque fragmentado para expansión de cultivos

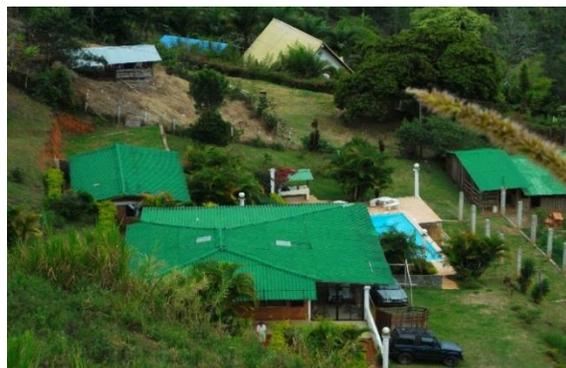
Figura 6. Visual parte alta de la cuenca. Construcción de fincas campestres en áreas de bosque denso alto y fragmentado

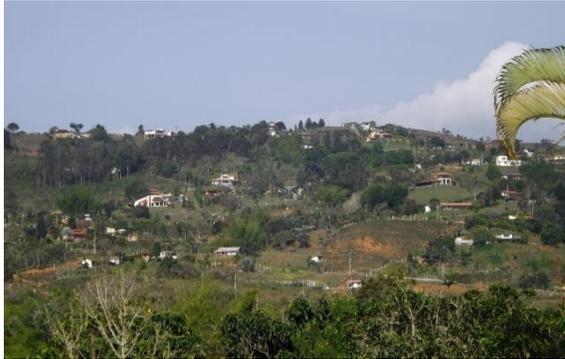
Figura 9. Fragmentación del suelo para construcción de fincas campestre, parte alta de la cuenca

campestres han generado el deterioro del vital líquido y ecosistemas, debido a los procesos de contaminación asociados a vertimientos de aguas domésticas que se depositan directamente sobre ríos y quebradas sin ningún tipo de control por parte de las autoridades ambientales (Universidad del Valle, 2016a). En las Figuras 9 y 10 observa lo anterior.

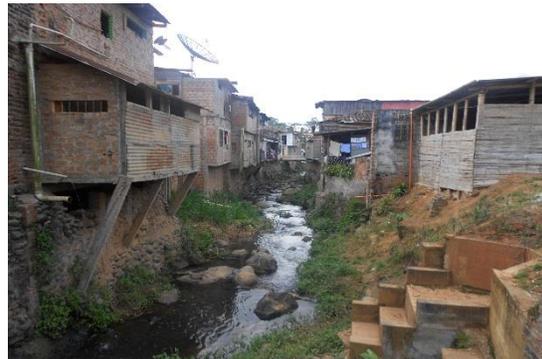
Figura 10. Vertimiento de aguas domésticas en fuentes hídricas, parte alta de la cuenca

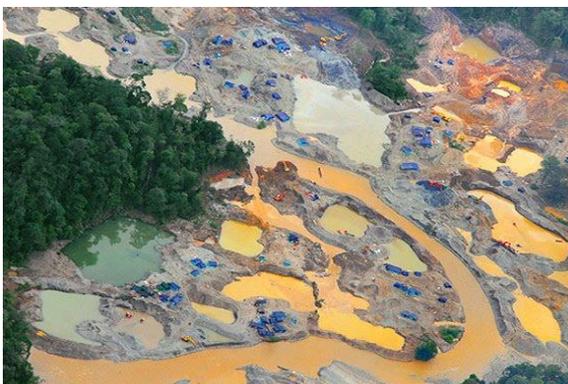
Figura 11. Minería aurífera ilegal, Zaragoza, sobre el cauce principal del río Dagua, cuenca baja

ha traído consigo problemáticas de carácter social y ambiental. Zaragoza, por ejemplo, es uno de los casos representativos de la cuenca y en el Departamento (ver Figuras 11 y 12) ya que dicha actividad económica ha dejado secuelas irreparables, puesto que la extracción se realizó en casi 14 km sobre el cauce principal del río Dagua. Lo anterior se evidencia en un fragmento de noticias elaborado por el Diario El País en el año 2013: “Montículos de arena y piedra, cambuches abandonados y lagunas de aguas estancadas conforman la huella que dejó el devastador paso de más de 9.500 personas que durante tres años -2009 y 2012- trataron de sacar hasta la última pepita de oro” (Diario El País, 2013). Actualmente, en la parte baja de la cuenca hidrográfica del río Dagua se lleva a cabo la extracción de materiales de arrastre del cauce principal para la ampliación de la doble calzada Loboguerrero-Buenaventura.

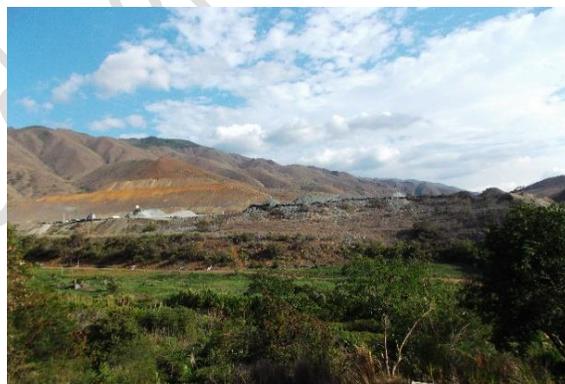
Figura 12. Extracción de materiales para construcción y ampliación de la doble calzada Buga-Buenaventura

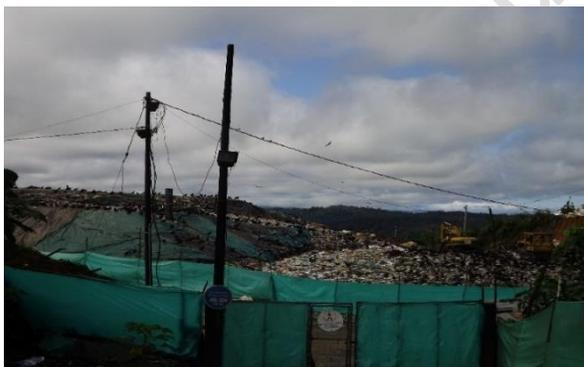
Figura 13. Basurero, vereda Córdoba, municipio de Buenaventura, problemas con lixiviados al cauce principal del río Dagua

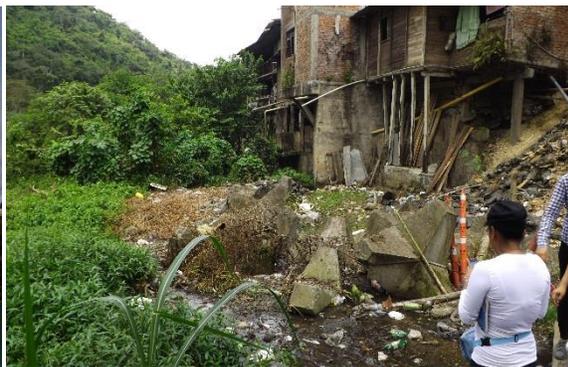
Figura 14. Descarga de aguas domésticas y residuos sólidos al cauce principal del río Dagua
