Apadrinar un sillar, mantener el patrimonio en Castielfabib (Valencia)

XAVIER LAUMAIN¹, ÁNGELA LÓPEZ SABATER²
y ÁLVARO VÁZQUEZ ESPARZA³

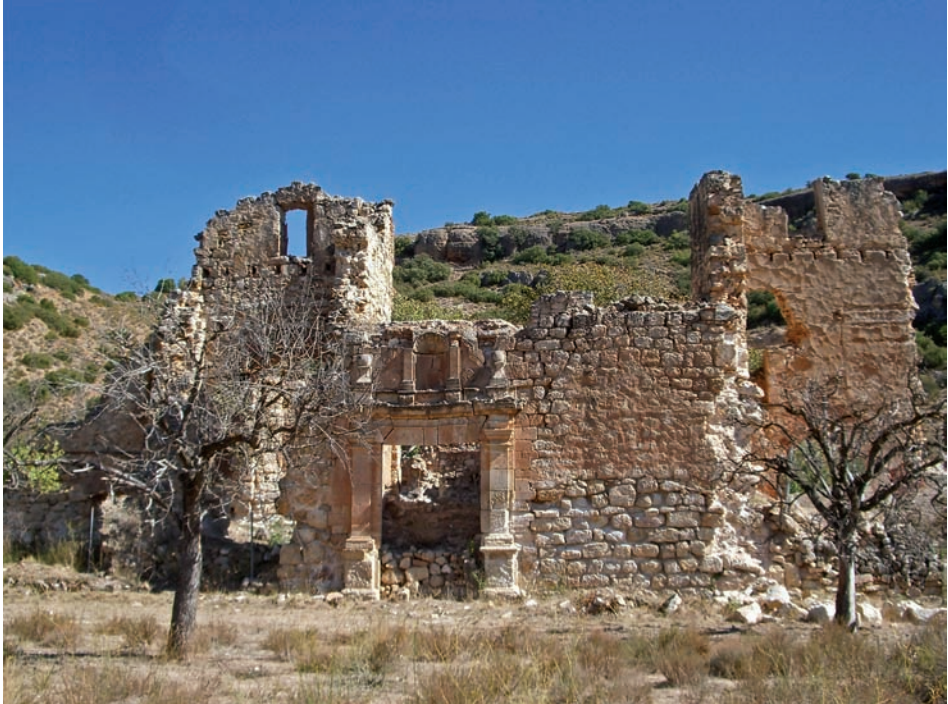
Fig. 1.- Estado actual fachada principal.

Las ruinas del lugar que han permanecido como tales durante decenios obligan a una intervención a corto plazo, quedando en pie algo más que la portada principal, ésta amenaza con no seguir en pie con las próximas nevadas y los dos muros adosados, que arriostran a la anterior, han perdido resistencia y su estabilidad es débil. La recuperación del convento es urgente.

Si entramos en detalles respecto al estado de las ruinas encontramos la siguiente situación general: los muros de mampostería no han sufrido grandes deterioros, pero se pueden observar subidas capilares en las partes más bajas de los mismos propiciando la aparición de eflorescencias y la disgregación de mampuestos y sillares, lo que en algunos lugares puede suponer un riesgo para la estabilidad estructural. Los acabados interiores que se mantienen, presentan diferentes grados de deterioro en función de su orientación y exposición al sol u otros agentes climáticos. Además de los problemas descritos, el dintel de la portada principal tiene serios problemas de estabilidad habiendo descendido varios centímetros en su parte central, y propiciando que el resto de dovelas se desencajen del mismo modo que otros elementos del remate y la fachada. Esta situación puede tener su origen en el desequilibrio de fuerzas del complejo al faltar elementos que impiden su correcto mantenimiento (contrafuertes, riñones, estribos).

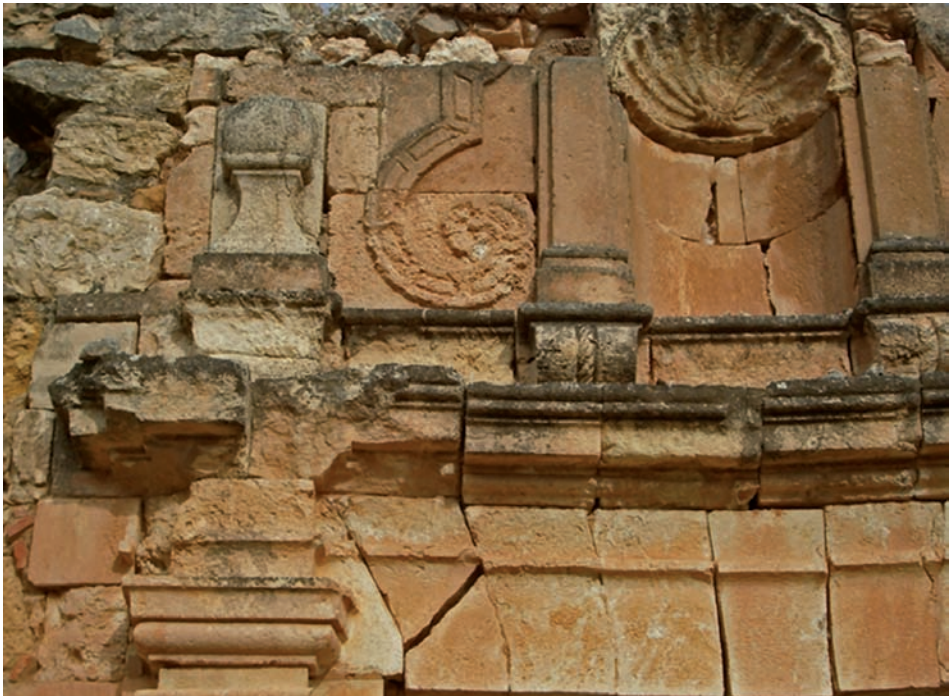
3.1. Portada herreriana: se trata sin lugar a dudas del elemento más representativo de lo que queda del antiguo convento. Se trata de la puerta principal en forma de arco recto que da acceso al templo, que se abre hacia lo que fue la plazoleta conventual frente al río Ebrón. Este elemento está formado por piezas de sillería, cuidadosamente labradas, y encajadas, creando un conjunto en relieve propio del periodo barroco, similar al de las iglesias parroquiales de los vecinos municipios de Ademuz o Vallanca. Destacan en este acceso los dos alfiles a cada extremo del remate, la hornacina enmarcada con dos pilastras en cuya base se aprecia el cordón de la Orden de San Francisco, así como el remate de ésta con una piedra venera en forma de concha y flanqueada por dos volutas perforadas.

Fig. 4.- Detalle de la hornacina situada sobre portada de fachada principal.

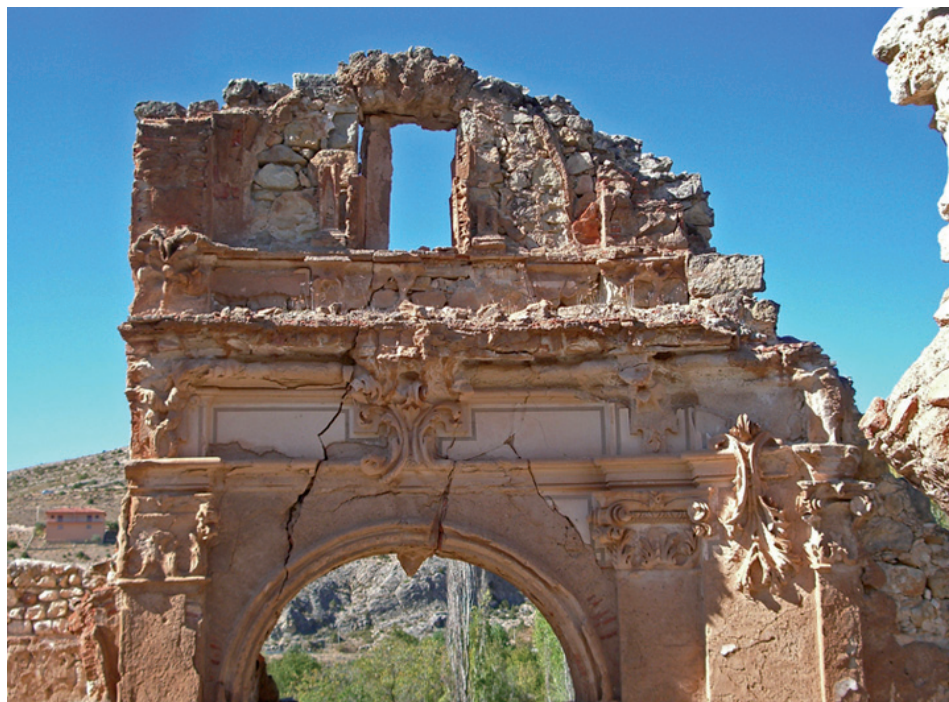
3.2. Arco de acceso a la segunda capilla del lado de la Epístola: este elemento es el que mejor se conserva y nos da una idea de lo que era el interior de la Iglesia Conventual. En él se puede apreciar todo el trabajo en yeso de las columnas, capiteles y friso siguiendo unos patrones orgánicos y en forma de rocalla que tanto caracterizan el estilo barroco. Además, pese a hallarse a la intemperie

desde hace casi 100 años, todavía se puede observar la pintura que recubría los muros del templo, realizada con la técnica del esgrafiado, y combinando los colores blanco y negro.

Fig. 5.- Estado actual de los lienzos interiores de fachada oeste. Arranques de los arcos y decoración interior.
