## **La conservación de elementos arquitectónicos descubiertos tras las excavaciones arqueológicas. Algunos casos: Santorcaz, Clunia, Torralba déu Salort y Torre den Gaumés.**

SUSANA MORA ALONSO-MUÑOYERRO<sup>1</sup> Y JESÚS SÁNCHEZ ARENAS<sup>2</sup>

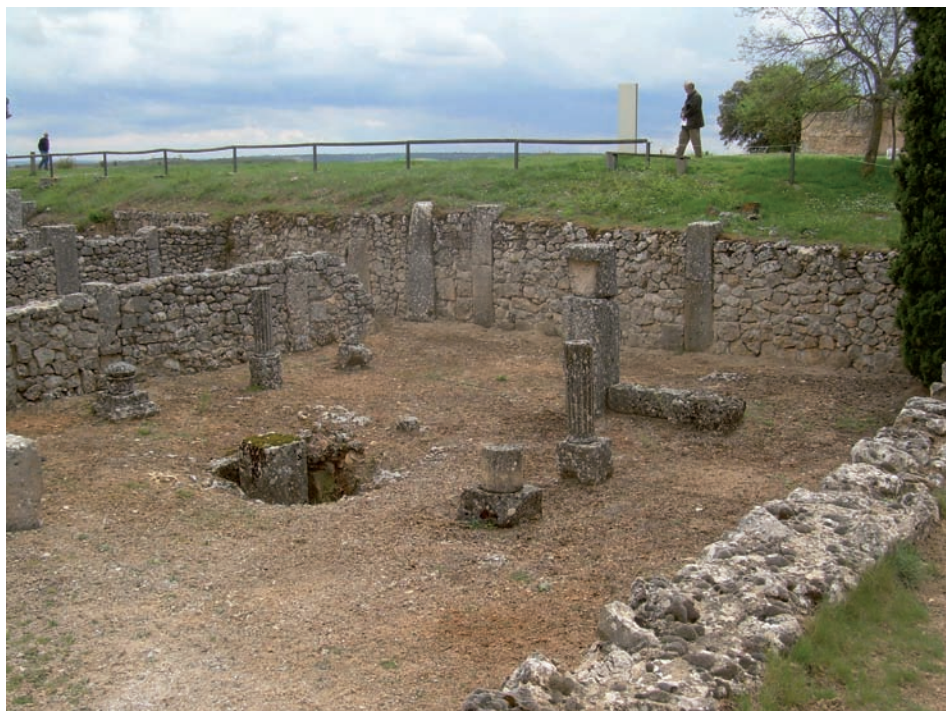
Fig. 1.- Excavaciones. Clunia. trabajo de campo

Pero también en Clunia se han realizado “regruados” de fábricas de mampostería, a base de gaviones de piedra, que permiten respetar todos los valores documentales de las antiguas fábricas. La intervención se plantea como reversible, compatible con lo existente, y que se diferencia claramente de lo existente, marcando su cronología.

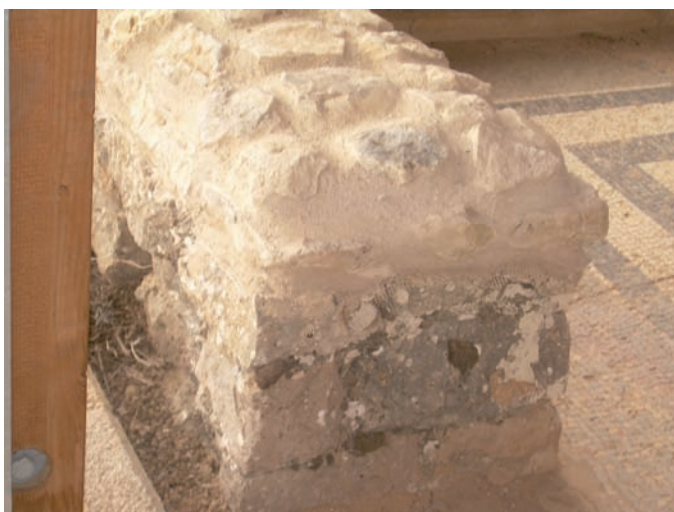
Fig. 2.- "Capa de sacrificio". Clunia. Trabajo de campo.

Las testas de los muros, en muchos casos se protegen mediante una “capa de sacrificio” con morteros adecuados y con ligera pendiente.

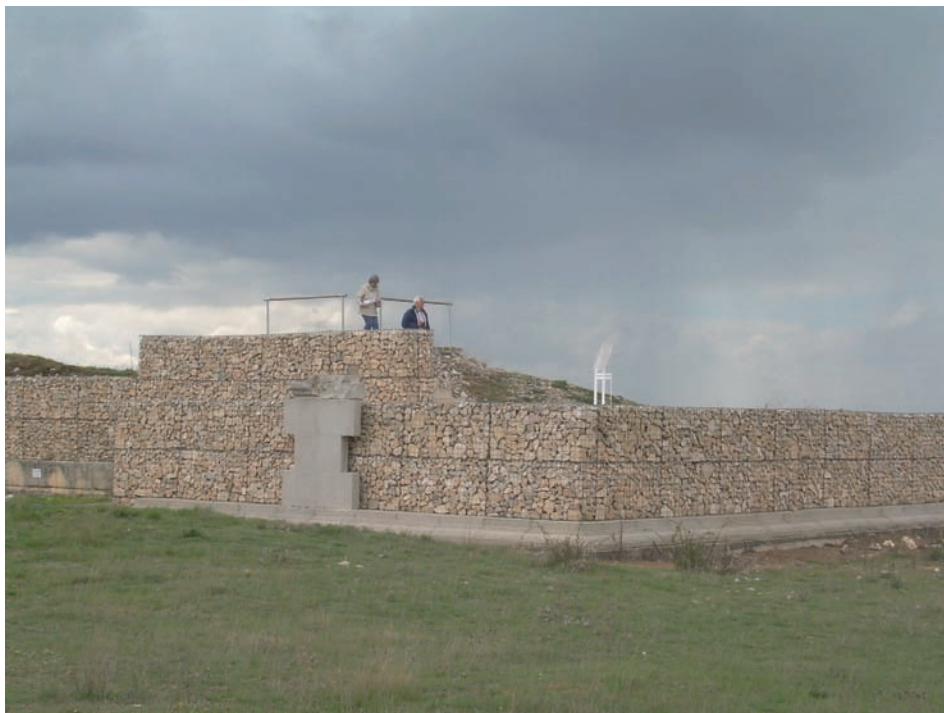
Fig. 3.-“Gaviones de piedra”. Clunia. Trabajo de campo.

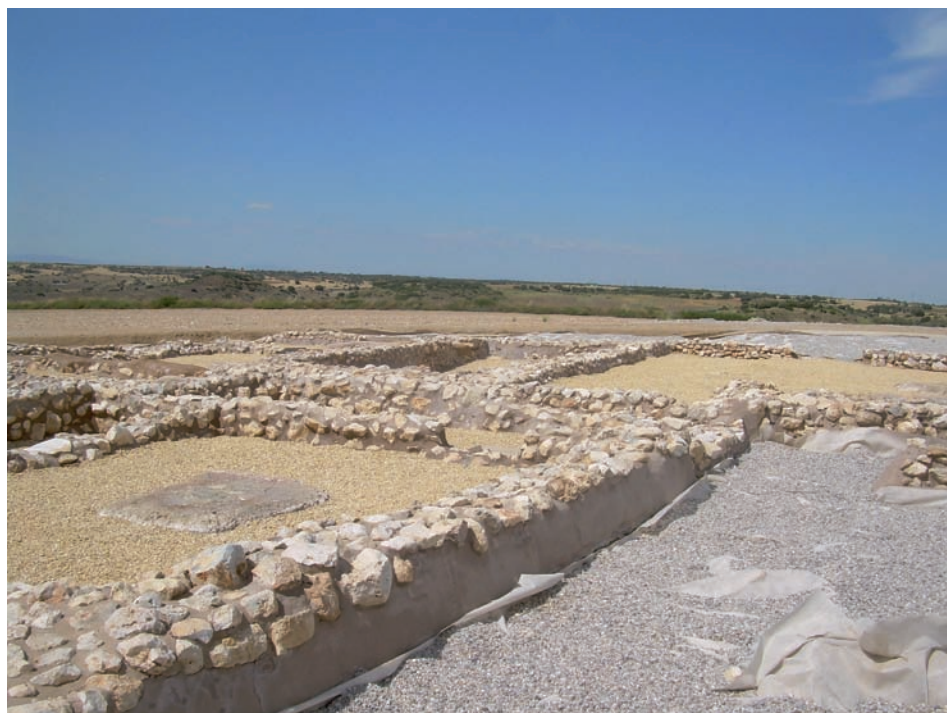
Fig. 4.- Excavaciones en Santorcaz. Trabajo de campo.

Al parecer, las campañas se suceden cada temporada, y además de estudiar y custodiar los fragmentos cerámicos etc., que se obtienen, numerosas estructuras murarias que van surgiendo, se dibujan y se vuelven a cubrir, habiéndose protegido previamente.

Los muros más significativos, con una altura mayor, que podrían permanecer a la vista, al parecer se protegen, permaneciendo el original entre otras dos paredes paralelas, de mampostería, aunque del menor espesor posible, que se van construyendo por sus dos caras.

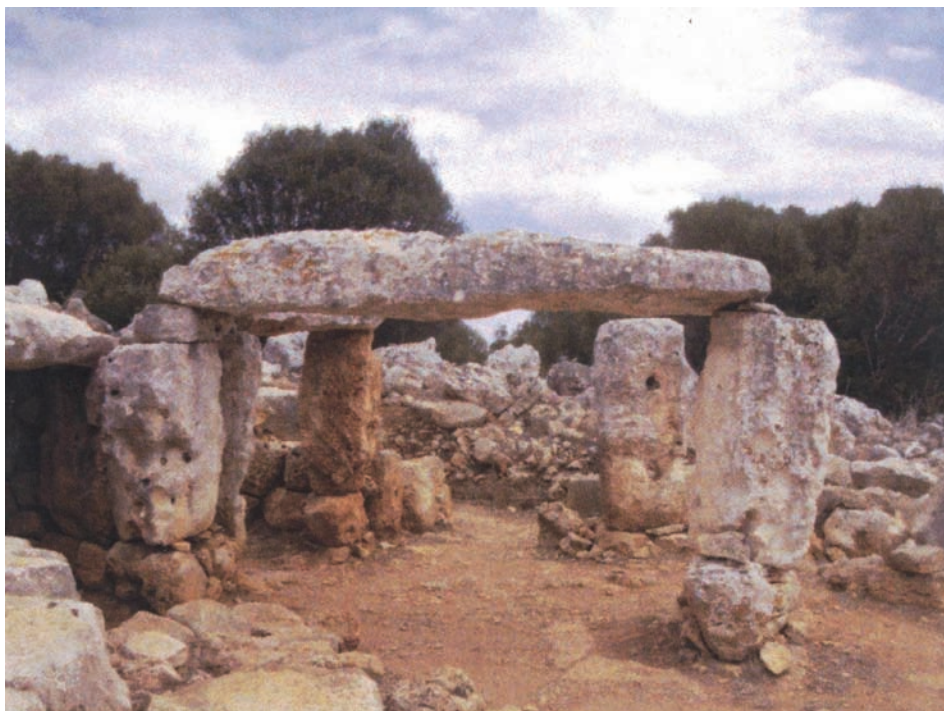
Fig. 5.- Talayots. Torres dén Gaumés. Trabajo de campo.

El poblado está protegido por lienzos de muralla y fachadas de algunas antiguas habitaciones. En su interior, existen tres talayots, con aspecto de torres con talud y aspecto macizo; en alguno de ellos, posiblemente existiera una habitación superior, hoy desaparecida.

En la actualidad, no se permite el acceso a los talayots. Sus fábricas en seco, se van conservando mediante la simple reposición de los mampuestos perdidos, manteniéndose así el valor documental de su construcción "Anastilosis".
