Resultados del seguimiento arqueológico intensivo de los movimientos de tierra de las obras del Área de Protección Específica 01.03 “Barceló” (Madrid)

ANTONIO RODRÍGUEZ FERNÁNDEZ¹

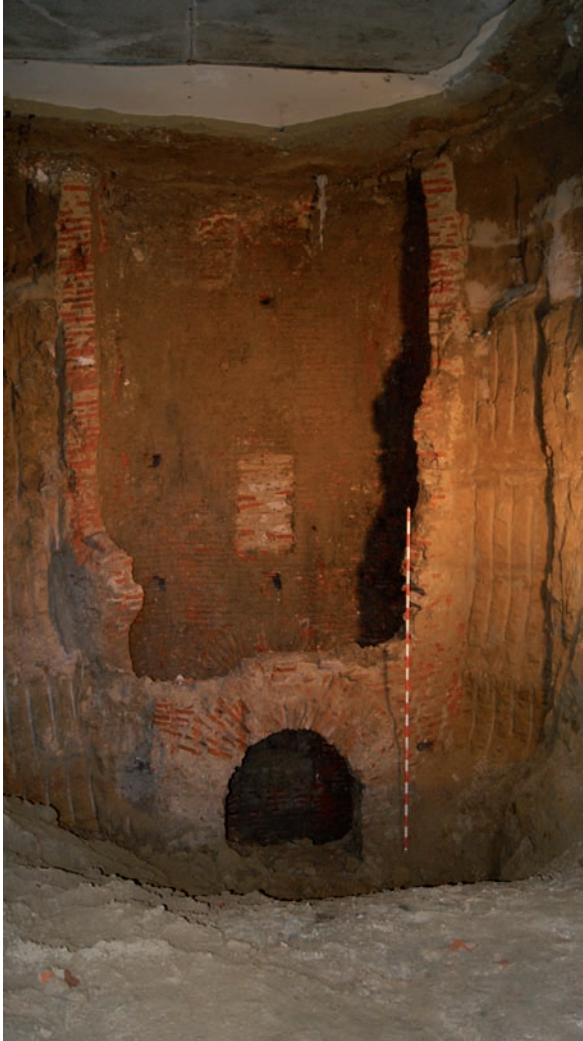
Fig. 2.- Noria excavada. A.P.E.01.03 "Barceló" (Madrid).

La Comunidad de Madrid dictaminó que debíamos descubrir la estructura hasta la cota máxima de excavación de la rampa motivo de la remoción de tierras. En consecuencia, procedimos a retirar con sumo cuidado las tierras que rodeaban la estructura, así como al vaciado del interior de la misma con metodología arqueológica. Una vez concluida la excavación, hasta la cota máxima de la rampa, detectamos la existencia de dos arcos longitudinales a la estructura y otros dos transversales, dispuestos encima y debajo. Además de esto, documentamos gran cantidad de cerámica, entre la que se distinguían restos de canjilones, vajilla de mesa y de cocina. A esto hubo que sumar otra gran cantidad de resto óseos, de ovicáprido en su mayoría.

Todos estos datos nos llevaron a concluir que nos hallábamos ante el pozo de una noria de sangre, similar a las documentadas apenas unos años antes en la remodelación del cercano Museo de Historia de Madrid y en la construcción del segundo aparcamiento de la calle Barceló, a doscientos metros aproximadamente del hallazgo que nos ocupa.

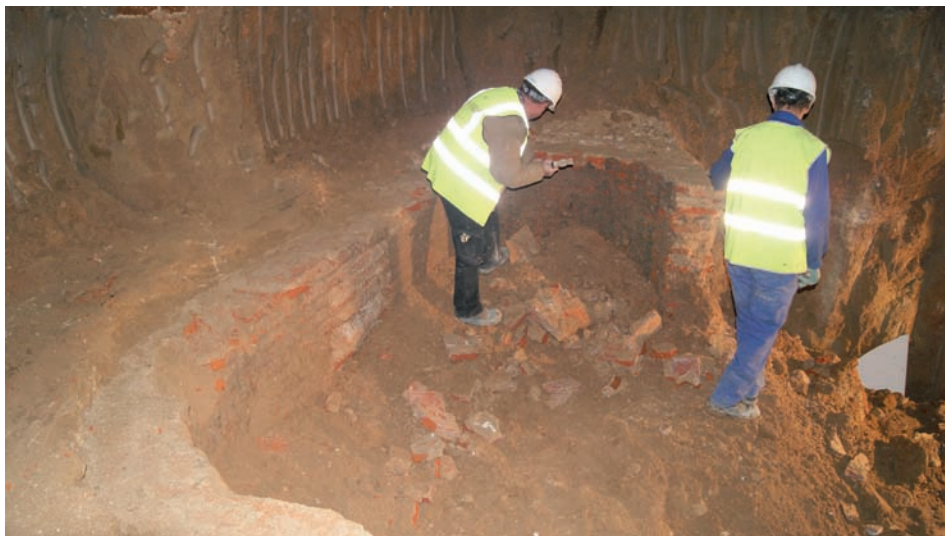
Fig. 3.- Desmontaje de la noria. A.P.E.01.03 "Barceló" (Madrid).

Ante esto la Administración competente emitió una resolución por la que la noria debía desmontarse de forma documentada, en la parte afectada por la rampa de acceso al nuevo aparcamiento, asegurándonos que la parte que quedase por debajo de la cota de obra se viese preservada. La labor de documentación mediante dibujo y fotografía, y posterior desmontaje de la estructura de la noria, se llevó a efecto a la semana siguiente, concluyendo el sábado 29 de enero.

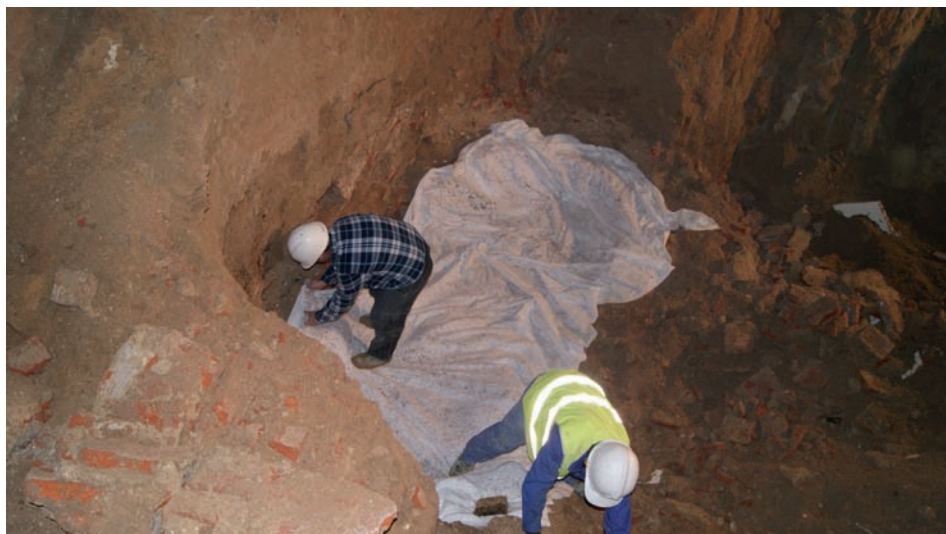
Fig. 4.- Cubrición de la noria. A.P.E.01.03 "Barceló" (Madrid).

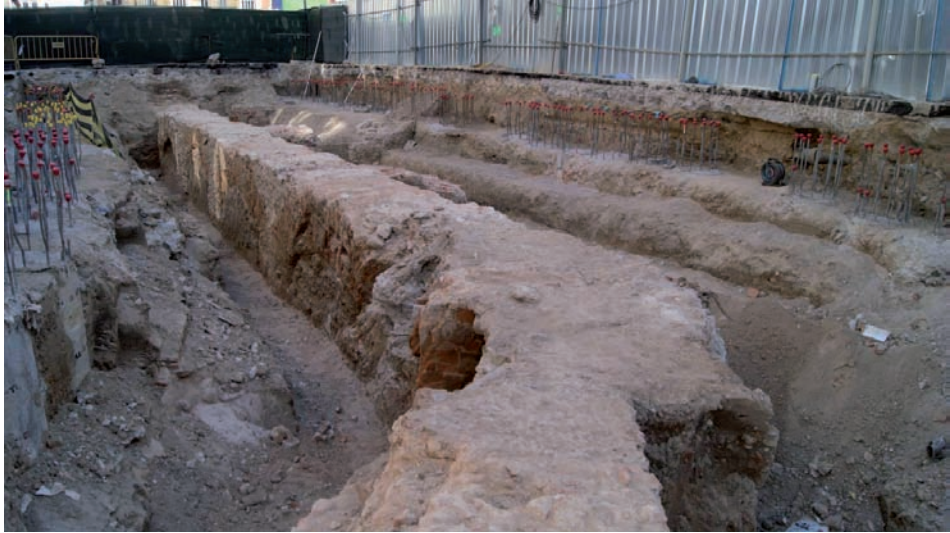
Fig. 5.- Proceso de excavación del acueducto. A.PE.01.03 “Barceló” (Madrid).

Como respuesta a nuestro informe recibimos la visita de obra de Dña. Pilar Mena, técnico arqueólogo de la Dirección General de Patrimonio Histórico. Tras la inspección de los restos, nos indicó que debíamos descubrir la estructura dentro del ámbito de la rampa de acceso al mercado que se pretendía excavar. En consecuencia, procedimos a retirar con sumo cuidado las tierras que rodeaban la estructura con metodología arqueológica. En el único relleno retirado documentamos gran cantidad de cerámica, entre la que se distinguían restos de lozas blancas con pintura azul, de tipo Talavera, distintos fragmentos de vajilla de mesa y de cocina. También constatamos restos de materiales constructivos y algunos restos óseos.
