CULTURAS CONSTRUCTIVAS DE TIERRA EN MONFORTE DE LEMOS, GALICIA, ESPAÑA

Laura Álvarez-Testa Sánchez¹; Mariana Correia²

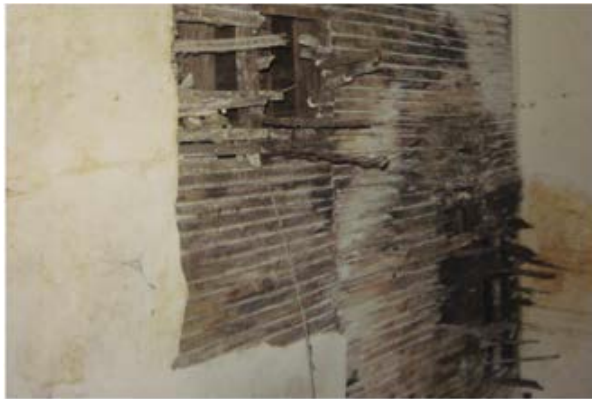
Figura 10. Barrotillo en el interior del caso de estudio 1

Tras analizar los casos de estudio, se verifica la presencia de tierra en los muros de tapia del caso 1, 2, 3, 4, 5, 6, 7, 8 y 9. Asimismo, tienen solera de tierra compactada en la planta baja de la construcción los casos de estudio 1 y 4. En cuanto a la albañilería interior, los casos 1, 2, 4, 5, 6, 7, 8 y 9 tienen tabiques interiores con presencia de tierra. Siendo tabiques de barrotillo (Figura 10), formados por láminas de madera con tierra, los casos 1, 2, 4 y 5. El resto de los casos de estudio, 6, 7, 8 y 9, los tabiques son de pallabarro (Figura 11).

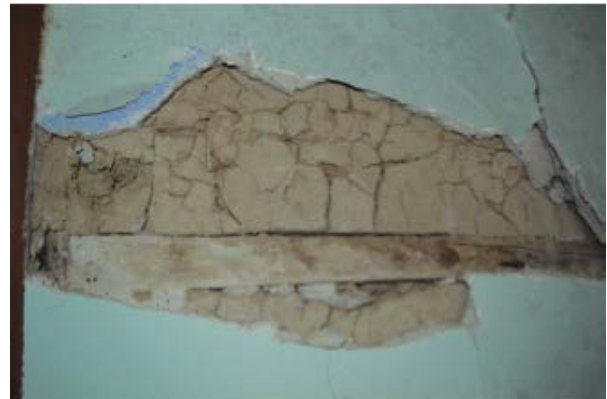
Figura 11. Pallabarro en un tabique interior del caso de estudio 7

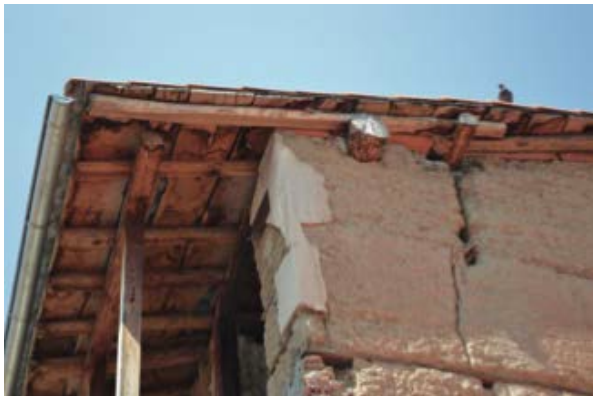
Figura 12. Tapia con elementos horizontales en madera del Caso de Estudio 8

Dependiendo del tamaño de la edificación los muros de tapia oscilaban entre 50 cm y 75 cm de ancho. Asimismo, tras el análisis de los casos se estudio, se observó que algunos de ellos contaban con elementos horizontales de madera entre las distintas tongadas para reforzar el muro (Figura 12).
