ANÁLISIS ESTRUCTURAL DE DOS MUROS DE ADOBE CON DIFERENTE SISTEMA DE APAREJO

Johnny Agüero Benites¹, Javier Cerón Uribe², Juan Carlos Gonzáles Lévano³
María Teresa Méndez Landa³

Universidad Ricardo Palma, Perú.

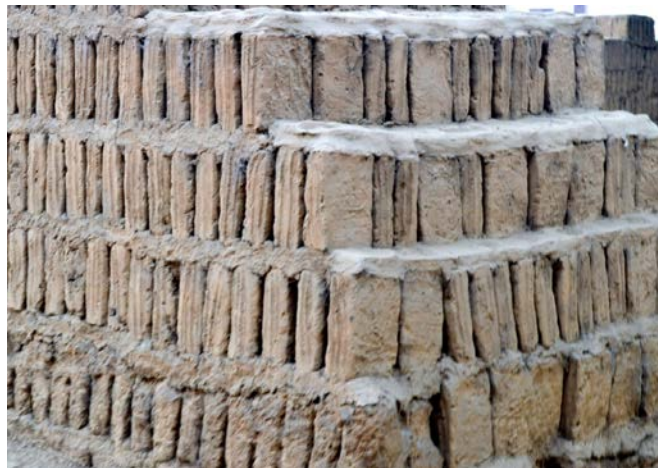
Basados en esta afirmación y conocedores del estado de conservación que tienen estos restos arqueológicos se tomó en consideración, para el presente estudio, el sistema de aparejo empleado en estos restos arqueológicos según se observa en la figura 1.

Figura 1. La técnica del librero: adobes colocados verticalmente (Crédito: Agüero, 2014)

Pucllana fue construida usando pequeños adobitos rectangulares. La técnica mediante la cual se construyó es bastante particular: consiste en colocar los adobitos en posición vertical, con la argamasa sólo en la parte superior e inferior, sin ponerla entre los adobes; esta técnica fue bautizada por el estudioso Pedro Villar Córdova como la 'Técnica del Librero' por la similitud que tienen los muros con un estante con libros.

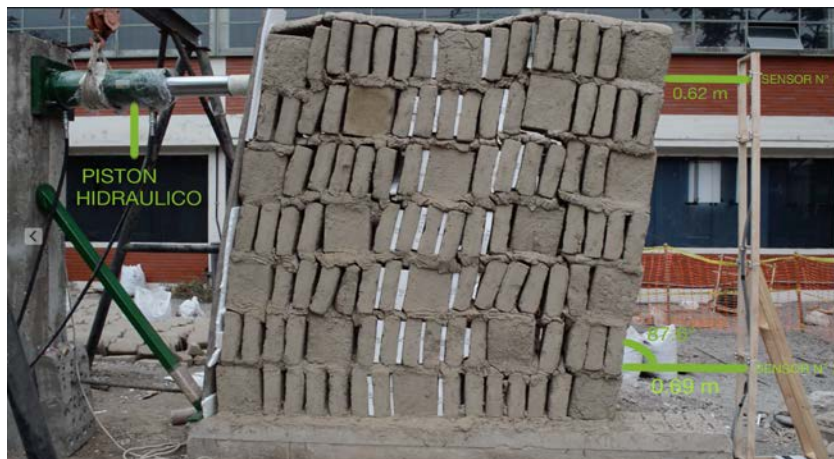
Según se observa en la tabla 1 el ensayo dio como resultado un desplazamiento absoluto medido por el sensor 1 de 10 cm y el medido por el sensor 7 de 3 cm, obteniéndose como resultado final un desplazamiento relativo de 7 cm. El artículo 15° de la norma E.030 (Vivienda, 2014) considera el desplazamiento lateral permisible para albañilería de 0,005, el cual se tomó como referencia debido a que no se cuenta con parámetros establecidos para adobe.

Los resultados de la prueba permitieron calcular una deriva de entrepiso de 0,0212.

Figura 4. Falla del muro de adobe en aparejo de librero (Crédito: CECOS-BRIGURP, 2015)

La prueba realizada en el muro con aparejo de librero cumple con lo expresado por Grohmann (1998), mencionado por Minke (2001, p.6) respecto a los efectos estructurales de un sismo en una edificación de adobe de los que menciona "...la fuerza de destrucción de un sismo y sus efectos dependen de parámetros entre los que se encuentran la duración y frecuencia en el lugar..." así también con lo expresado por el Dr. Hernando Tavera del Instituto Geofísico del Perú, acerca del tiempo de duración de un sismo, quien afirma que "...dependerá si se trata de la ruptura producida en el foco en cuyo caso será de milisegundos hasta 2 o 3 minutos para los grandes sismos..." pues durante 3 min soportó 1,17 kN deformándose 7 cm sin colapsar mostrando una alta ductilidad, cumpliendo con lo mencionado por Minke (2001, p.7) respecto al comportamiento de los muros de adobe que "...cuanto mayor es la ductilidad disponible tanto menor es la fuerza equivalente. Concluyendo así que las construcciones antisísmicas deben disponer de una ductilidad mayor..."

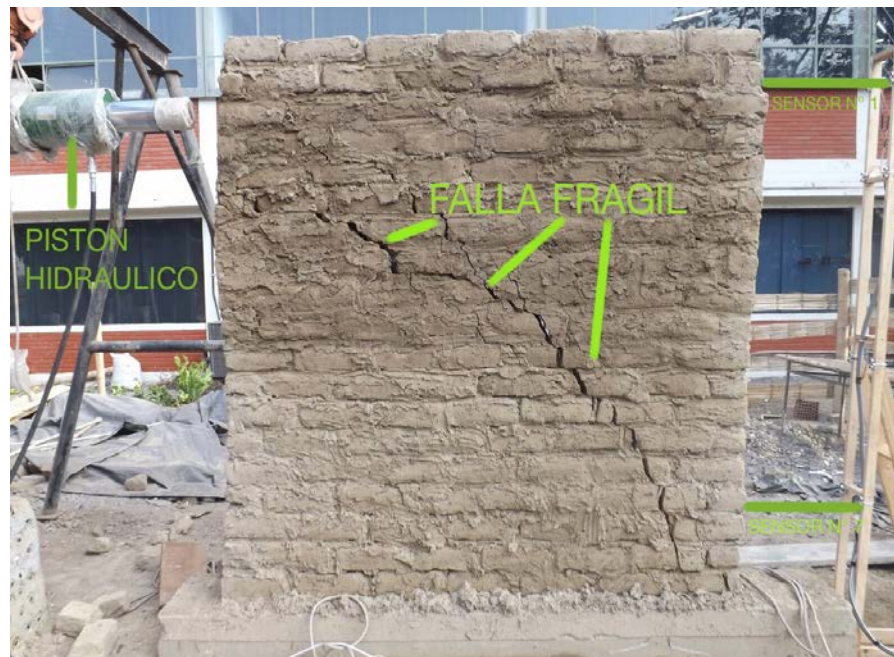
Según se observa en la tabla 2, el ensayo dio como resultado un desplazamiento absoluto medido por el sensor 1 de 3,34 cm y el medido por el sensor 7 de 1,78 cm, obteniéndose como resultado final un desplazamiento relativo de 1,56 cm. El artículo 15° de la norma E.030 (Vivienda, 2014) considera el desplazamiento lateral permisible para albañilería de 0,005 el cual se tomó como referencia debido a que no se cuenta con parámetros establecidos para adobe.

Los resultados de la prueba permitieron calcular una deriva de entrepiso de 0,0047.

Figura 4. Falla del muro de adobe en aparejo convencional (Crédito: CECOS-BRIGURP, 2015)

El muro con aparejo convencional presentó mayor rigidez que la anterior, al ser sometida a una fuerza de 48,32 kN en un tiempo de 6 segundos. La prueba del muro con aparejo convencional dio un valor de deriva de entrepiso de 0,0047, el cual es menor que el requerido por la norma E.030 (0,005) para este tipo de estructuras. Se comprobó así que el sistema de construcción de adobe tradicional tiene un nivel de desplazamiento menor antes de fallar comparado con un muro de mampostería convencional.
