# RESTAURACIÓN DE UN TECHO DE BARRO EN LA IGLESIA DE SAN PEDRO DE ATACAMA

**Beatriz Yuste Miguel<sup>1</sup>; Camilo Giribas Contreras<sup>2</sup>**

## Resumen

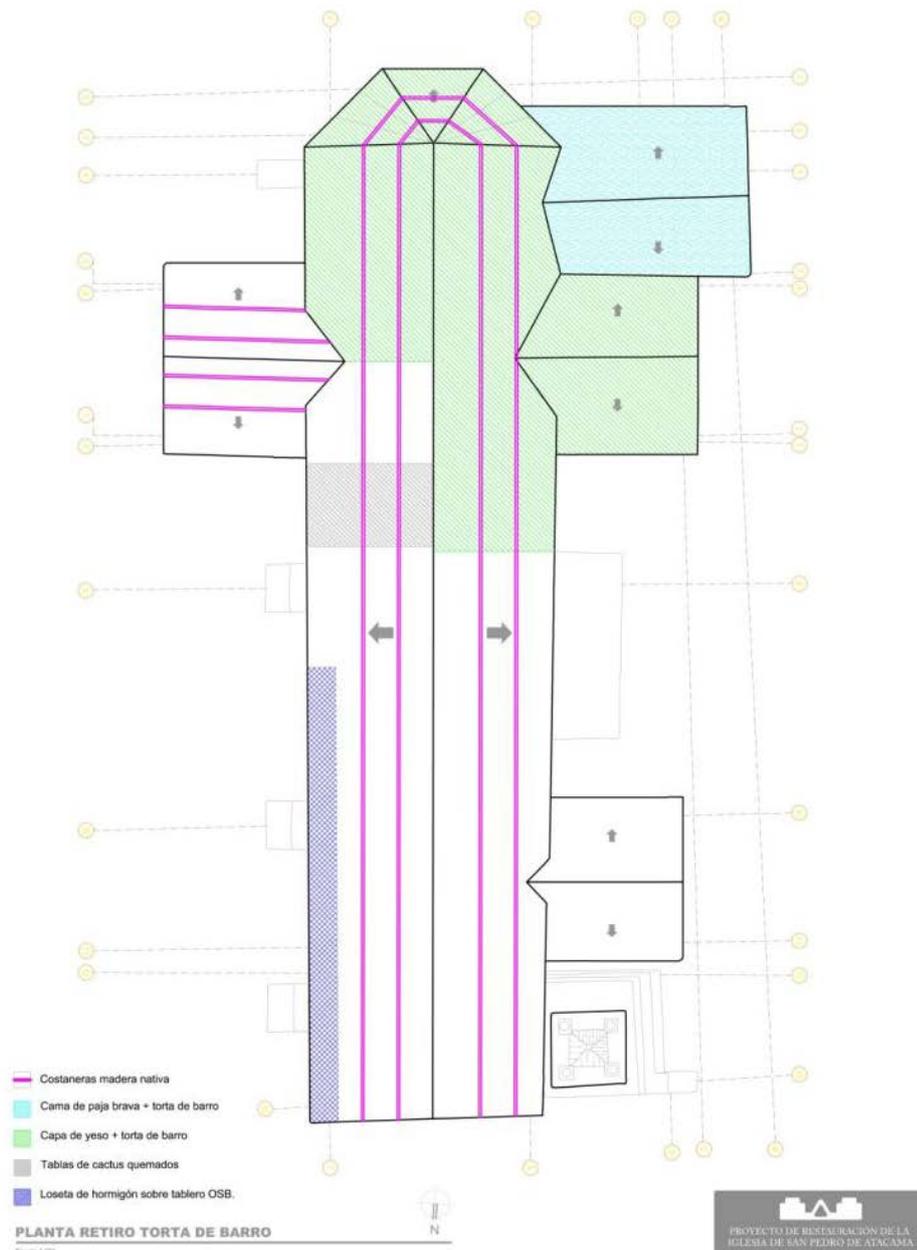
Figura 2. Planta de situación de la techumbre al retirar la torta de barro existente

Los trabajos comenzaron con el retiro de toda la torta de barro existente, material que se reutilizó en su totalidad una vez consolidada la estructura de techumbre. Como se observa en la Figura 2, el retiro de la torta de barro evidenció diferentes momentos históricos e intervenciones ejecutadas en el templo. Se descubren zonas con capas de paja esporal, otras con capas de yeso, otras sólo con torta de barro, intervenciones con cemento, etc.

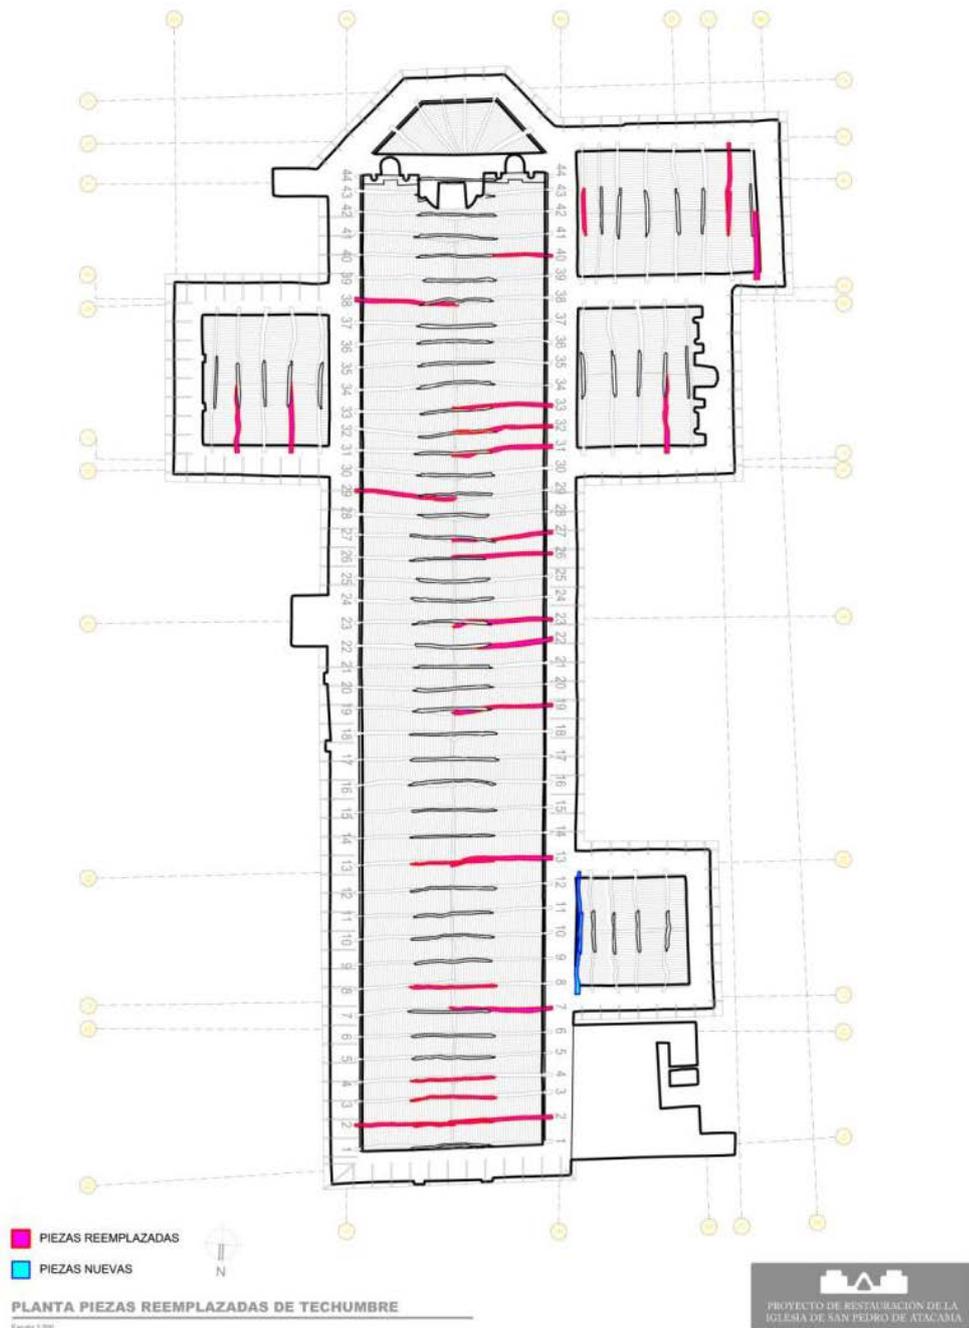
Figura 3. Planta de pares y nudillos reemplazados y piezas nuevas

Una vez retirada la torta de barro se procedió a evaluar el estado de la estructura de pares, nudillos y las tablas de cactus cardón. Los pares y nudillos que presentaban daños como fisuras, grietas y apollillamientos, fueron reemplazados por piezas de la misma materialidad: chañar. En total, como se observa en la figura 3, se reemplazaron 20 pares y siete nudillos. Todas las uniones fueron reforzadas con pernos de 12 mm de diámetro abrazando pares y nudillos con tuercas y golillas. Sobre cada fijación se ejecutaron amarras con tiento de cuero para ocultar los pernos a la vista, y para reforzar cada unión. En el caso del cactus cardón (*echinopsis atacamensis*), sólo se reemplazaron las tablas dañadas, las cuales correspondían a un 15% de la totalidad. La superficie total de la cubierta es de 745 m<sup>2</sup>.

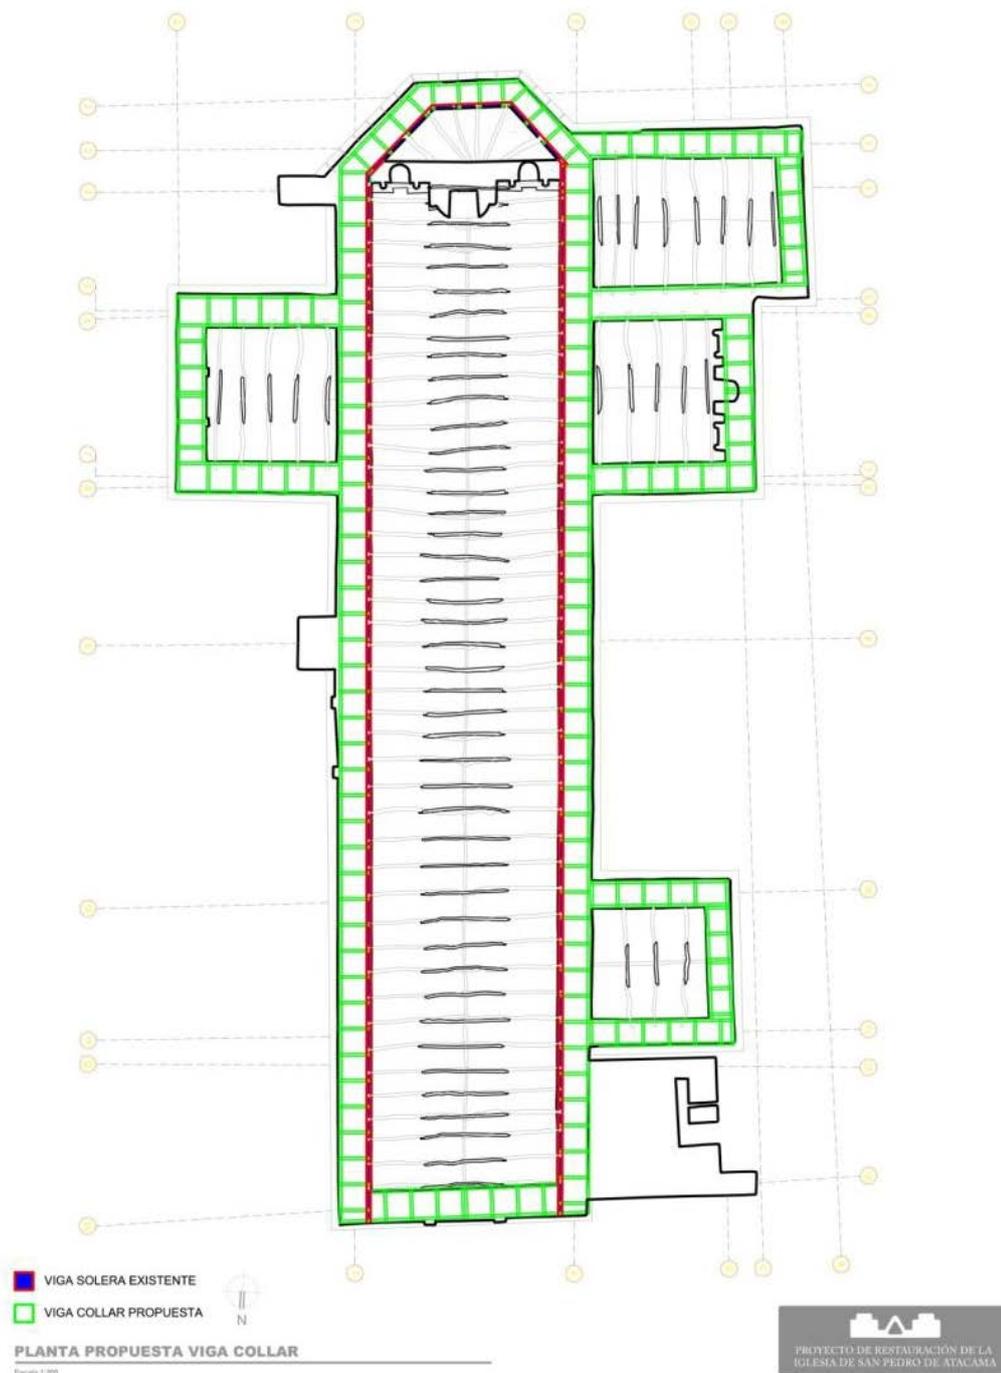
Figura 4. Planta de viga solera existente y viga collar propuesta como reforzamiento

Al liberar la torta de barro en el coronamiento de los muros, se observa que en la nave central de la iglesia existe la presencia de una viga solera que actúa como apoyo de los pares y distribuye la carga del techo a los muros. Las medidas de estas piezas son variables midiendo entre  $2\frac{1}{2}$ " x 5" y 5" x 6". En el caso de las capillas laterales y sacristía esta viga no existe y la unión a los muros de los pares está dada sólo por el tope de piedras y por estar embebidas en el barro. Como se muestra en la figura 4, se ejecuta la instalación de una viga collar en todo el perímetro del templo con madera de pino oregón nacional de 4" x 4", y travesaños a cada 100 cm, con el fin de distribuir de mejor manera la carga de la techumbre a los muros y actuar como anclaje para los aleros de la iglesia.

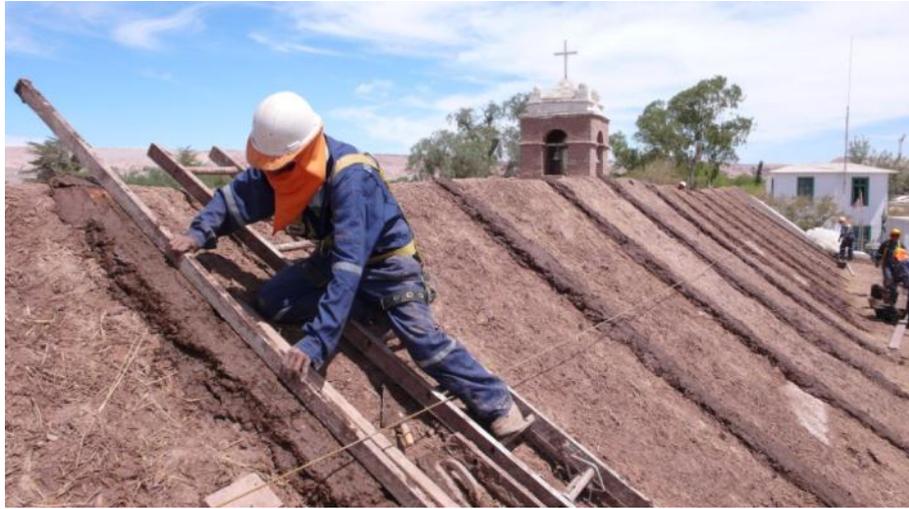
La primera capa es de barro aligerado de 4 cm de espesor y está pensada para nivelar las irregularidades propias de la techumbre. Como se observa en las figuras 5 y 6, la segunda capa intermedia es de 7 cm de espesor y su dosificación es de 3 partes de tierra, 2 de paja

de trigo y 1 de guano de caballo, mezclada con baba de tuna. La terminación es una capa fina de 1 cm de espesor cuya dosificación es de 3 partes de tierra harneada, 2 de paja de trigo triturada y 1 de guano harneado, mezclado sólo con baba de tuna para mejorar la impermeabilización. Para rematar se aplica una pintura de tierra con base de baba de tuna para rellenar poros y actuar como película protectora de la superficie.

Figura 5. Fabricación de fajas para la aplicación de la segunda capa de 7 cm de espesor. (Fernando Rivera, 2014)

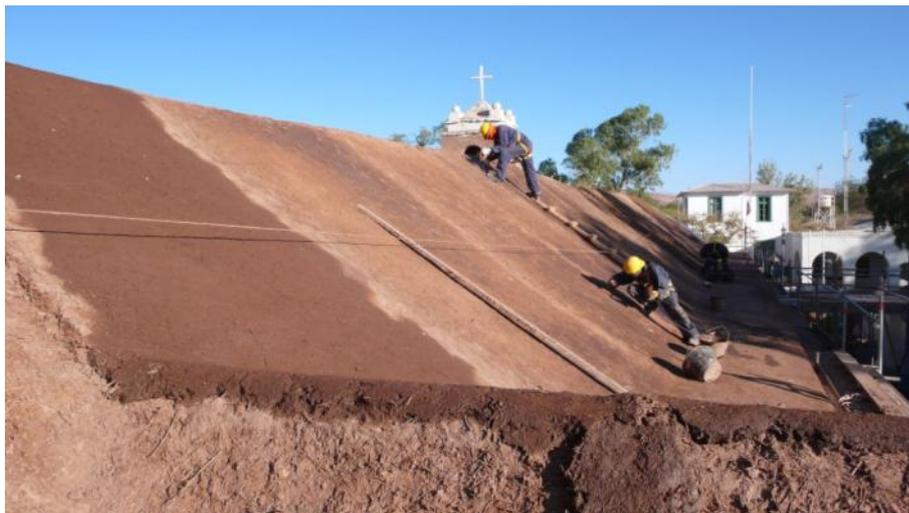
Figura 6. Aplicación de la segunda capa de 7 cm de espesor (Fernando Rivera, 2014)
