REPARACIÓN DE GRIETAS ESTRUCTURALES USANDO *GROUTS* DE BARRO LÍQUIDO EN MUROS ARQUEOLÓGICOS DE TIERRA: EXPERIENCIAS EN TAMBO COLORADO

Henry Eduardo Torres; Véronique Wright; Gianella Pacheco; Oliver Huaman

Proyecto de Investigación Tambo Colorado, Perú. etopec@gmail.com

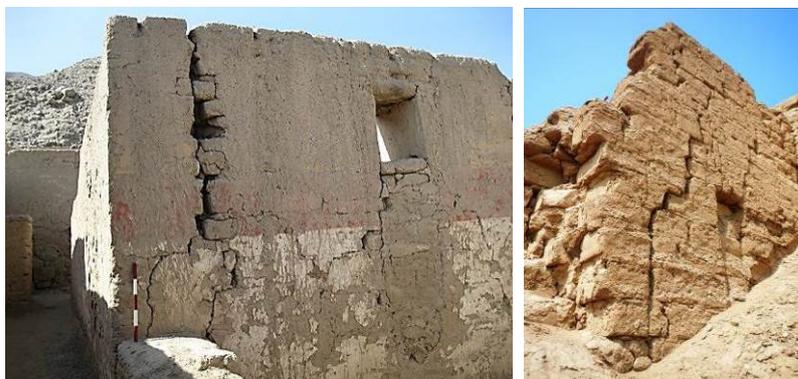
Figura 1. Vista de muros arqueológicos de tierra con agrietamientos que afectan su estabilidad

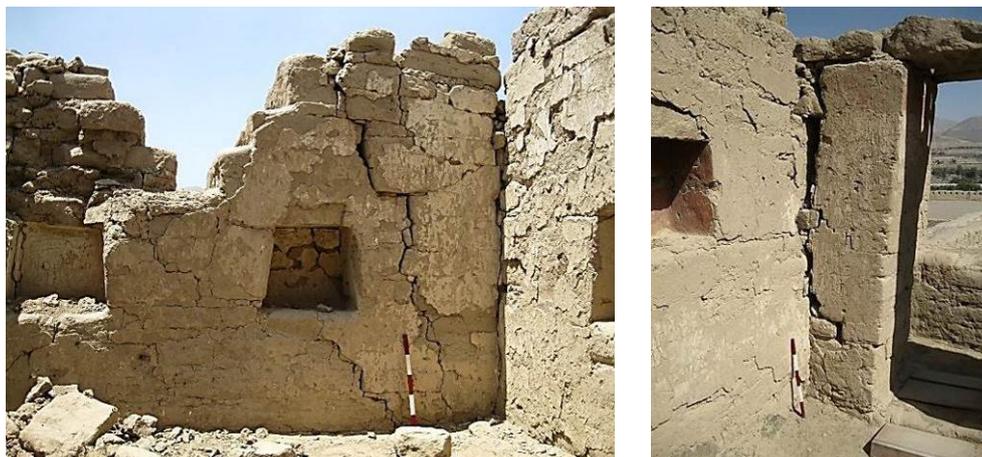
Las edificaciones arqueológicas presentan una serie de patologías que tienen su origen en diferentes factores, sean estos por la propia composición del material, o sean causadas por el medioambiente o debido también a la configuración arquitectónica del edificio. A manera de ejemplo, en el año 2013 el Proyecto Tambo Colorado (Proyecto de Investigación Tambo Colorado, 2013) realizó el diagnóstico general del Palacio Norte 1 del sitio arqueológico encontrando veinte tipos de patologías, las cuales fueron agrupadas en 4 tipos: grietas, pérdidas, deterioros e inestabilidad; Estos cuatro grupos se subdividen a su vez en patologías específicas, dentro de ésta clasificación las grietas son las que interesan pues son las patologías que pueden ser reparadas mediante la técnica de inyecciones de barro líquido, de esta forma se puede identificar cuáles son las patologías que serán tratadas con esta técnica de conservación.

Figura 2 – Patologías que afectan a los muros del sitio arqueológico.
(Cortesía Proyecto Tambo Colorado)

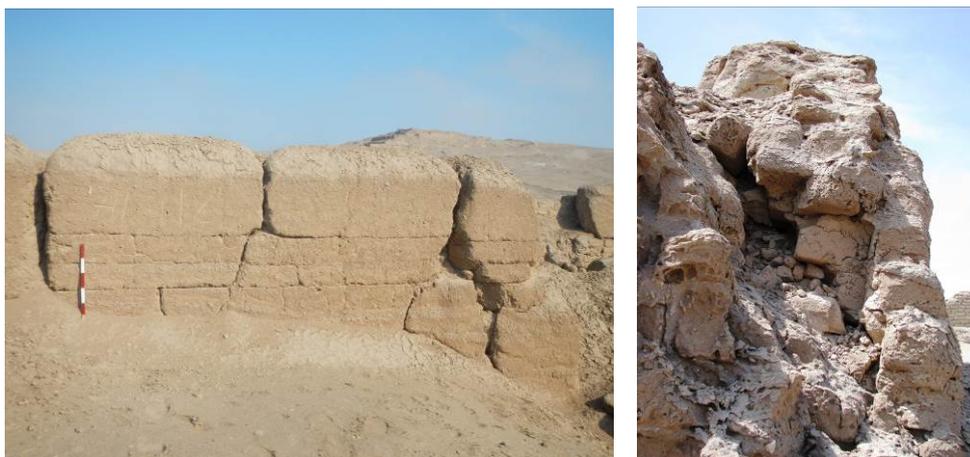
Estas patologías en muros de adobe son similares a las detalladas en el informe de Getty Conservation Institute (Leroy; Kimbro; Ginell, 2002) que fueron encontradas en construcciones “modernas” que presentaban muros de poco espesor. Los muros del sitio arqueológico Tambo Colorado miden entre 60 y 90 cm de ancho; Los que fueron ensayados por los especialistas miden en promedio 25 cm (Blondet et al, 2014) y el desarrollo de los agrietamientos que se han observado en campo fueron similares a los detectados en ellos. Sin embargo, en otro tipo se encuentran las estructuras, construidas con técnicas de adobe o tapial, tienen 2 metros o más de espesor, presentan una sección rectangular, tienen varias toneladas de peso por metro lineal y debido a su gran espesor las formas de agrietamiento son diferentes pues estas estructuras trabajan como muros de gravedad es decir que su estabilidad se debe a su elevado peso, en este caso las grietas se desarrollan con mayor énfasis en la sección transversal y recorren el interior del muro a través de las juntas de mortero y de los adobes fracturados por varios metros dentro de la estructura, estas características convierten en todo un desafío su conservación siendo muy complejo el proceso de estabilización estructural.

Figura 3 – Agrietamiento de muros. Fuente: Manual de conservación Pachacamac

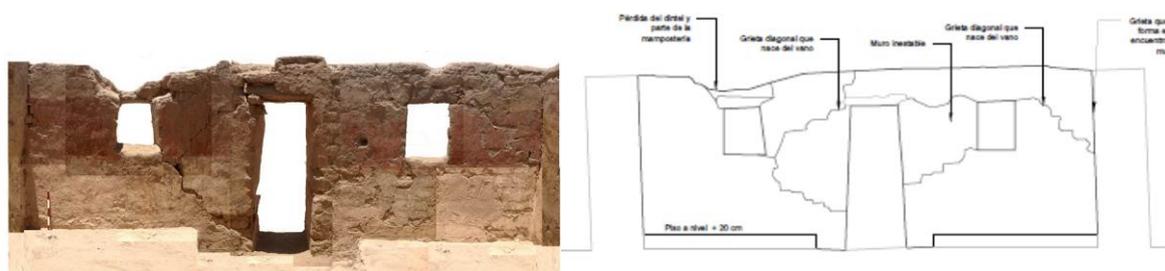
El primer paso es identificar las grietas en el muro, no sólo en el paramento sino también en su desarrollo al interior para poder tener control de la inyección, hacer la limpieza previa y también poder conocer el alcance del trabajo y que éste sea efectivo. El inconveniente encontrado es la *dirección arbitraria de las grietas*. Los agrietamientos al interior de los muros arqueológicos de tierra siguen direcciones arbitrarias, no siguen un plano horizontal o vertical sino que se desarrollan a través de las juntas de mortero, y también rompiendo los adobes en dos o más partes, siguiendo entonces direcciones totalmente difíciles de detectar más aún cuando el muro mide uno o dos metros de espesor, esto debido a la fragilidad del material y a la acumulación de sismos que van agrietando el muro mucho más con cada sismo que sucede. En relación al espesor de las grietas a ser inyectadas, Rui Silva (comunicación personal) nos hizo la siguiente recomendación “no aconsejaría para inyectar lechadas de barro en las grietas con un ancho mayor de 30 mm en la mayor parte de sus extensiones”². En campo sin embargo existen grietas de mayor espesor, en este caso se ha convenido por consejos del especialista y por experiencias propias combinar la inyección de barro líquido con otras técnicas de reparación para lograr mayor efectividad de la conservación integral de la estructura trabajada.

Figura 4 – Plano de grietas del Recinto 62 en Tambo Colorado

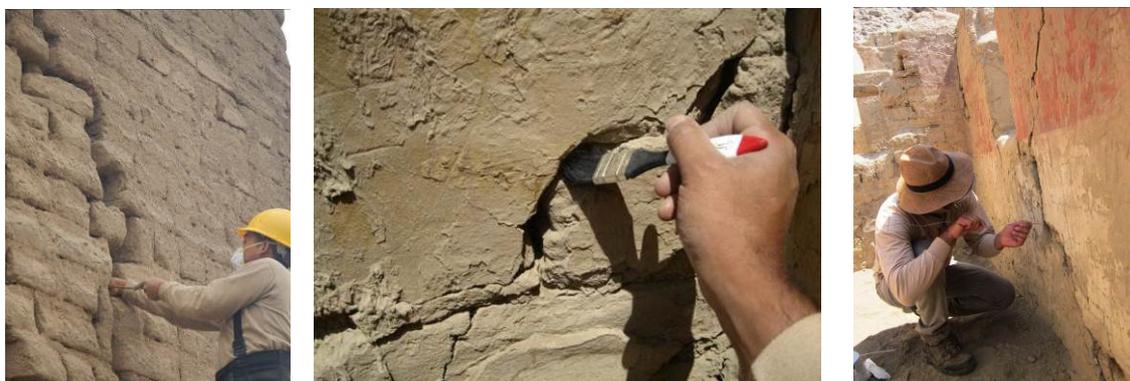
Figura 5 – Limpieza de las grietas antes de la inyección de barro líquido empleando diversas herramientas

La limpieza de las grietas constituye el primer paso fundamental en los trabajos en muros arqueológicos, debe ser a profundidad para evitar dejar polvo y suciedad al interior que no permita la adherencia a los adobes y también que sea posible la distribución de la inyección al interior del muro. Es importante resaltar que las grietas por lo general estaban llenas de materiales pulverizados del muro y con una posterior colonización de insectos arácnidos.

Los trabajos de limpieza fueron realizados mecánicamente, en el caso de las colonizaciones de insectos, el retiro fue realizado con espátulas pequeñas puesto que se encontraban fuertemente adheridas a la piedra de los dinteles en los vanos.

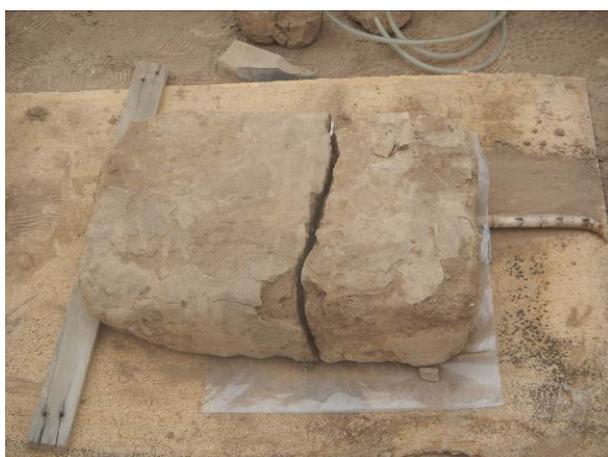
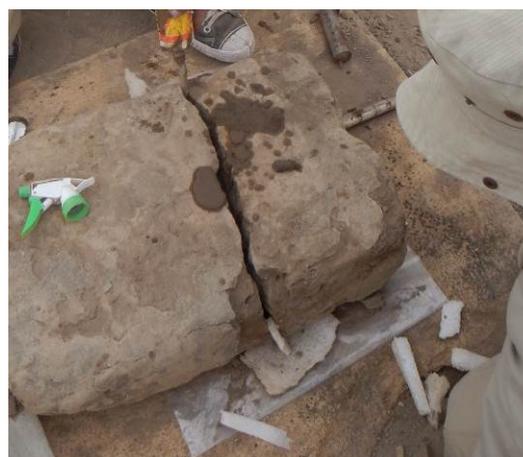
Figura 6 – Reparación de adobes con inyección de barro líquido para los ensayos de flexión

procedimiento decidimos evaluar mediante pruebas de tracción por flexión en campo, tal como se han hecho en las pruebas de laboratorio, con las piezas de adobe en dos puntos de apoyo y cargadas con una fuerza puntual al centro.

De los ensayos que hemos realizado en campo, a pesar de las limitaciones que ello supone, se trató de que fueran similares a los realizados por Rui Silva (2013, p.140). El investigador obtuvo en promedio 26%, 17%, 55% y 74% de recuperación del esfuerzo de flexión para diferentes espesores de grietas. En nuestro caso el espesor promedio de las grietas fue de 10 mm y calculamos un porcentaje de recuperación de 14% y 36% para los esfuerzos de flexión, en los demás ensayos el porcentaje de recuperación fue casi nulo pues las inyecciones no soportaron los esfuerzos, posiblemente debido a un inadecuado procedimiento. A pesar de ello los resultados que se obtuvieron en dos de las muestras tienen porcentajes de recuperación que están dentro de los encontrados por Silva y más bien alejados de los promedios encontrados por Blondet et al. (2008)³. Es importante destacar que estos últimos resultados fueron de ensayos de corte similares a los empleados por Silva, sin embargo este último autor muestra porcentajes de recuperación mucho más conservadores (Silva, 2013, p.152).

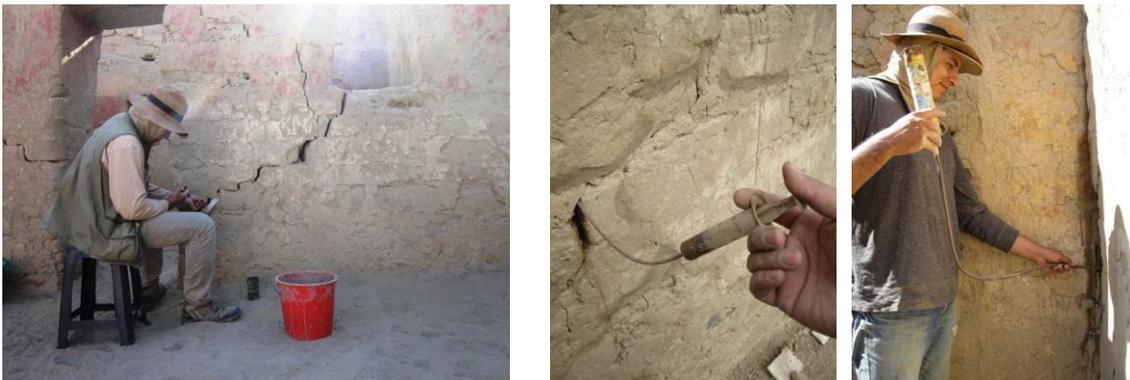
Figura 7 – Proceso de inyección del barro líquido en las grietas, se usaron instrumentos para ejercer presión o por gravedad. Fotos: Proyecto Tambo Colorado (2014)

Previamente se procede a sellar la grieta por segmentos para evitar que el barro se escape. Este caso es diferente a los empleados en las experiencias de laboratorio que usaban sellos de yeso, en este caso se ha recurrido a dos alternativas el uso de una banda de espuma de polietileno o al sellado con el mismo barro en forma de pasta.

La inyección se hizo siguiendo los siguientes procedimientos:

Primero se cuidó que la mezcla fuese lo suficientemente fluida para que pueda deslizarse en todas las superficies de la grietas dentro del muro. La textura del *grout* va desde el muy líquido hasta el cremoso.

Segundo, se establecieron puntos de control en el muro para verificar que el *grout* llenase la mayor cantidad de espacio vacío dentro del muro, se ubicaron varios puntos de control a través de orificios naturales presentes en el muro.

Tercero, fue necesario hacer una limpieza exhaustiva para remover todo el material pulverizado depositado en las grietas y permitir que el mortero fluyera sin problemas, además previamente se humectaron las zonas a inyectar con el fin de humectar las caras en contacto y evitar que se absorba el agua del fluido causando contracciones que impidiesen una adecuada adherencia entre ambos elementos.

Finalmente con el objetivo de evitar contracciones por secado o cambios en el volumen del *grout* que afectase el resultado final fue necesario realizar el trabajo en forma progresiva en capas superpuestas. Con el fin tener un mejor control de la aplicación, en algunas ocasiones el tiempo transcurrido entre dos capas aplicadas eran de 1 día con lo cual fue posible no humedecer demasiado el muro y evaporar un poco del agua para evitar posibles problemas asociados a la presencia de esta humedad como eflorescencias de sales solubles.

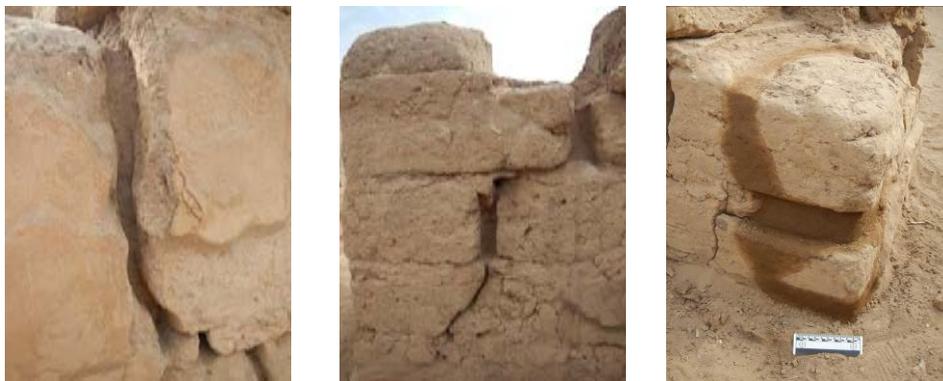
Figura 8 – Resultados de la inyección de barro líquido en muros de adobe

Los resultados obtenidos empleando los *grouts* de barro líquido son satisfactorios, los muros intervenidos con esta técnica después de un año de aplicación han mostrado una buena adherencia y no se ven pulverizados o presentan grietas producto de esfuerzos o desplazamientos, las grietas inyectadas pueden monitorearse. También es preciso que se realice una limpieza a profundidad y lo más prolija posible para que el barro líquido pueda penetrar y adherirse lo mejor posible a las superficies en contacto.
