CAMINO PREHISPÁNICO PANDO

Resumen

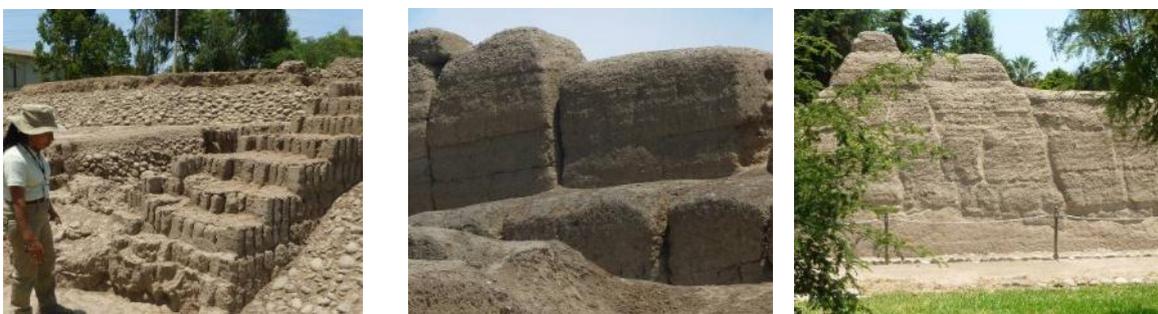
Figura 3. Arqueóloga L. Carrión frente a Huaca 33 y vista de las murallas 46A y 33A. La primera construida con adobitos hechos a mano, Cultura Lima, la segunda de tierra sola colocada en capas de poco espesor y la tercera de tierra y piedra pequeña mezcladas, siempre colocadas en capas. Parque las Leyendas, Complejo Maranga. Fotos: J. Vargas N.

La Arqueóloga L. Carrión manifestó sus impresiones acerca de las técnicas utilizadas por un gran grupo de personas reclutadas para tareas de tributo, pero con dirección local. Eso explicaría las características comunes en los volúmenes de las huacas, rango de alturas, materiales y el sello característico de su elaboración por capas horizontales de máximo

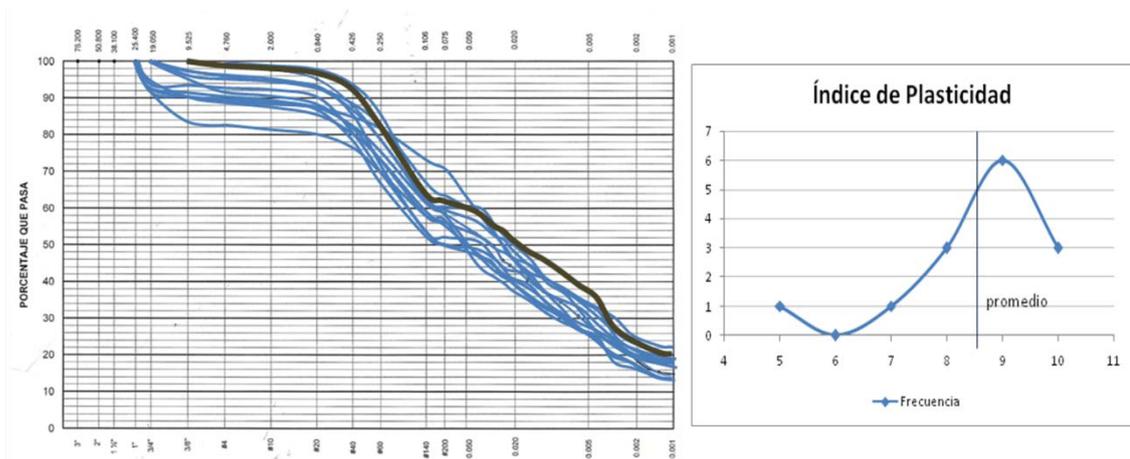
Figura 4. Distribución de partículas e índice plástico de tierra original

Los ensayos de distribución de tamaños de partículas o granulometría, muestran bastante uniformidad entre todas las muestras, incluso la muestra de un adobe (trazo de color negro), proporcionado por la empresa interventora que usó adobes confeccionados con material original para consolidar el camino con bloques de mampostería de adobe. En la figura 4, se muestra el conjunto de curvas de distribución de tamaños, incluyendo la porción de partículas finas (limos y arcillas), obtenidas por sedimentación, vía húmeda y también la variación del índice plástico.

Se aprecia también que el rango de arena gruesa es del 8,6 % en promedio, mientras que la arena fina alcanza del 26,5% (alrededor del triple), hecho que influye en una deficiente formación del esqueleto granular, asociada a bajas resistencias. Destaca así mismo la cantidad de finos que pasan la malla 200 (0,075 mm), alrededor del 58,1% del material en promedio, de las cuales el 37,1% es limo y 21% es igual o menor a 2 micras (arcilla). Nótese que el porcentaje de material inerte fino (arena fina o limo) es del 63,6%, es decir casi 2/3 de todo el material.

Aunque el número de muestras para los límites de Atterberg es relativamente pequeño, la distribución de resultados presenta campanas de Gauss bien conformadas, cuyos promedios dan valores de plasticidad aceptable, como para considerar que el suelo es útil para la construcción con tierra. Este suelo será más trabajable con humedades entre 12% y 15%. Es probable que la humedad utilizada por los constructores, haya sido alrededor de 12% a 13%, pues el agua no abundaba y ellos manejaban una técnica en la que se formaba el muro por capas, dentro de moldes blandos o flexibles. Con mayor humedad el suelo se vuelve muy fluido. Con menor humedad, es difícil de amasar. No pudieron compactarlo con golpes, pues requerirían encofrados rígidos, como la madera gruesa y resistente, que no tenían. Se presenta el gráfico de índice de plasticidad del conjunto de muestras obtenido del suelo original.

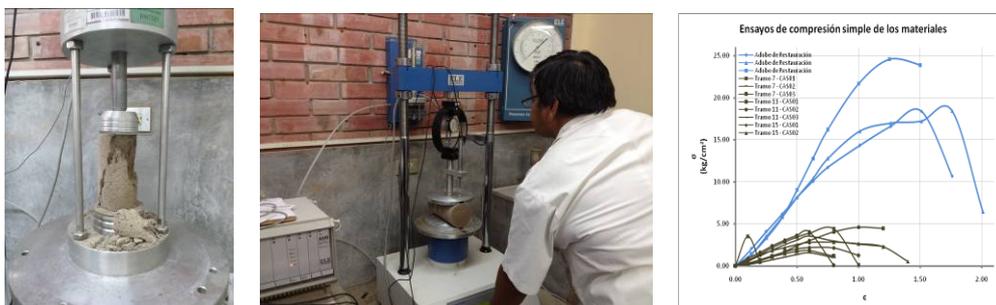
Figura 5. Se muestra los ensayos de compresión y tracción indirecta de cilindros tallados de los adobes hechos con suelo original y también de las muestras del muro original. El gráfico muestra los resultados de ensayos de compresión.

Utilizando el equipo de compresión triaxial, sin usar presión lateral, se realizaron ensayos de compresión de muestras talladas de suelo original, para tener una medida real de comparación de resistencia. De esta manera fue fácil comparar las resistencias del suelo original, utilizando dos técnicas constructivas diferentes, por ejemplo la del adobe con la usada por los constructores prehispánicos (figura 5).

Los resultados indican que la resistencia promedio de las muestras de suelo apenas alcanza el 15% del promedio de las resistencias de los adobes. La diferencia se debe a la mayor humedad de la mezcla que requiere la técnica de adobe y su compactación manual dentro del molde, ya que ambos factores activan más partículas de arcilla, que es el componente que proporciona la resistencia seca. Utilizar adobes o mampostería de adobe para consolidar los muros originales de mucha menor resistencia, puede ser contraproducente,

particularmente si se esperan vibraciones e impactos producidos por los terremotos. Exagerando, para entender el error, es como colocar piedras en una lata de galletas que será vibrada. En los ensayos de tracción indirecta, no fue posible obtener datos válidos debido a la fragilidad de las muestras talladas. Durante el tallado las probetas se agrietan aunque las fisuras no son visibles. Las cargas de rotura eran insignificantes.

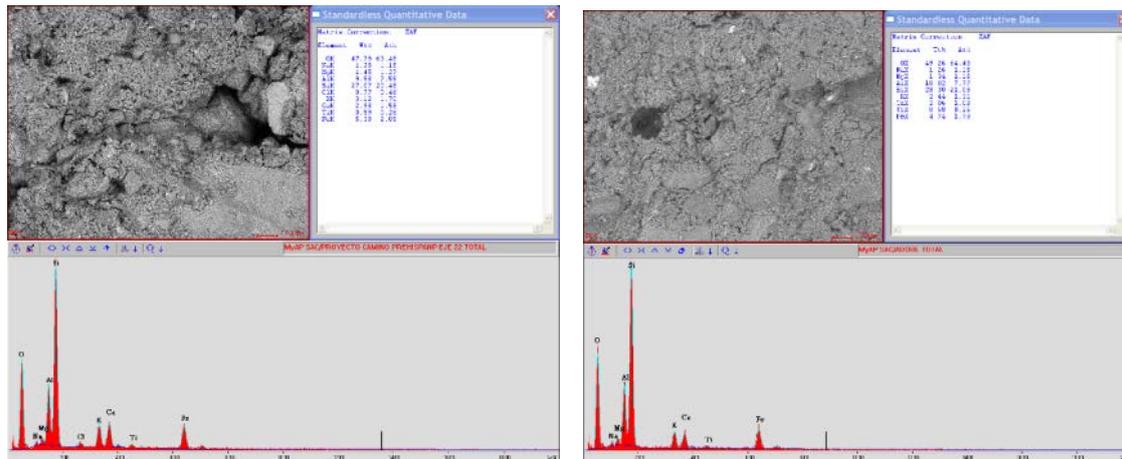
Figura 6. Imagen que compara una muestra original (izquierda), con la muestra de adobe (derecha), incluyendo composición mineralógica porcentual y espectro. En las fotos a la misma escala, se aprecia el efecto de la menor porosidad de la muestra de adobe y abajo se aprecia la misma composición del suelo en ambas muestras.

El material estudiado no es uniforme. Hay vestigios de paja en alguna muestra. Las partículas de material inerte son limos y arenas finas, poca arena gruesa. Esto indica una resistencia a la tracción y compresión muy baja, pues se conoce que son la arena gruesa y la arcilla, las que generan juntas la resistente seca, útil para la construcción. Ello también se aprecia porque hay trozos de muestra que se desgranar con la mano. El material no ha sido muy amasado ni es compacto, pues hay un alto porcentaje de poros, es mezclado con poca agua y colocado en posición en bolones sin mayor presión. El material tiene poca arcilla, con presencia de montmorillonita, (tipo de arcilla altamente higroscópica). Se observa que no hay contacto grano a grano, lo que indica que no hubo compactación, ni hay esqueleto granular o resistencia.
