RECUBRIMIENTOS DE TIERRA COMPACTADA PARA LA CONSERVACIÓN DEL PATRIMONIO ARQUEOLÓGICO DE MÉXICO Y EL SALVADOR

Luis Fernando Guerrero¹; Oscar Camacho²

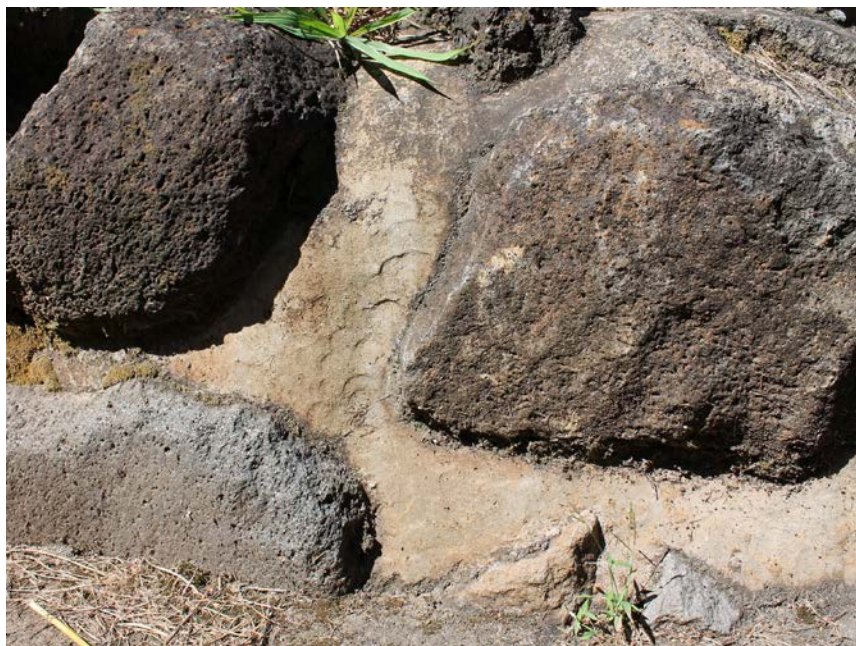
Figura 1. Consolidación del mortero de unión con tierra estabilizada y compactada en Tazumal. Nótese la huella de la herramienta de madera usada para la compactación (Foto L. Guerrero 2014).

Dichos antecedentes, brindan una orientación para realizar trabajos de conservación y restauración, ya que por más de una década se han realizado ensayos con énfasis en las técnicas tradicionales para la elaboración de adobes y recubrimientos de tierra compactada estabilizada con cal y materiales con comportamiento puzolánico de origen volcánico, los cuales han demostrado cumplir con los criterios de firmeza, fidelidad y estética, importantes al considerar las intervenciones en las estructuras prehispánicas térreas (Figura 1).

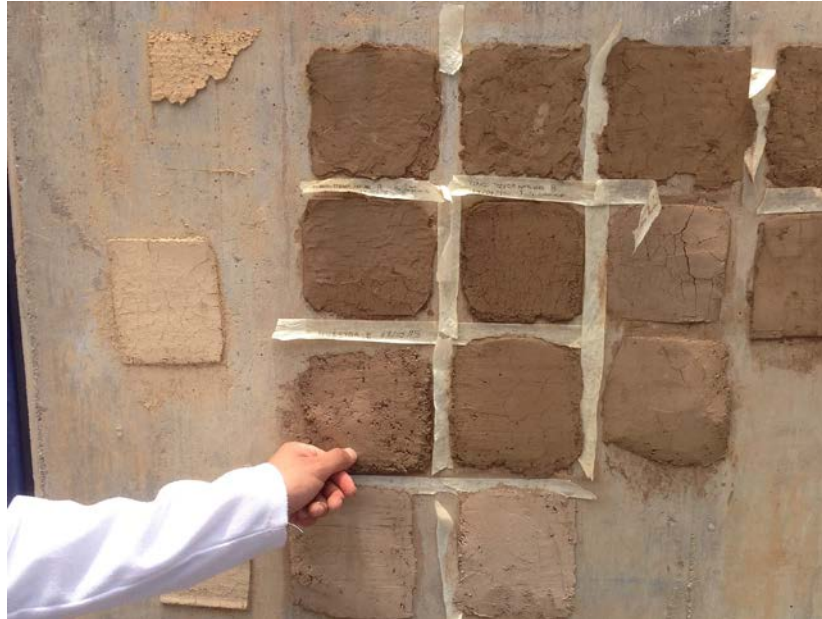
Figura 2. Algunas de las probetas aplicadas sobre muros de concreto en el Laboratorio de Materiales de la UAM-X. (Foto L. Guerrero 2015).

Las muestras de 20 cm x 20 cm y 2 mm de grosor se aplicaron sobre un muro liso de concreto (Figura 2). El procedimiento de compactación se realizaba con trozos de madera de 20 cm de largo por 5 cm de ancho y 2,5 cm de grosor. Se golpeaban las superficies del revoque en el momento en que se notaba que empezaba a secar y a presentar pequeñas fisuras. Se cuidó compactar con una fuerza homogénea todo el revoque y durante un número similar de veces (100 golpes en toda la superficie). Se evaluó la maleabilidad, la adherencia y la resistencia a la lluvia, obteniéndose resultados muy superiores con los morteros estabilizados y compactados que aquellos que habían sido pulidos con llana.

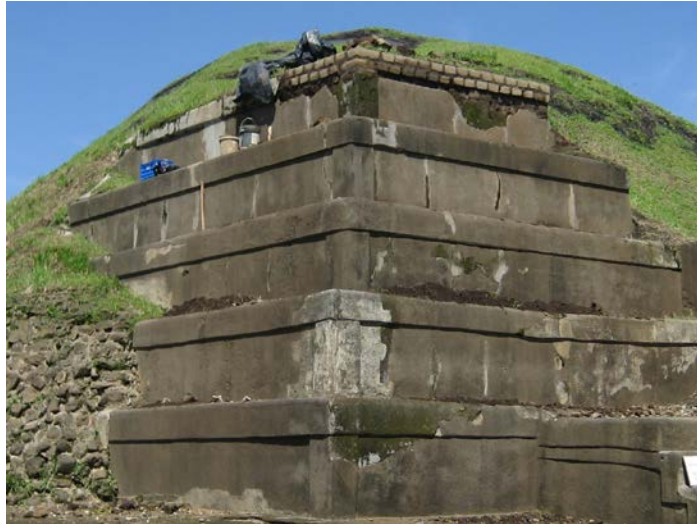
Figura 3. Colocación de adobes para restituir la cornisa (Foto O. Camacho 2013).

La esquina Noreste de la Estructura 1 presentaba daños en el último cuerpo superior de la misma, el cual contaba con una cornisa. El daño consistía en el desprendimiento de dicho componente, que había sido elaborado de manera separada a la construcción del cuerpo, posiblemente durante los trabajos de Dimick en la década de los años 40 (figura 3).

Para la intervención se realizó la liberación del relleno o núcleo mediante excavación a fin de colocar adobes y reforzar la esquina. La excavación permitió observar bloques de toba pegados con cemento, indicadores de trabajos previos de restauración en la estructura. Antes de colocar los nuevos adobes se agregó una capa de piedrín suelto como indicador del inicio de los trabajos. Los adobes se asentaron a tizón para dar forma a la cornisa realizada en los trabajos de restauración en décadas anteriores, colocándolos en saledizo y reforzando así la esquina a intervenir.

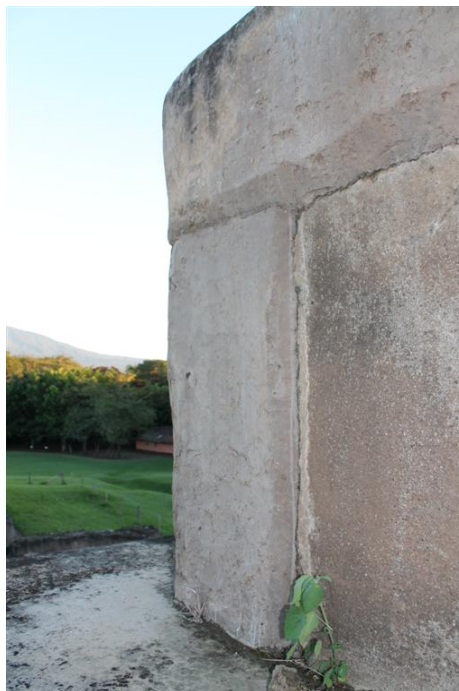
Figura 4. La intervención de la esquina Noreste de la Estructura 1 a un año de su terminación no muestra deterioro alguno a pesar de las adversas condiciones climáticas (Foto L. Guerrero 2014).

Para dicho proceso se utilizó un mazo con entrantes y salientes que generaban una textura en la superficie que permite marcar una diferencia entre la intervención y las partes originales que posee la Estructura. Por último se colocó un camellón para controlar el flujo de aguas lluvias en la parte superior (figura 4).

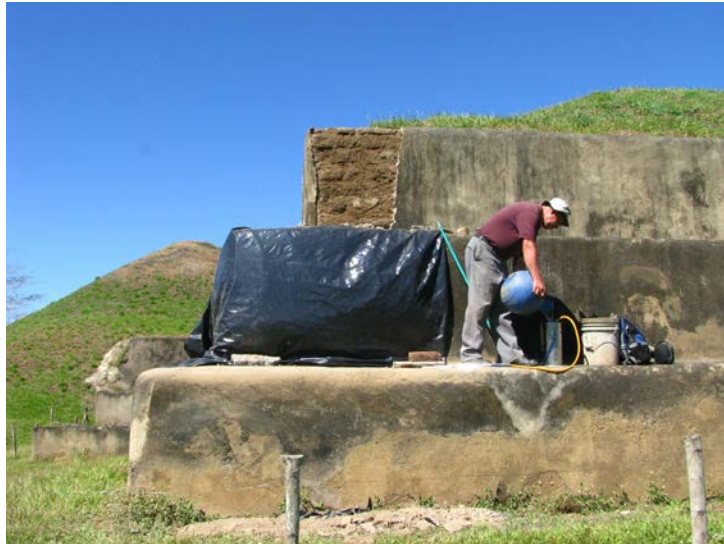
Figura 5. Partes dañadas en la esquina Sureste de la Estructura 2. (Foto O. Camacho 2014).

La esquina Sureste de la Estructura 2 presentaba daños en los dos cuerpos superiores de la misma. El daño consistía en grietas y desprendimiento de la capa de repello hecha de cemento cuyo empleo indicaba que las zonas a tratar correspondían a intervenciones de décadas previas.

Se realizó la liberación del repello desprendido para observar cómo se encontraba el núcleo de ambos cuerpos y determinar si era necesario utilizar piedra para rellenar las partes

dañadas o si ameritaba utilizar adobes como refuerzo. Afortunadamente esto no fue necesario ya que el daño únicamente estaba en la capa de cemento (figura 5).

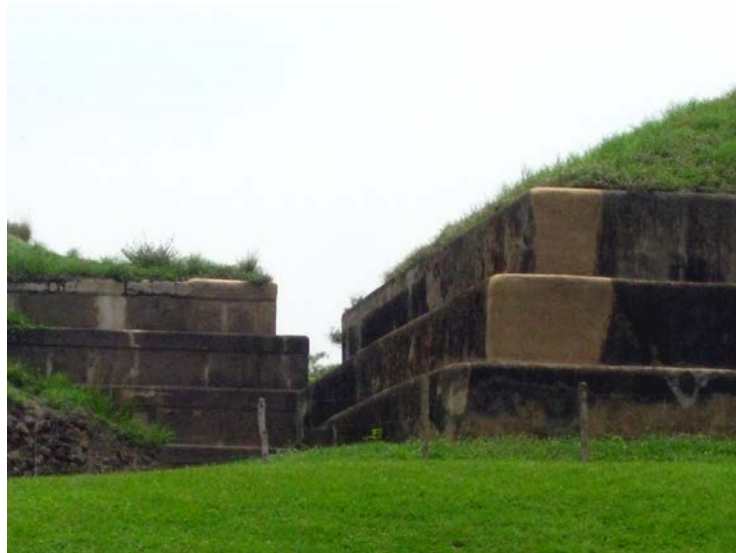
Figura 6. Ambas intervenciones finalizadas. (Foto O. Camacho 2014).

Las intervenciones en la Estructura 2 no fueron complicadas en comparación con la obra realizada en la Estructura 1, y al igual que el tratamiento de acabado del repello en la Estructura 1, se planificaron visitas para humedecerlo y compactarlo a fin de garantizar su adhesión y diferenciar los trabajos de intervención de las partes originales que posee la estructura (figura 6).
