LAS INNOVACIONES TECNOLÓGICAS COMO RESPUESTA A LAS DEBILIDADES Y APROVECHAMIENTO DE POTENCIALIDADES EN EL SISTEMA CONSTRUCTIVO TRADICIONAL DEL ADOBE

David Francisco Jara Avila¹; Tatiana Elizabeth Rodas Aviles²; Víctor Marcelo Caldas Freire³

Universidad de Cuenca, Facultad de Arquitectura y Urbanismo - Proyecto vIirCPM.

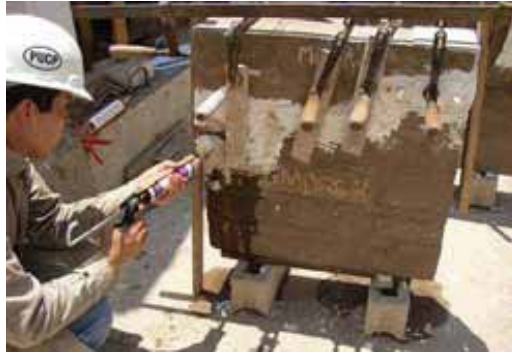
Figura 3. Inyección de barro líquido en grietas (Blondet et al, 2007)

En un estudio realizado en la Pontificia Universidad Católica de Perú (Blondet et al, 2014) mediante simulación sísmica, se indujo agrietamiento en un modelo a escala, usando sus valores de falla como base del ensayo. Se inyectó barro líquido en las grietas y, una vez seco, se reforzaron ambas caras de los muros con mallas de cuerdas de fibras sintéticas. Las cuerdas verticales fueron ancladas a la viga collar y a la primera hilada del muro, luego se tensaron mediante templadores. Las mallas de ambas caras del muro se vincularon entre sí mediante cuerdas a manera de pasadores que atravesaron los muros.

En este ensayo, el refuerzo mejoró el comportamiento sísmico del modelo, preservando su estabilidad, evitando el colapso y controlando los desplazamientos excesivos. Se recuperó además gran parte de la resistencia a esfuerzos de corte y rigidez originales.

La técnica de inyección de barro líquido puede ser aplicada en obra preexistente si se evidencian grietas o fisuras profundas post obra y del mismo modo puede ser utilizado para obra nueva en el caso de que, al montar el material sufra alguna alteración o ruptura. Las mallas de cuerda pueden ser utilizadas, para obras preexistentes igual que para obra nueva.
