TAPIALES PARA LA CONSTRUCCIÓN EN PAUTE

Iván González Aguirre

Vicaría de Pastoral Oriental, Centro de Educación y Capacitación del Campesinado del Azuay – CECCA
ivanga2009@hotmail.com

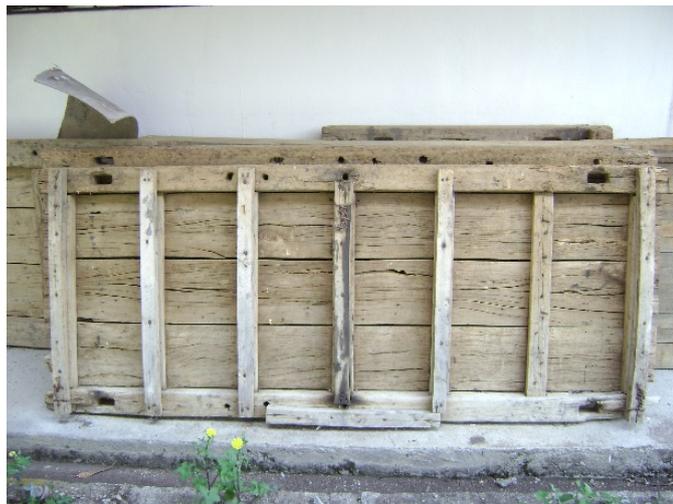
Ya sin uso, las antiguas tapialeras desaparecieron, por lo que fue necesario construir nuevas mediante paneles laterales elaborados con 3 tablancillos de 1,20 m x 0,30 m, reforzados con marcos de 10 cm x 4 cm, para evitar pandeos y paneles de 0,40 m x 0,90 m, para los frontales, además, 4 travesaños de madera con ranuras para insertar cuñas destinadas a garantizar la rigidez y varillas de hierro con cabeza redondeada en un extremo y ranuras roscables en el otro para regular el armado del cajón.

Figura 3. Tablero lateral de tapialera

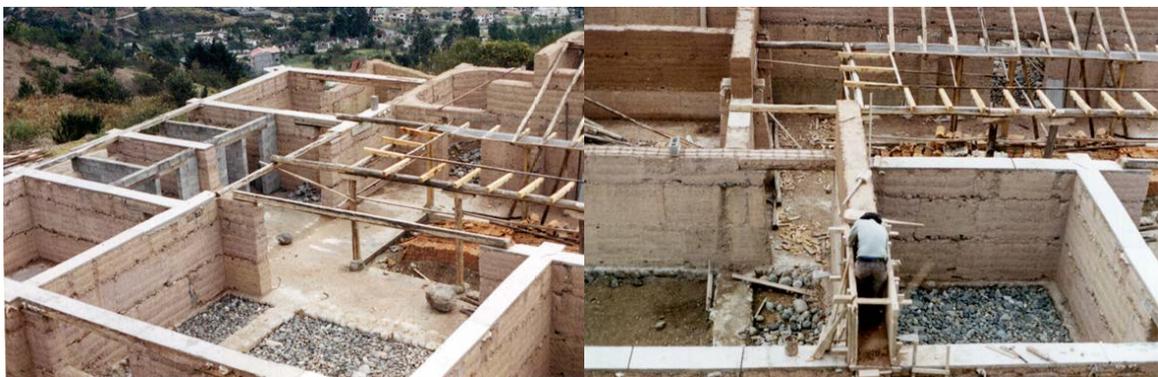
El siguiente paso consistió en la colocación de las tapialeras tomando en cuenta algunas precauciones, entre otras: garantizar su rigidez, horizontalidad y verticalidad, trabajar con piezas que puedan ser transportadas por dos personas, garantizar los ajustes a fin de evitar distorsiones por el empuje del material compactado.

La tierra escogida para el trabajo, separada de materia orgánica y humus, no requería de aditivos ni curado, se la empleó en su forma natural humedeciéndola brevemente y vertiéndola en las tapialeras en capas de 15 cm, compactadas manualmente con pisones, de base cónica roma, hasta lograr la cohesión necesaria para evitar la presencia de cavidades.

Una vez llena la tapialera, la parte superior se remató en forma almohadillada mediante pisones planos, para garantizar la adherencia de los tapiales superiores. Concluido lo cual, la tapialera se desmontó y volvió a montar horizontalmente hasta completar los tapiales horizontales para iniciar la hilada superior respetando las trabas. Como precaución para evitar el uso de moldes especiales, en las esquinas y cada 3 m, en las paredes largas, se construyeron contrafuertes.

Figura 4. Muros de tapial en construcción

Como la tapialera llena permite una tapia de 0,80 m, de alto, tres hiladas fueron suficientes para alcanzar 2,40 m, de elevación, altura suficiente para rematar los muros e iniciar la construcción de las cubiertas, tendiendo una solera de madera a lo largo de los muros perimetrales, la cual quedó protegida contra insectos y hongos una vez que la tierra de los muros se secó. A la solera se sujetaron los elementos de la cubierta cuidando de dejar aleros de 1,20 m.

La unión entre las hiladas inferiores y superiores, debido a que el proceso de secado de los tapiales es diferente, resultaba propicia para producir separaciones, las cuales, con el fin de evitar la presencia de hongos e insectos, se curaron con una capa de cal sobre la tapia inferior, antes de construir la superior, lo cual permitió la adherencia necesaria.

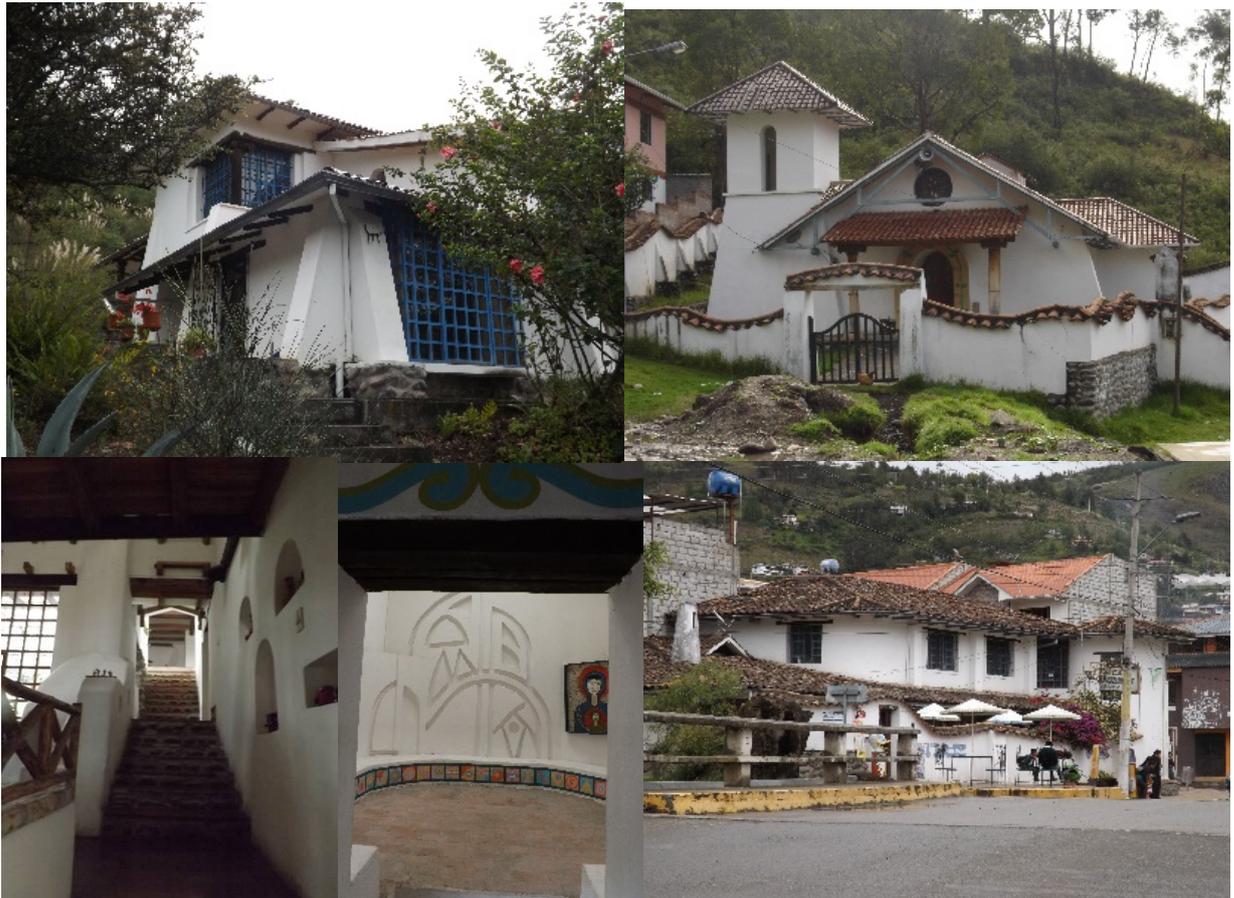
Los muros obtenidos estaban en condiciones de recibir, directamente, una lechada de cal y capas de pintura, pero, en este caso, por ser los edificios destinados al servicio público, se

recubrieron con una mezcla de cemento y cal que se adhirió sin contratiempos con la tierra apisonada.

Figura 5. Construcciones de tapial en Paute

Utilizando tapias fueron construidos edificios para culto, capacitación, alojamiento, que ofrecen interiores con clima agradable, fresco en los días soleados y templado en la época fría, buena acústica en los salones para reuniones, humedad regulada, calor y energía almacenados, sentido de protección y seguridad, en definitiva, ambientes sanos y acogedores.
