RECUPERACIÓN DE TÉCNICAS CONSTRUCTIVAS TRADICIONALES DE LA PARROQUIA CHUQUIRIBAMBA, ECUADOR

Instituto Nacional de Patrimonio Cultural-R7, Loja, Ecuador

Parroquia Chuquiribamba, cantón Loja, provincia de Loja", desarrollado y promovido por el INPC-R7, en mayo de 2014 en una edificación en donde se desarrollan diversas manifestaciones religiosas y que es de valor simbólico para la comunidad, como es el caso de la Capilla del Barrio El Calvario de la parroquia Chuquiribamba.

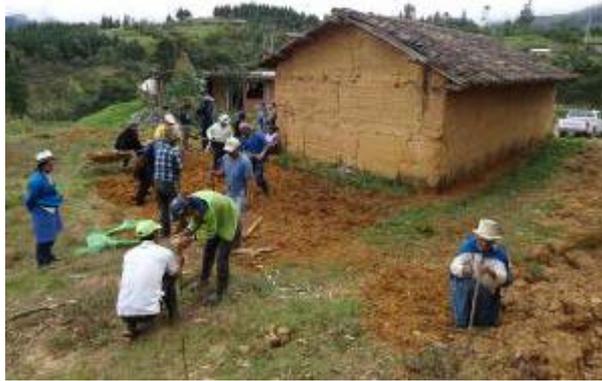
Figura 1. Trabajos previos para la realización del taller, limpieza del terreno

Debido a la modalidad práctica del taller, fue necesario realizar trabajos preliminares en el sitio, los mismos que incluyeron limpieza del terreno, replanteo y nivelación, excavaciones, cimentaciones y la construcción de la sobrecubierta. Para cumplir la finalidad pedagógica del taller se inició con la elaboración de los muros de tapia, los cuales se continuaron levantando hasta culminar con el armado y recubrimiento de la cubierta luego de finalizado el encuentro.

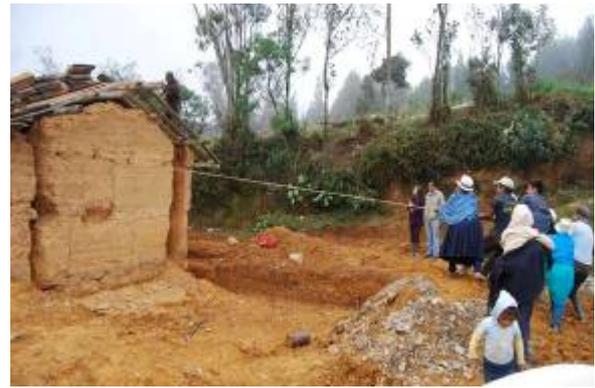
Figura 2. Derrocamiento de muro de tapia para ampliación de capilla

Es necesario señalar que debido a que la tapia es el sistema constructivo con que se encuentra levantada la capilla, su ampliación se realizó con la misma técnica tradicional de construcción, y supuso la reutilización y reciclaje del material del muro que se derrocó, que según lo descrito por Monteros (2011) conjuntamente con lo ejecutado en el sitio, corresponde al siguiente proceso:

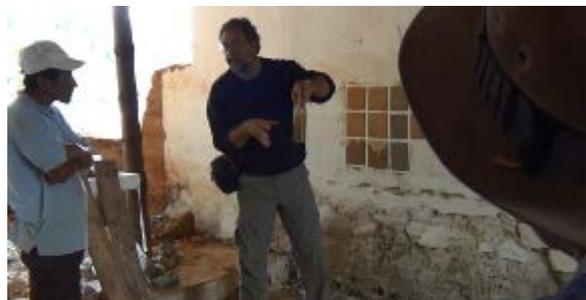
Figura 4. Caracterización y estabilización de tierras

- **Caracterización y selección de tierras.** A través de la identificación y la diferenciación de los comportamientos de las muestras de suelos, se busca que la selección de los mismos respondan al sistema constructivo que se va a emplear. (Neves; Borges, 2011). No obstante, pese a existir información diversa respecto al comportamiento y dosificaciones ideales de suelo, es la experiencia de los conocedores de la práctica constructiva del sector la que podrá orientar la selección del material. Así a más de tener acceso a las fuentes de material, de acuerdo a Guerrero (2007), son quienes a partir de la elaboración de modelos y el ensayo previo pueden realizar el mejoramiento y estabilización de la tierra para la construcción, en la elaboración de tapias y revoques para su protección.

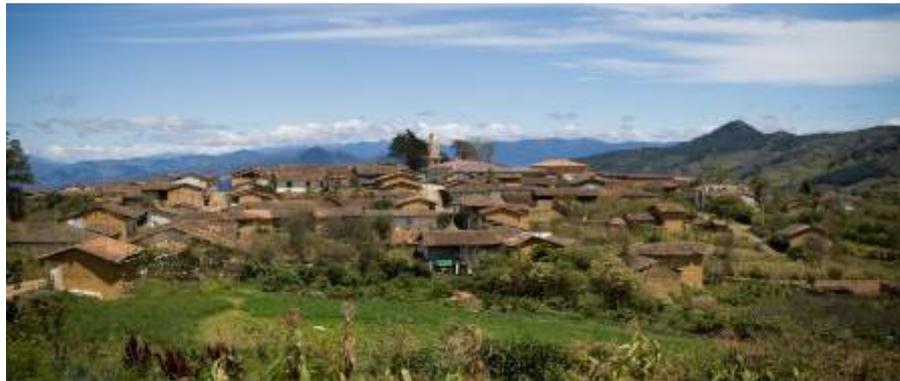
- **Sistemas constructivos con tierra.** Las técnicas constructivas de adobe, tapia y bahareque son utilizadas para resolver las necesidades constructivas de la parroquia Chuquiribamba, pues con los materiales disponibles en el entorno se levantan

edificaciones de uno o dos pisos que responden a su vez a la topografía del sector. (INPC, 2012).

Figura 5. Conjunto arquitectónico y contexto natural de la parroquia Chuquiribamba (INPC, 2012).

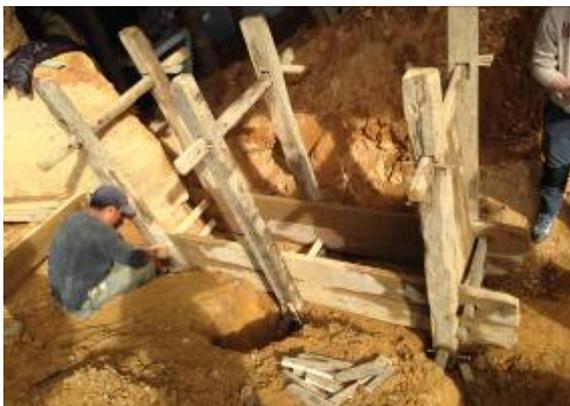
Figura 6. Armado de cajón o encofrado para muros de tapia

Para iniciar la construcción de los muros de tapia se requirió un cimiento de piedra, con una profundidad de 0,50 m y su respectivo sobrecimiento con una altura de 0,30 m, es necesario señalar que de su realización depende el aislamiento y protección de la edificación contra la humedad. Esta técnica consiste en la construcción de muros portantes utilizando un encofrado para dar forma a la tierra, que es compactada por capas de unos 0,20 m aproximadamente, en donde, según la costumbre, una capa corresponde a unas 20 paladas de tierra, para luego ser periódicamente golpeada, desde el borde hacia el centro, por una persona parada sobre los bordes del encofrado con un instrumento denominado pisón. El apisonamiento de la tierra se termina cuando el sonido de los golpes ya no es hueco. Se debió esperar el secado de cada hilada de tapia para continuar levantando el muro, sin embargo se desplazó horizontalmente el encofrado para continuar con otra sección. Una vez que el muro se secó, se procedió a levantar la segunda hilada considerando el traslape de los tramos para que las uniones no coincidan y dar mayor estabilidad a la construcción. Debido a la dimensión longitudinal de la capilla, se requirió de la apertura de dos ventanas, las cuales no superaron los 0,90 m de largo para no afectar las características estructurales de los muros de tierra.

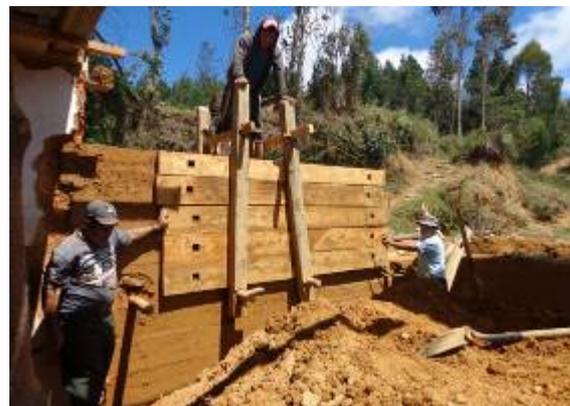
Figura 7. Desplazamiento horizontal del cajón para el armado del muro de Tapia

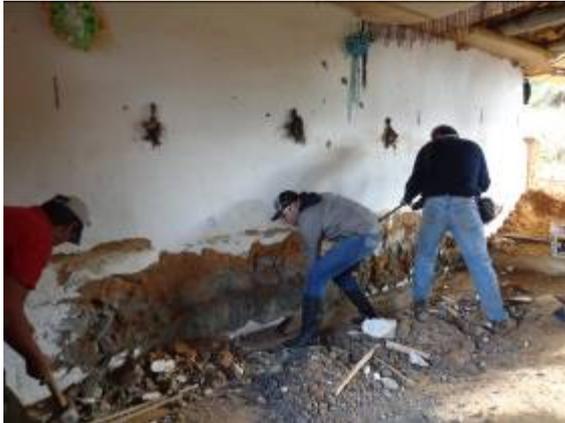
- Revestimientos de muros. Es necesario señalar que previo a este proceso se partió de la liberación del recubrimiento de cemento existente en los muros al interior de la capilla, constatándose una degradación debido a la humedad contenida en los mismos. De esta forma, se puede afirmar que este tipo de revestimiento no es el más adecuado para

muros elaborados con tierra, debido a la incompatibilidad de los materiales respecto a la rigidez y permeabilidad. (Castilla, 2011).

Figura 8. Liberación del revestimiento de cemento de los muros de tapia

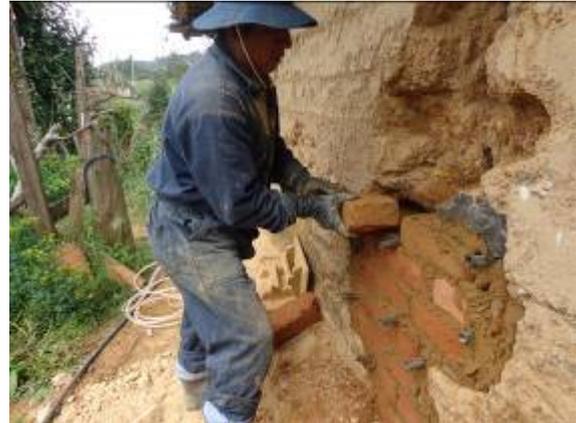
Figura 9. Consolidaciones, cocidos y descocidos de muros

- Consolidaciones y reparación de daños. Los bienes patrimoniales han sido edificados en base a conocimientos adquiridos a lo largo del tiempo, de acuerdo a las condiciones específicas del sector para lograr su durabilidad. (Cardoso, 2012b). Sin embargo, estos bienes se encuentran expuestos a diversos factores que han determinado su deterioro y afectación, por lo cual se ha visto necesario establecer procedimientos de reforzamiento y consolidación para garantizar su conservación.

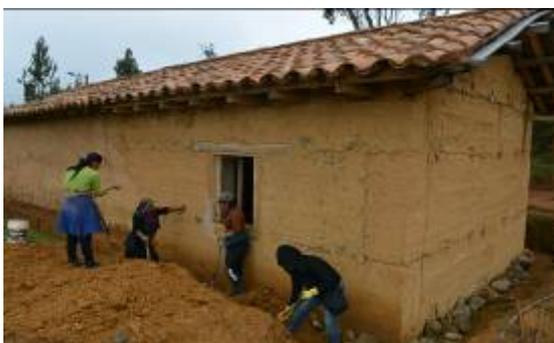
Figura 10. Excavación de zanjas perimetrales para desalojo de aguas lluvias

- Realización de zanjas perimetrales. A través de la excavación de canales que tienen como objetivo el desalojo de aguas lluvias y constituir un mecanismo de protección de las edificaciones construidas en tierra ante la acción del agua y la humedad. (Oseguera, 2011). Sin embargo es necesario considerar su limpieza y mantenimiento, pues con el paso del tiempo puede constituir un depósito de basura y sedimentos.

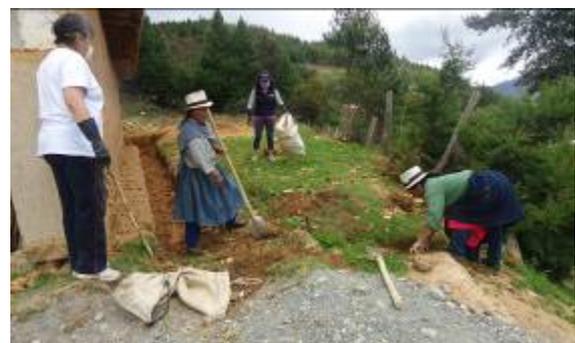
Figura 11. Limpieza y mantenimiento de zanjas

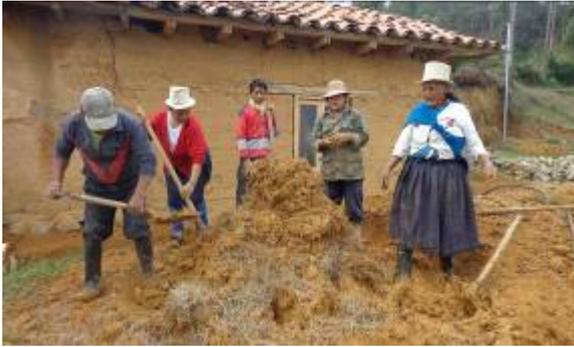
Figura 12. Proceso de elaboración del revoque

para el revoque se procedió a utilizar la tierra del sitio cernida y mezclada con paja de cerro picada y agua, para luego de dejarlo en reposo ser aplicada en capas no muy pulidas de 2 cm, con plana de madera, sobre los muros previamente limpiados y humedecidos ligeramente con mucílago de tuna que, de acuerdo a Castilla (2011), les da una protección adicional a los muros, mayor resistencia frente a la erosión y reduce la aparición de bacterias. Cabe señalar que debido a las condiciones del medio ambiente, la tuna no crece en el contexto inmediato de la capilla, por lo que ha sido necesario proveerse de este material los días anteriores a la minga y así poder preparar el mucílago con un día de anticipación.

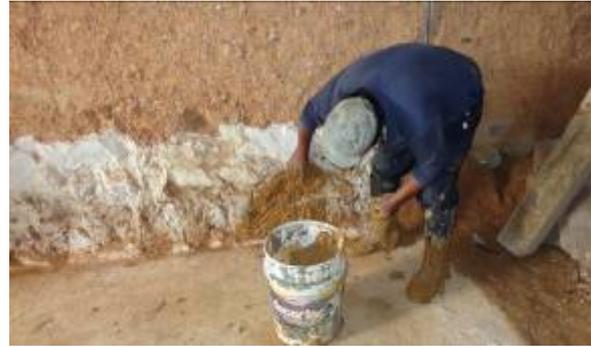
Figura 13. Aplicación de capa de revoque en muro de tapia

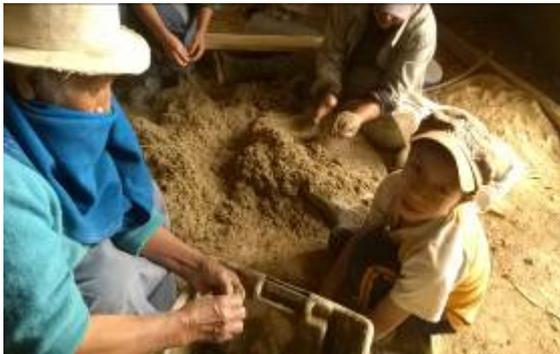
Figura 14. Participación de niños y mujeres en el molido del guano de caballo

En cuanto al empañete, ha sido colocado a manera de una fina capa de protección sobre el revoque, para su elaboración se ha utilizado tierra amarilla cernida, guano o estiércol de caballo en iguales proporciones y como aglutinante el mucílago de tuna.

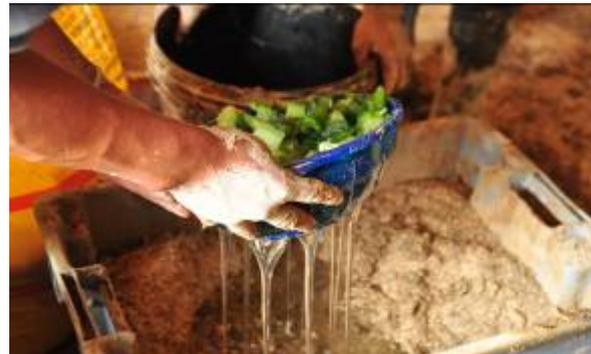
Figura 15. Incorporación del mucílago de tuna como aglutinante del empañete

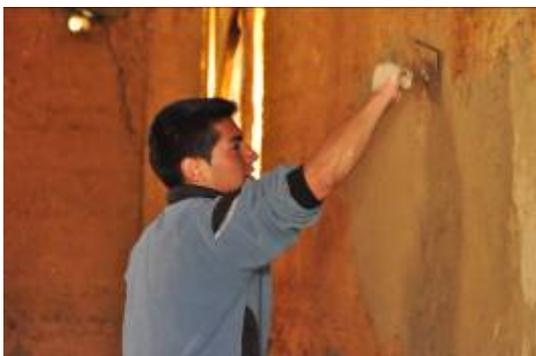
Figura 16. Jóvenes del barrio aprenden la técnica del empañetado

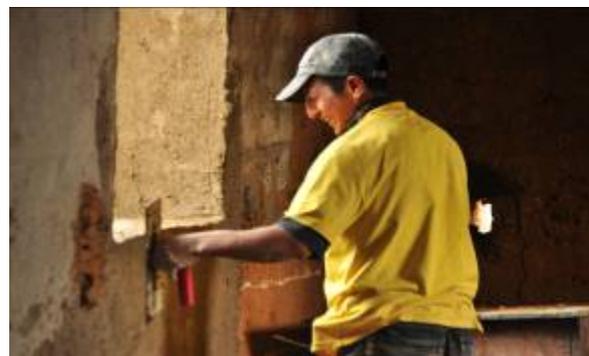
Figura 17. Acabado de filos de ventanas

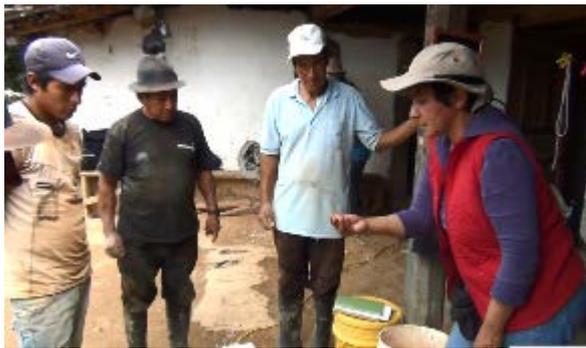
Figura 18. Explicación del proceso de elaboración de pintura de tierra

(Monteros, 2011). Pese a ello, debido al desconocimiento de la técnica por los habitantes del barrio El Calvario, para la elaboración de la pintura de tierra para la capilla se consideró lo sugerido por Pesantes (2014b), que según su experiencia propone los siguientes componentes para la elaboración de un galón de pintura: aglutinante (carbonato de calcio–cola); pigmento (pasta de tierra); disolvente (agua); cargas (leche) y formol.

Agua	Cola	Carbonato de calcio	Pasta de tierra	Leche	Formol
1000 g	300 g	600 g	2200 g	500 g	15 ml

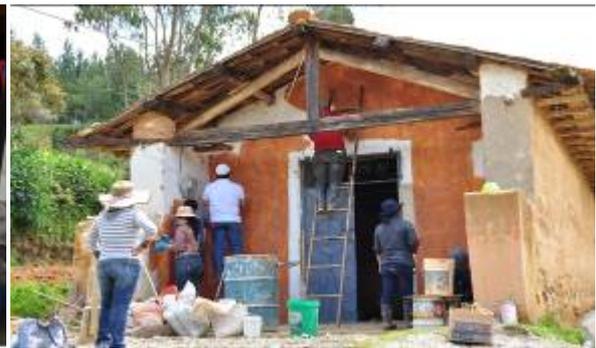
Figura 19. Aplicación de la pintura de tierra en la fachada de la capilla

Para la protección final de los muros de tapia, tradicionalmente se utilizaba pintura a base de tierra y pigmentos naturales extraídos del cerro Sacama, por su cercanía a la parroquia, razón por la cual predomina la coloración blanca en las viviendas del sector.

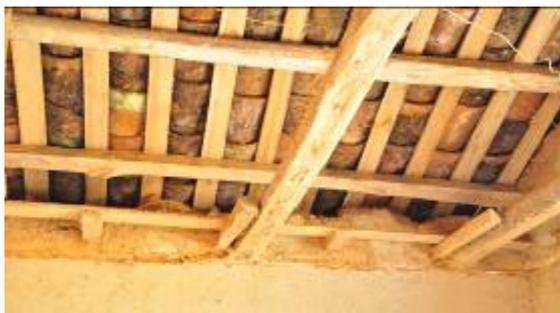
Figura 20. Madera luego de varios días de aplicación de kimocide

- Tratamiento de elementos de madera de cubierta. Al tratarse de un trabajo de ampliación de la capilla, fue necesario, a más de la edificación de nuevos muros de tapia, incorporar nuevos elementos de madera a la cubierta existente, para lo cual se consideraron los conocimientos de los maestros constructores locales, quienes señalaron que el tiempo idóneo para el corte de la madera, debe ser necesariamente a primeras horas de la mañana en los primeros ocho días de luna tierna, con el fin de prevenir el ataque de polilla a la misma. Así mismo se realizó la verificación del estado de conservación de la madera existente, para lo cual se retiró el recubrimiento de paneles aglomerados que cubría dichos elementos. A partir de estas observaciones se determinó que la madera antigua puede conservarse, procediéndose a limpiar para retirar el polvo por medio de brochas y escobas de pelo suave. Una vez cumplido este proceso se realizó la preservación por impregnación de la madera antigua y nueva, a través de la aplicación con brocha del producto termiticida llamado Kimocide. Es necesario señalar que para efectuar estos tratamientos se dispuso la utilización de guantes y mascarillas para garantizar la salud y seguridad de los colaboradores. (Ministerio Coordinador de Patrimonio Natural y Cultural, 2008). Para el acabado final de la madera se procedió a aplicar un tratamiento protector de la misma a base de aceite de linaza aplicada con brocha en el sentido de las vetas de la madera.

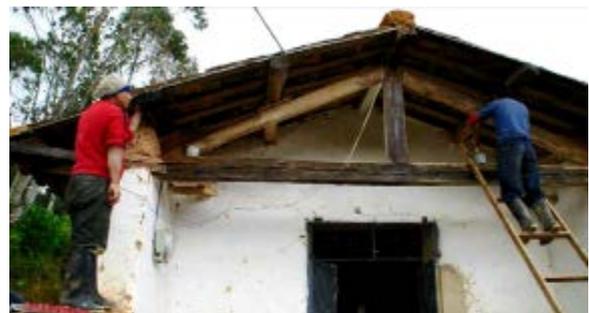
Figura 21. Aplicación de aceite de linaza a madera existente
