RECONSTRUCCIÓN Y MEJORAMIENTO DE LA VIVIENDA DE ADOBE EN LA MONTAÑA DE GUERRERO, MÉXICO

Isadora Hastings García; Gerson Huerta García

Cooperación Comunitaria A.C. isadora@cooperacioncomunitaria.org

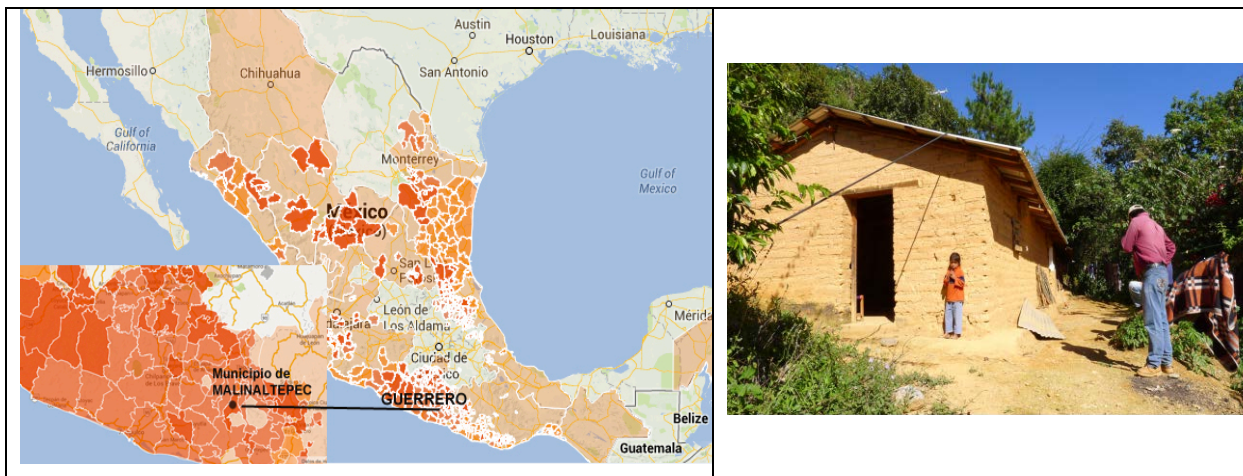
Imagen 1. Izquierda: mapa de ubicación del Estado de Guerrero y municipio de Malinaltepec. Derecha: vivienda tipo de adobe en la Montaña de Guerrero.

En la mayor parte de las comunidades de la Montaña de Guerrero, las viviendas son autoconstruidas por los mismos habitantes con materiales locales tradicionales. La tipología de las viviendas en la región es básicamente la misma, es decir, un cuarto de 10 m x 5 m ó 5 m x 12 m, el cual se utiliza para dormitorio y es construido de adobe con estructura de madera y techo de lámina metálica; la cocina se construye separada y es normalmente de 4 m x 3 m y de madera; por último casi todas cuentan con una pequeña letrina que en la mayor parte de los casos es un pozo negro. Todas las viviendas son productivas, es decir, cuentan con un espacio para árboles frutales, pequeño cultivo de maíz, un huerto y un corral para animales de granja.

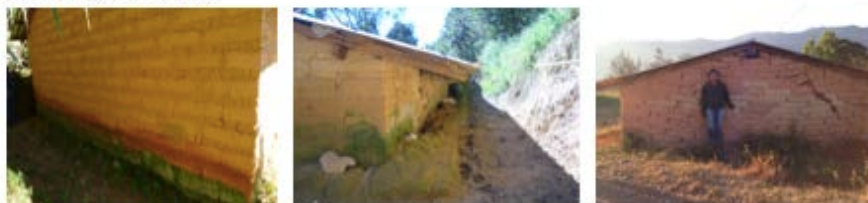
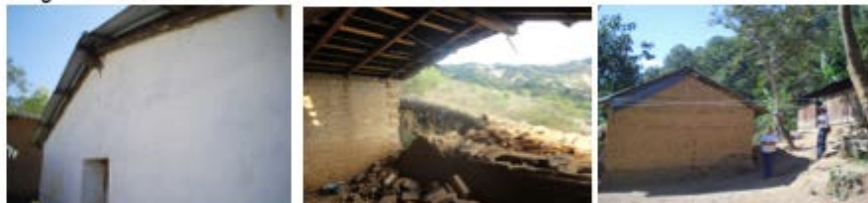
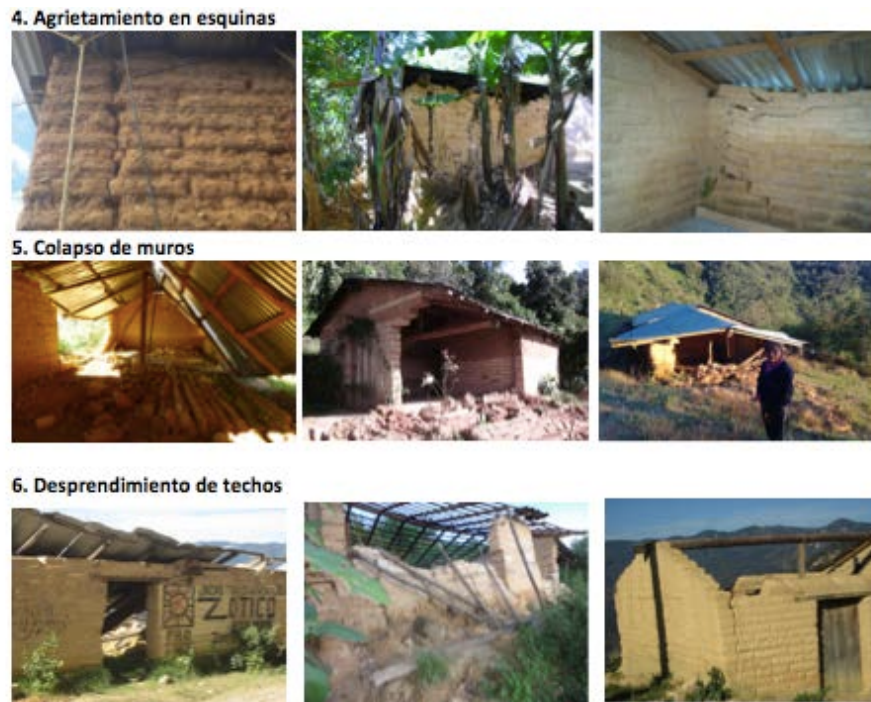
Figura 2. Fotografías del diagnóstico de daños en las viviendas de adobe (continúa)

2. Humedad en la base

3. Agrietamiento en dinteles

Figura 2. Fotografías del diagnóstico de daños en las viviendas de adobe

Después de haber realizado los análisis del contexto, Cooperación Comunitaria A.C desarrolló un diagnóstico de daños en las viviendas de adobe con el fin de hacer una evaluación de las causas. Éste dio como resultado que los daños en las viviendas se debían a la omisión de ciertos conocimientos en la técnica constructiva, lo cual se acrecentó con los vientos fuertes presentados durante los fenómenos naturales, pero también por los sismos presentados en años anteriores.

Así las principales omisiones en la técnica son: ausencia de cimientos y rodapiés de piedra provocando deterioro en la base de los muros, cerramientos que resistan fuerzas de tensión en la corona de los muros, lo cual hace que las esquinas sean vulnerables a fuerzas sísmicas y anclaje deficiente de las estructuras del techo a los muros y de éstas a la cubierta.

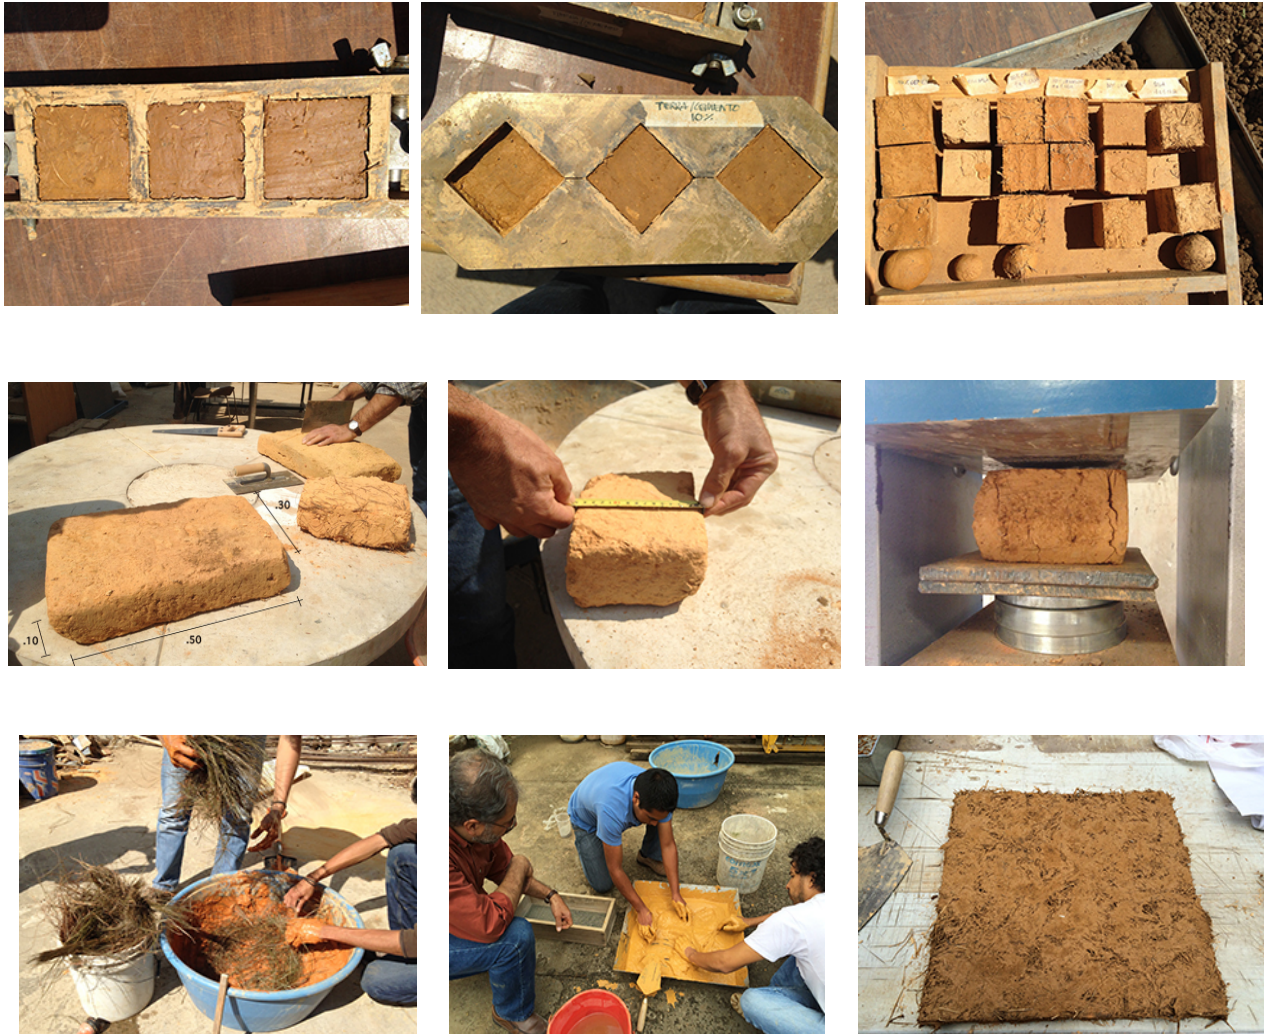
Figura 5. Pruebas técnicas hechas a los adobes de la comunidad y pruebas de "pajarcilla" (combinación de arcilla con paja) con tierra y material orgánico local.

Se realizó un análisis de en los laboratorios de la UAM (Universidad Autónoma de México), de la tierra local para conocer su composición, con la cual se realizaron pruebas de estabilización. También se realizaron pruebas de resistencia por compresión, capilaridad y flexión a los adobes traídos de la comunidad.

La estabilización de la tierra se llevó a cabo con cal y cemento, del 5% al 7% y del 5% al 10% respectivamente. La tierra de la comunidad El Obispo, al presentar altos contenidos de arcilla, resultó mejor la estabilización con cemento que con cal. En las pruebas, se obtuvieron los siguientes resultados:

- Tierra estabilizada con 5% de cemento = 32,62 kgf/cm² y 24,67 kgf/cm²
- Tierra estabilizada con 10% de cemento = 39,96 kgf/cm², sin embargo se notó que absorbía más humedad.

Al adicionar arena a las pruebas de tierras arriba mencionadas, se obtuvieron resistencias de 46,56 kgf/cm² y 55,46 kgf/cm² respectivamente.

Al realizar las pruebas por flexión, capilaridad y compresión, los resultados fueron muy

favorables para los adobes traídos de la comunidad, a pesar de que la estabilización con cemento mostró tener buena resistencia, la estabilización con estiércol cumplió con la resistencia adecuada ($26,4 \text{ kgf/cm}^2$) para ser utilizados.

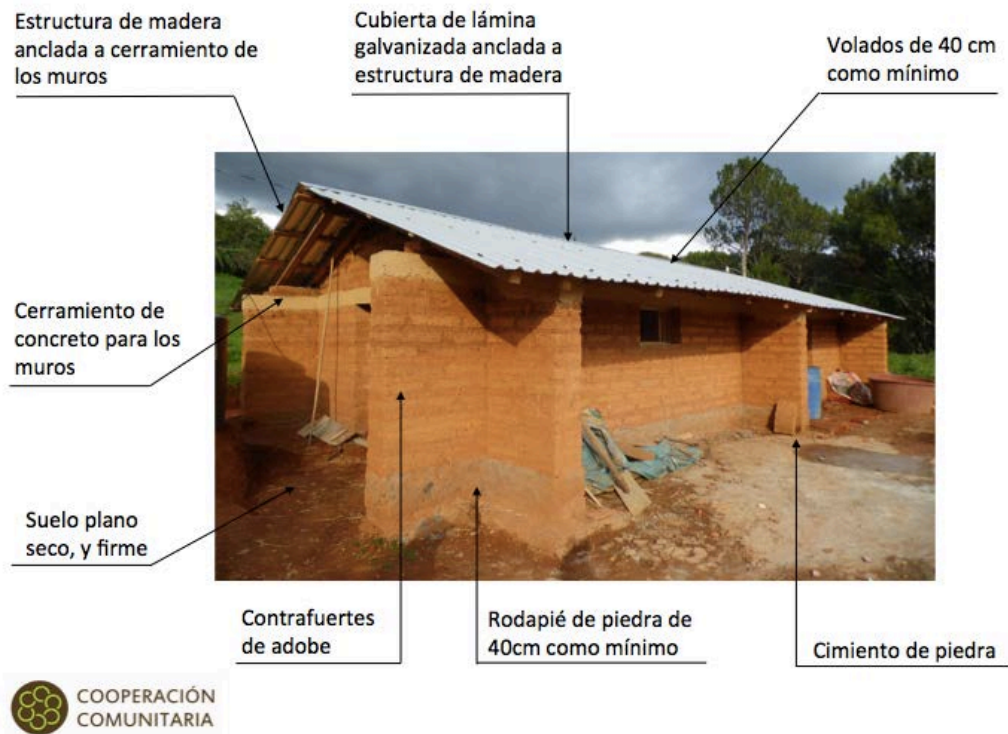
Figura 6. Recuperación de elementos para la correcta técnica constructiva de adobe y elementos de reforzamiento para adaptarla a los fuertes sismos y vientos de la región.

Retomando la tipología de las viviendas tradicionales de la región, se desarrollaron elementos constructivos que ayudaran a aumentar su resistencia contra los fuertes vientos y sismos de la región, al mismo tiempo que se incluyeron aquellos elementos que en algún momento y por la pérdida del conocimiento constructivo, se omitieron. Éstos son: contrafuertes de adobe, cimientado y rodapié de piedra, cerramiento de concreto o madera, y correcto anclaje de las estructuras a los muros y de las láminas a éstas.

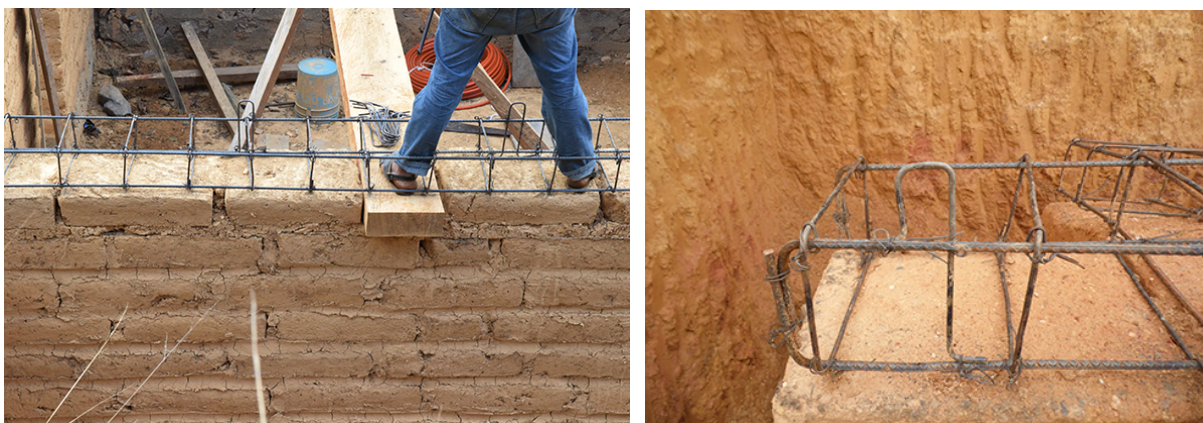
Figura 7. Armado con grapas de acero amarradas a cada 60 cm para anclar la estructura de madera a los muros

Los contrafuertes son de adobe, al igual que los muros, confinados con una cadena de concreto armado, en la cual se encuentran empotradas grapas de acero a cada 60 cm, para anclar la estructura de madera y evitar desplazamientos o desprendimientos de los techos. Para asegurar que no se desprendan las láminas ante los vientos de 120 km/h, por un lado se incrementó la longitud de los clavos que se usan comúnmente de 3" a 4", lo que permite doblar las puntas de estos para evitar el desprendimiento de los mismos ante los vientos. Por otro lado, se aumentó el número de clavos para asegurar la lámina, de 192 que se utilizaban se aumentó a 284 clavos. Esto de acuerdo al cálculo de la fuerza de succión de los vientos dominantes de la región.

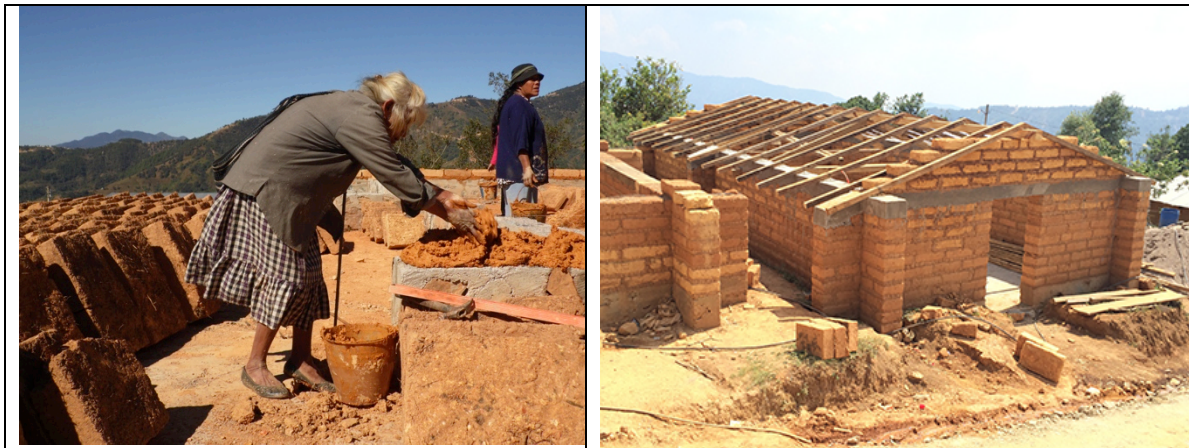
Figura 9. Autoproducción de viviendas, comunidad el Obispo, Malinaltepec.

- e. Se reconstruyeron, con mano de obra comunitaria y adobes hechos por la comunidad, 33 viviendas de adobe reforzadas y adaptadas a las condiciones regionales.

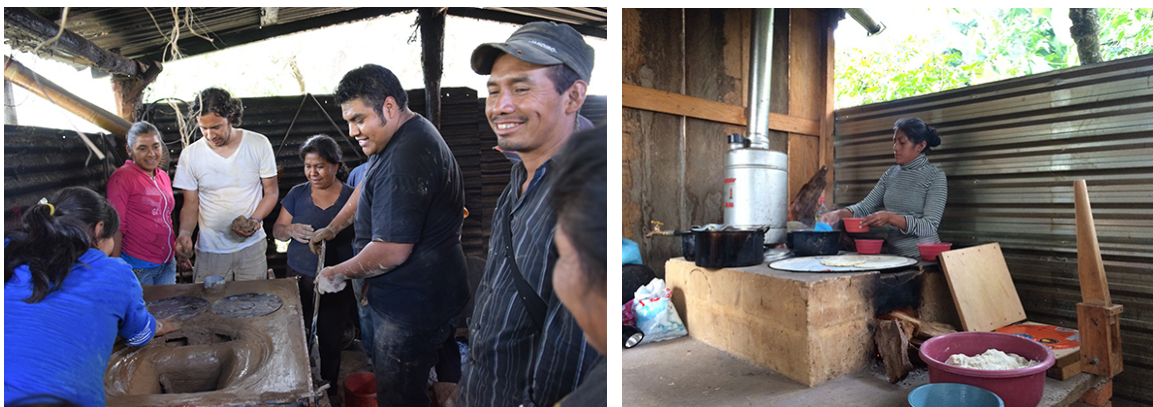
Figura 10. Taller y autoproducción de estufas modelo Patsari, con tanque para calentar 20 L de agua, comunidad el Obispo, Malinaltepec.

De la misma manera se disminuyó la deforestación, mediante la autoconstrucción y uso de 31 estufas ahorradoras de leña, las cuales usan una tercera parte de la leña que el fogón tradicional. Esto consistió en un taller teórico práctico de sensibilización y autoconstrucción de estufas ecológicas que cuentan con un tanque para calentar 20 litros de agua con el uso de la misma estufa.

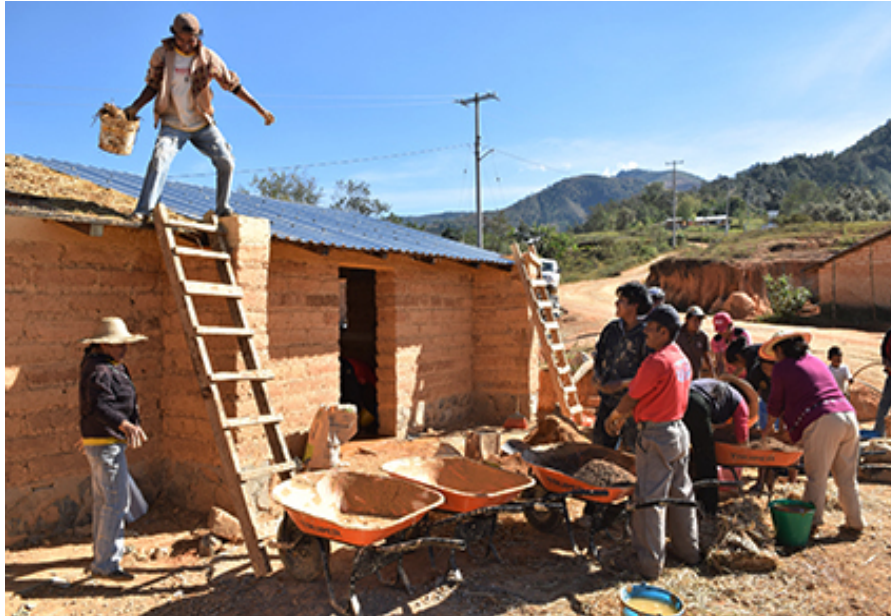
Figura 11. Taller práctico de autoproducción en adobe reforzado para construir la casa del pueblo, comunidad El Obispo, Malinaltepec, Gro.

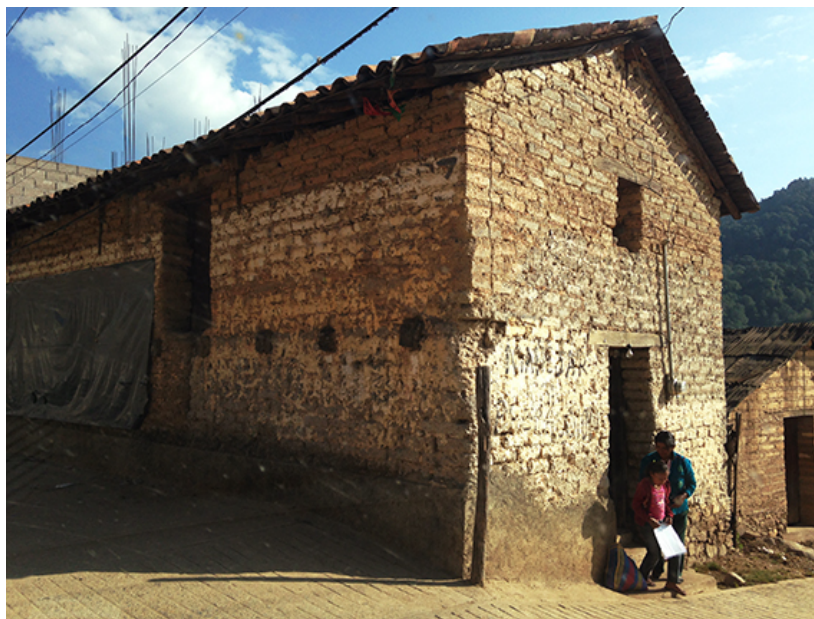
Figura 10. Vivienda de adobe, dos plantas en Malinaltepec, Guerrero
