Monitoreo y control ecológico de lechuguines (*Eichhornia Crassipes*) en el embalse “La Esperanza”, en la cuenca del río Chone de la provincia de Manabí, Ecuador

(Trabajo presentado como ponencia seleccionada en el 2do. Congreso de Manejo de Cuencas Hidrográficas realizado en la Universidad Juárez Autónoma de Tabasco (UJAT), Villahermosa, Tabasco – México, Mayo 2011)

RESUMEN

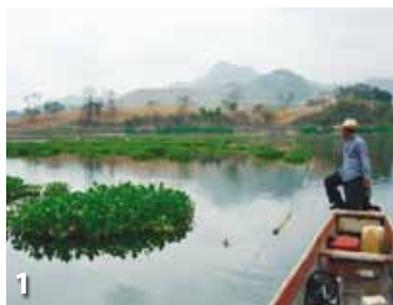
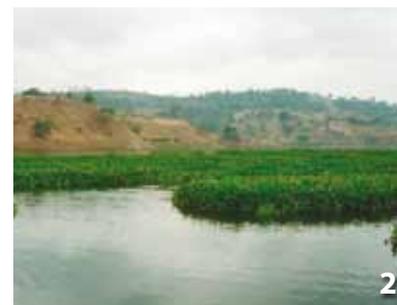
Fotografías 1 y 2: A la izquierda se puede observar el momento del despliegue del sistema de acarreo, formado por el cabo amarrado con piolas a cañas guadua; a la derecha se visualiza el agrupamiento de las manchas de lechuguines producto del acordonamiento

En las fotografías 1 a la 8, se puede observar parte del proceso metodológico general de arrastre, aplicado en una de las jornadas de trabajo sobre manchas fluctuantes de lechuguines.

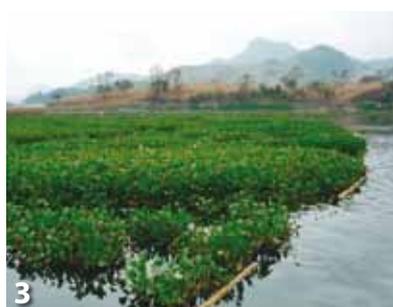
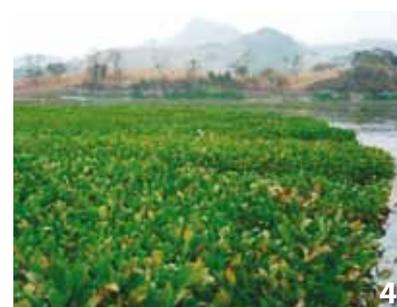
Fotografías 3 y 4: En ambas imágenes se observa el acarreo realizado por dos (02) canoas y producto del desplazamiento aumenta la compactación y agrupamiento de las biomásas de Jacinto de agua

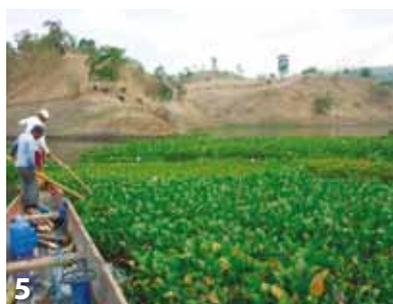
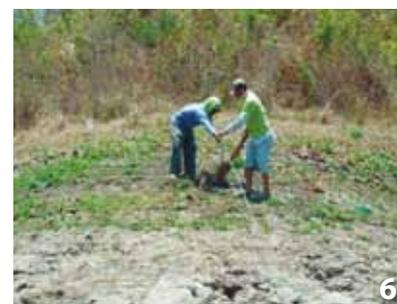
Fotografías 5 y 6: A la izquierda se observa como resultado del traslado de las masas de maleza acuática se llega hasta la ensenada seleccionada, a la derecha se visualiza el amarre de una de las puntas del cabo con estacas clavadas aproximadamente a un metro de profundidad en el suelo

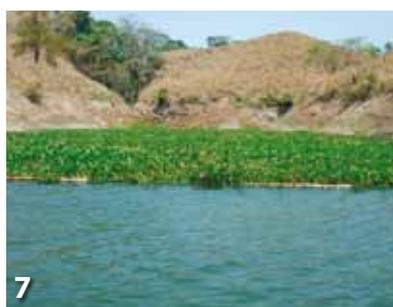
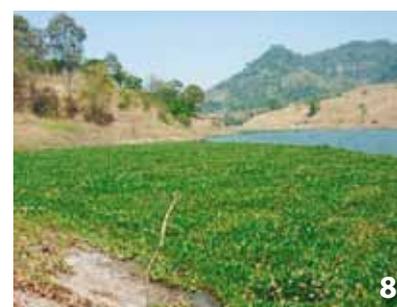
Fotografías 7 y 8: En ambas diapositivas se aprecia que una vez amarrada ambas puntas del cabo en los extremos, con presión de las canoas a motor, se termina de formar el acordonamiento de la ensenada con las biomásas de lechuguines

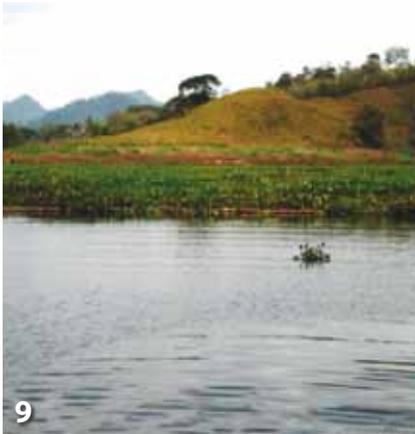
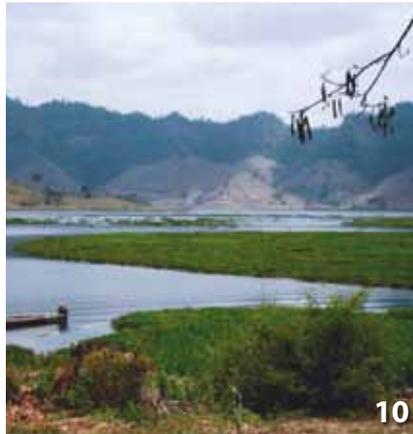
Fotografías 9 y 10: Las tomas fotográficas muestran dos (02) acordonamientos de lechuguines en la boca de Cañas

Cuando la mancha de maleza acuática fluctuante era de grandes dimensiones, se precisó de la colaboración de las cinco (05) lanchas motorizadas contratadas, ya que teniendo en cuenta la gran cantidad de biomasa de lechuguines que se debía remolcar, implicaba varias toneladas en peso húmedo. En la boca de los afluentes de Cañas (Grande y Chico) se realizó este tipo de acción, para el acordonamiento de manchas de Jacinto de agua de considerable tamaño, como producto de esta ardua labor de acarreo de las grandes biomásas del lirio acuático, en las Fotografías 9 y 10 se aprecia dos (02) acordonamientos de esta maleza acuática realizados en el sector mencionado.

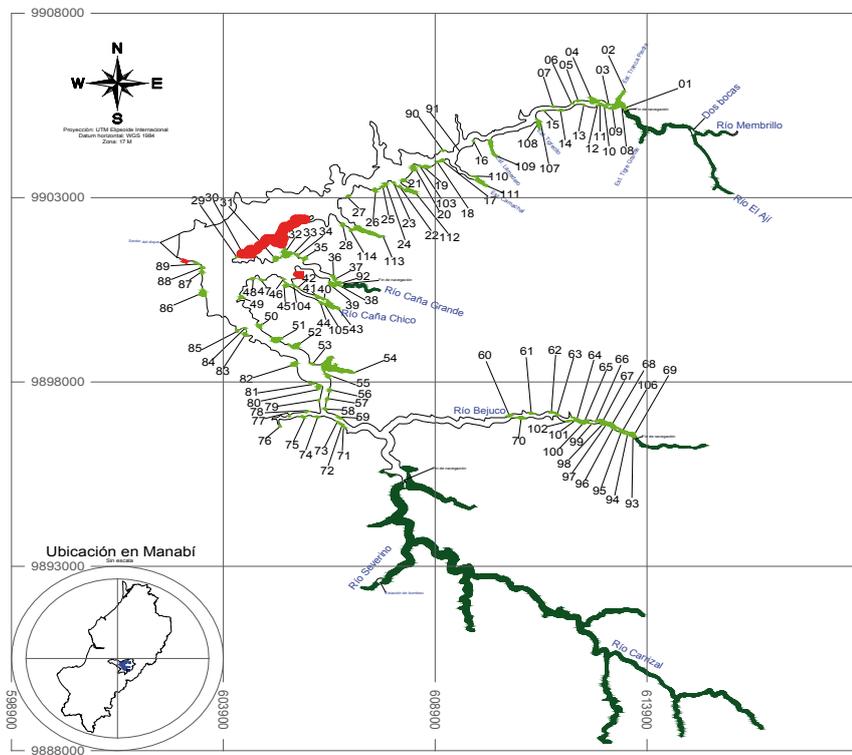
Figura 1: Identificación de las ensenadas de maleza acuática acordonadas en el embalse La Esperanza en Septiembre-Noviembre del 2009

- **Resultados obtenidos producto de la formación de las ensenadas con lechuguines acordonados**
Producto del trabajo realizado con el arrastre de los lechuguines, se pudo establecer que se formaron 114 acordonamientos en las ensenadas de las márgenes del embalse La Esperanza, dando un total de 83,66 hectáreas (ha) de Jacinto de agua que pudieron ser controlados de manera ecológica (ver Figura 1).
- **Resultados del hacinamiento provocado con el acordonamiento**
Producto de la implementación de los acordonamientos de las biomásas del lechuguín, se da un hacinamiento provocado por la acumulación en un mismo lugar de un gran número de plantas de esta

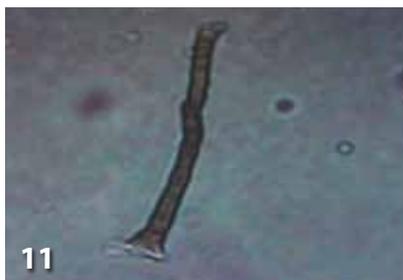
Fotografías 11 y 12: muestran al microscopio conidióforo y conidias de *Curvularia sp.*

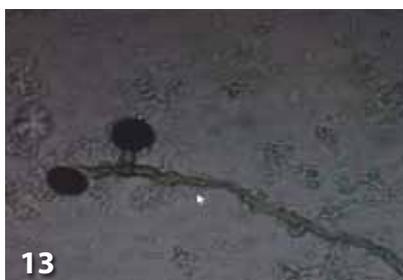
Fotografía 13: Conidióforo y conidias de *Nigrospora sp.*

En la diapositiva 13 se observa conidióforo y conidias de *Nigrospora sp.*

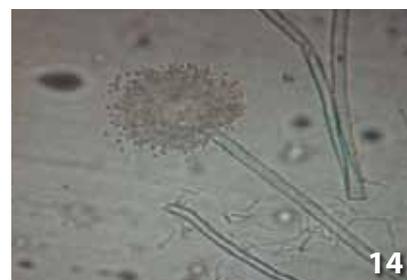
Fotografía 14: Conidióforo y conidias de *Aspergillus sp.*

La diapositiva 14 muestra Conidióforo y conidias de *Aspergillus sp.*

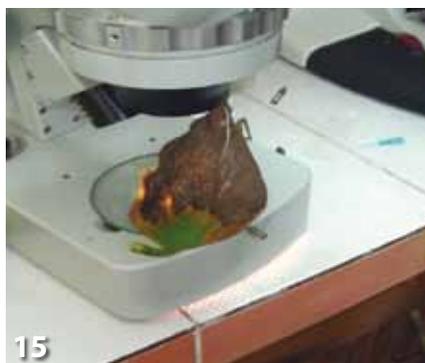
Fotografía 15: Observación en el laboratorio del ácaro *Orthogalumna terebrantis*

Existe el ataque del ácaro *Orthogalumna terebrantis* (Tetragnatidae: Galumnidae), que está considerado como uno de los artrópodos que reducen el crecimiento del Jacinto de agua en forma significativa, el cual perfora el tejido vegetal de la hoja por donde ingresan los hongos; la Fotografía 15 muestra la observación al estereomicroscopio de la identificación de dicho arácnido.

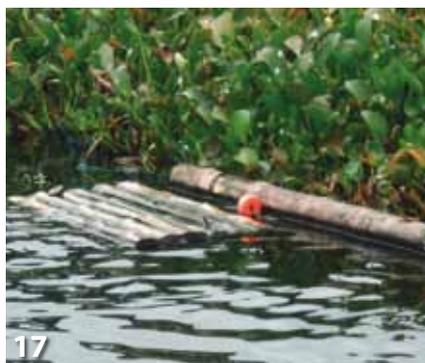
Fotografía 17: Ubicación de trasmallos y catangas en los acordonamientos realizados sobre el lirio acuático

- Aumento de la tasa de reclutamiento de alevines y juveniles de peces nativos de la zona, en la Fotografía 16 se observa como las larvas y peces jóvenes se refugian entre las biomásas de lechuguines.
- Aprovechamiento de los acordonamientos de biomásas de lechuguines en las ensenadas para la colocación de trasmallos y catangas (ver Fotografía 17), con lo cual se facilita la captura de peces que se refugian en estos sitios y la recolección de langostas "red claw".
- Mantenimiento de nichos ecológicos establecidos con la presencia de una diversidad de avifauna (ver fotografía 18).
