APROXIMACIÓN AL ESTUDIO DE LA ARQUITECTURA BARROCA EN EL CURSO ALTO DEL LEZA. LAS ERMITAS DE SOTO EN CAMEROS*

M^a Jesús Escuín Guinea**

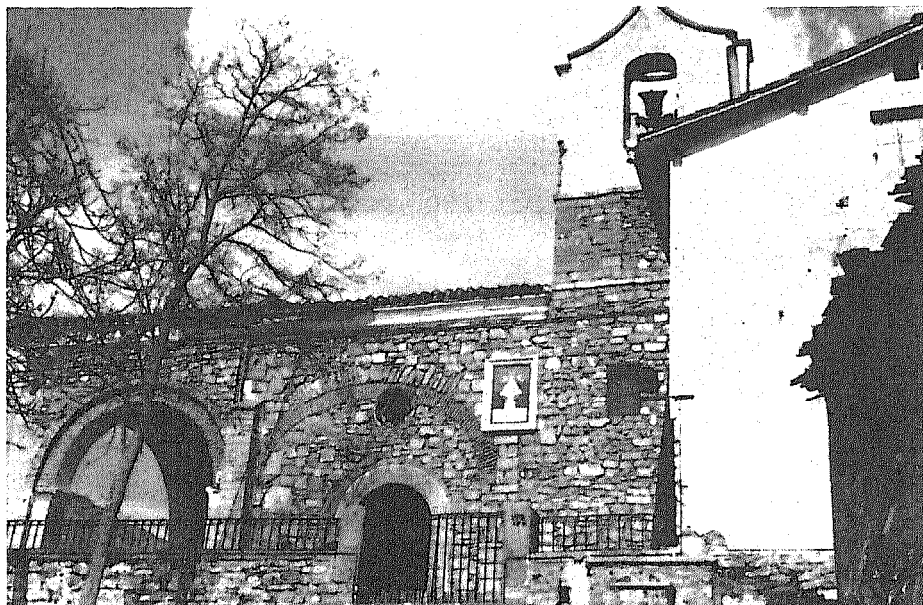
Ermita de Nuestra Señora del Cortijo. Vista del muro sur

El muro sur es el más complejo, pues ha sufrido numerosas transformaciones en la historia de la ermita. Hacia la cabecera tiene una vivienda adosada por la que se entra de manera habitual al templo. Hacia los pies se abre otra puerta, de arco de medio punto. En la parte superior del muro se abren dos vanos, un óculo y una ventana rectangular. También sobre este muro se apoya la espadaña con la campana. En la zona de los pies, más o menos a la misma altura y en los muros norte y sur, hay dos contrafuertes hechos en sillar. Están en relación con el coro alto que hay en el último tramo de la ermita. El estribo norte tiene tres dejas.

cado de los vanos y en las esquinas. En el muro sur, descarnado, se aprecia un arco de descarga de doble rosca -la exterior de piedra y la interior de ladrillo-.

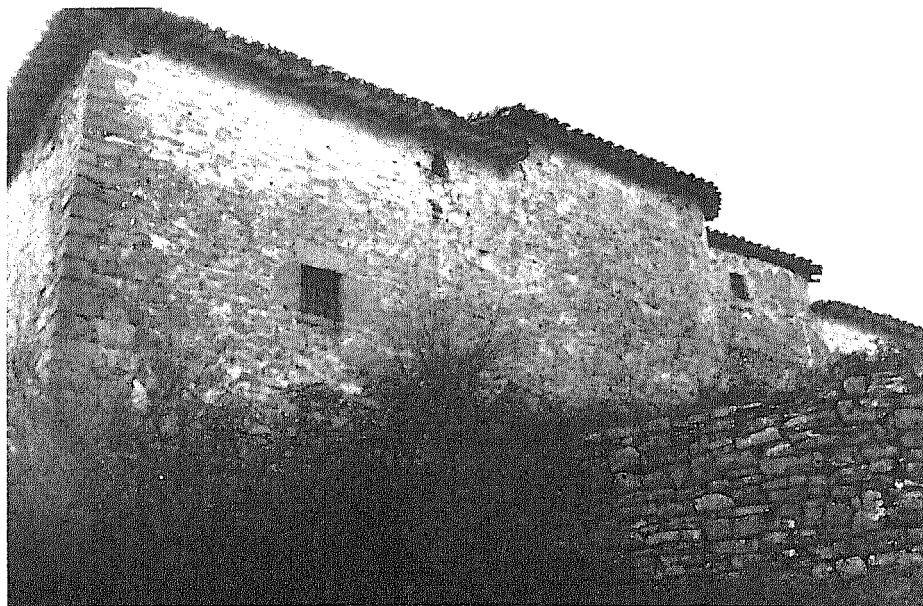
Ermita de Nuestra Señora del Cortijo. Vista del muro norte desde la cabecera

Por el norte se percibe mejor la estructura de la ermita. El muro se ensancha al llegar a la zona del crucero y mantiene este engrosamiento en el muro de la sacristía. Al oeste y bajo el pórtico se abre el ingreso principal, que responde al esquema típico de la zona: puerta adintelada con dos vanos cuadrangulares enrejados que la flanquean. El pórtico tiene dos arcos -de medio punto y con la rosca rehundida- orientados al oeste y sur, y muro corrido al norte, donde se adosa un poyo.

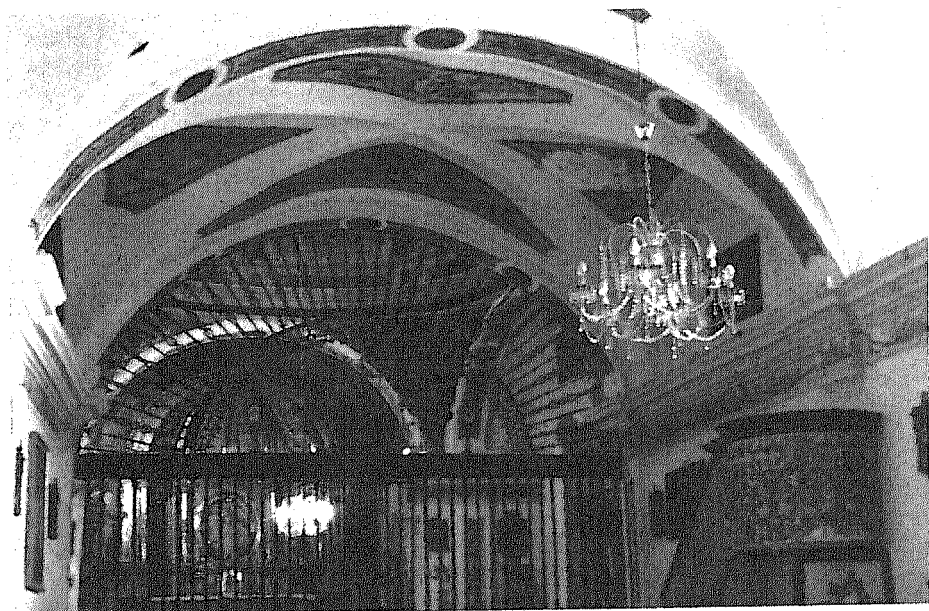
Ermita de Nuestra Señora del Cortijo. Interior, bóvedas de Arista

Con respecto a la nave, ésta se divide en tres tramos desiguales separados por arcos diafragma que descargan sobre un entablamento corrido y pilastras adosadas. Éstas últimas, que carecen de basa en el crucero, tienen el fuste rehundido.

Los dos primeros tramos se cubren con arista y el último con lunetos. En éste se sitúa un coro alto sobre el ingreso principal. También aquí, en la pared sur, se abre la puerta de arco de medio punto y el óculo de iluminación. En este mismo muro, pero en el primer tramo, hay un púlpito de obra adosado a la pared y una pequeña puerta adintelada que enlaza con la casa.

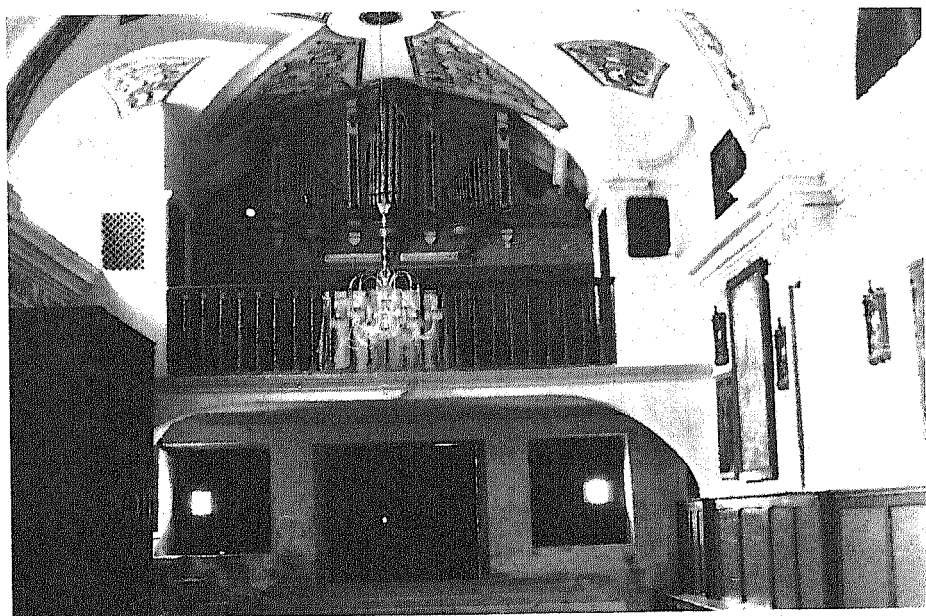
Ermita de Nuestra Señora del Cortijo. Último tramo del coro alto

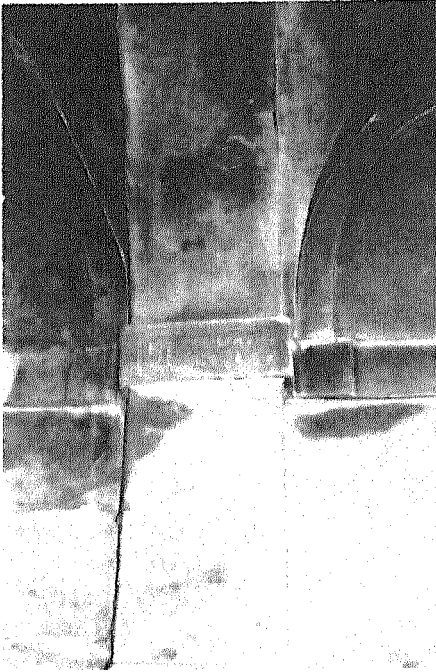
*Ermita de San Antón
Interior, pilastra y arranque de las bóvedas*
