# Reforma de la carpintería de la planta alta del patio del Hospital de la Piedad de Benavente

TITLE: Reformation of the Carpentry of the Upper Floor of the Courtyard of the Hospital de la Piedad of Benavente.

RESUMEN: Extracto del Proyecto de Reforma de la Carpintería de la Planta Alta del Patio del Hospital de la Piedad de Benavente promovido por el Patronato de la Fundación del Hospital de la Piedad y San José y financiado por la Consejería de Cultura de la Junta de Castilla y León, siendo su Consejera D<sup>a</sup> Josefa García Cirac.

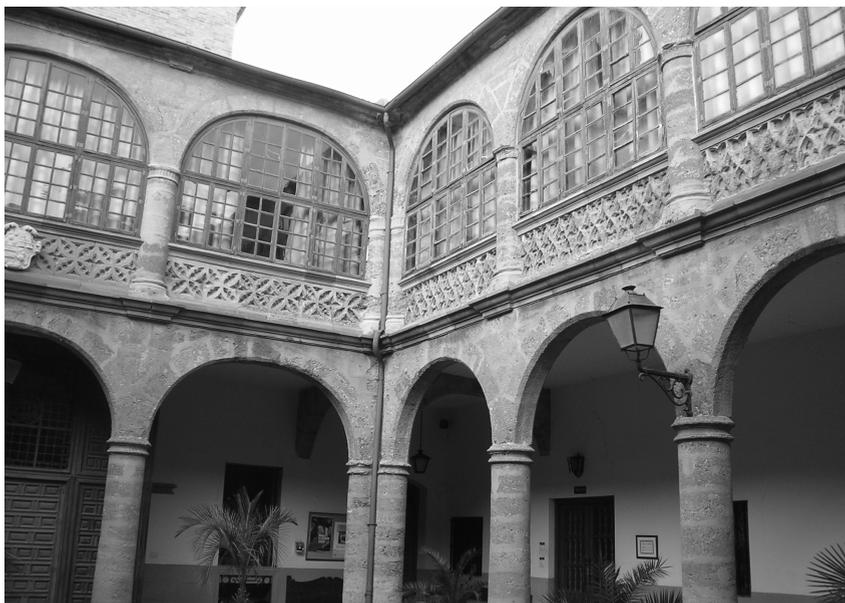
Lám. 2. Estado del patio en el año 2016 con las carpinterías impracticables

primera con una carpintería de madera con múltiples divisiones (Lám. 2) para mejorar las condiciones de habitabilidad de la residencia de mayores que desde hace varios años regenta el edificio.

La falta de mantenimiento de la carpintería de madera y una ejecución deficiente de la misma, con abultados desplomes y movimientos, provocó que en el año 2015 la mayoría de las ventanas ya no fueran practicables y se empezaran a desprender vidrios con el consiguiente riesgo para las personas que accedían al patio. Se procedió a realizar un Informe de las deficiencias existentes y se trasladó a la Consejería de Cultura de la Junta de Castilla y León, siendo Consejera D<sup>a</sup> Josefa García Cirac, quien a la vista del mismo dispuso de medios económicos para costear el proyecto y la obra.

- Sustitución de la anterior carpintería por otra de madera laminada coplanar de pino Soria con acabado en pintura al agua, que sea practicable en sus parte inferior con unas hojas batientes apaisadas con bisagra oculta, y un gran ventanal fijo sin junquillos. Los vidrios que se han colocado son vidrios multicapa con protección solar y un mínimo grado de emisividad, lo que hace de estos vidrios que sean de una gran eficiencia energética. Se colocarán a testa, sin particiones intermedias en el ventanal superior.

Esta carpintería resolverá los problemas de apertura y ventilación del pasillo perimetral. Se aporta un nuevo diseño respetuoso con la concepción original del patio en donde no existía carpintería de cierre en ésta planta alta, por lo que la solución de la misma se concibe con elementos mínimos de carpintería y vidrios colocados a testa que recuerden al diseño original del edificio.

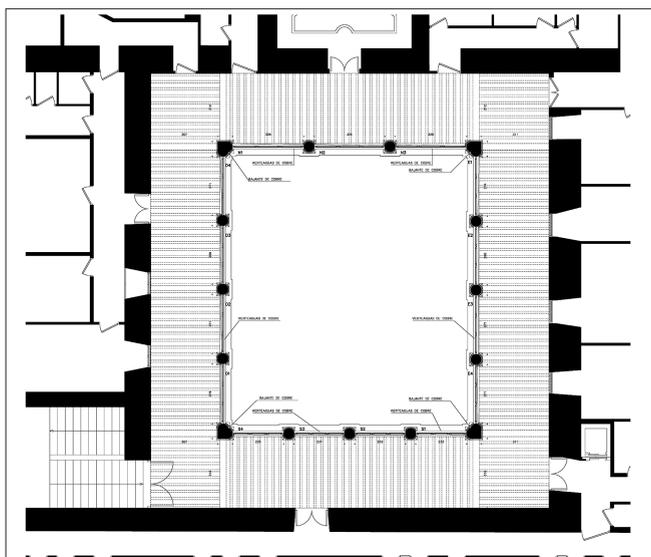
Fig. 2. Planta Primera del Estado según el Proyecto

Se aporta plano de la planta primera del patio en donde se aprecia el trazado de las nuevas carpinterías (fig. 2).

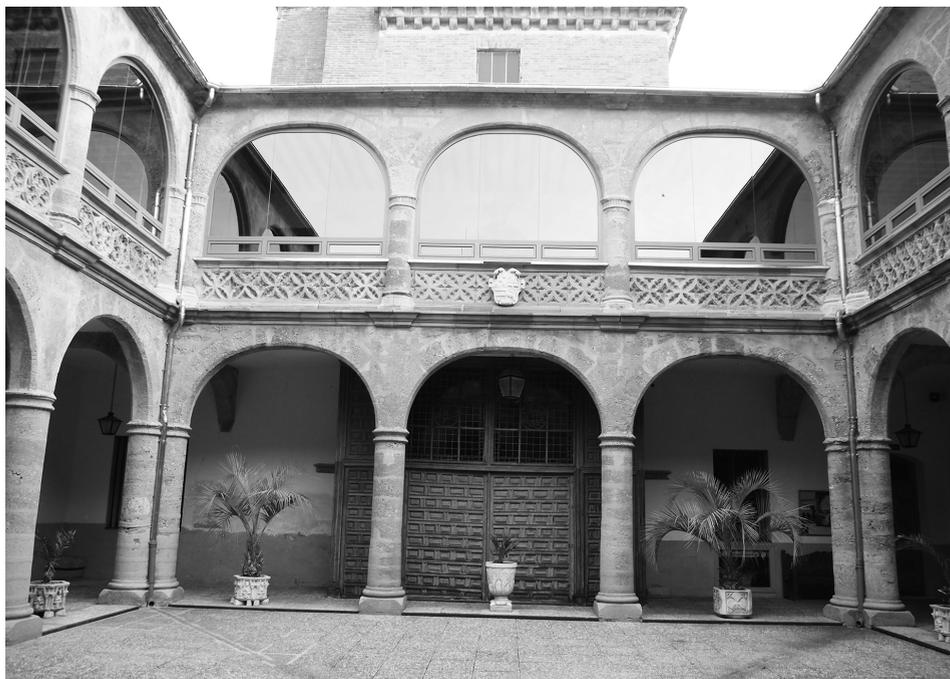
Lám. 3. Estado del patio en el año 2017 una vez terminada la obra

- Colocación de un vierteaguas de cobre conformado en la parte superior de la balaustrada de piedra para alejar el agua de lluvia, evitando el contacto con la piedra y el deterioro progresivo de la misma.

- Sustitución de los canalones y bajantes de cobre para evitar una mayor erosión de la piedra del patio y generar una correcta evacuación de las aguas pluviales (Lám. 3).
