# RESTAURACIÓN MONUMENTAL Y ARQUEOLOGÍA. NUEVAS EXPERIENCIAS EN EL PATRIMONIO MALAGUEÑO

Pedro Gurriarán Daza y Salvador García Villalobos<sup>i</sup>

**RESUMEN:** Este artículo trata sobre diversos proyectos de restauración ejecutados en los últimos años en el patrimonio histórico de la provincia de Málaga. El objetivo es dar a conocer casos muy diversos, principalmente relacionados con obras defensivas medievales, en los que se pueda exponer las problemáticas de conservación asociadas y, sobre todo, los criterios imperantes en la actualidad. Ronda, Archidona y Málaga serán los lugares referidos. El desarrollo de la arqueología medieval y sus métodos de trabajo se ha manifestado como fundamental para abordar este tipo de trabajo, definiendo con claridad un cambio con relación a las formas de actuar de hace décadas, cuando tenía menos peso en las decisiones de los arquitectos restauradores.

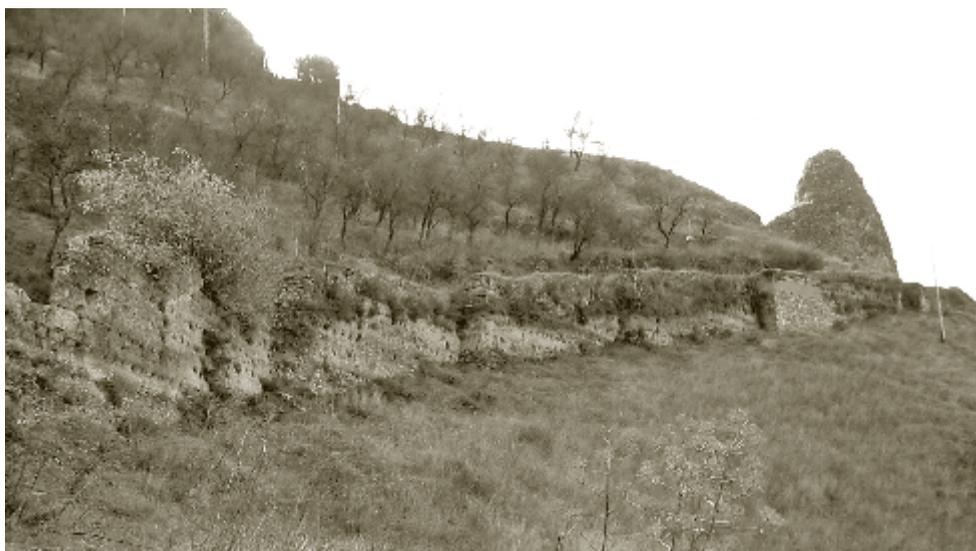
Lámina 1. Vista general de la muralla del Albacar de Ronda antes de la intervención restauradora

Los problemas que presentaba esta construcción bajomedieval andalusí estaban relacionados sobre todo con la pérdida de la costra superficial de las tapias, así como el desmantelamiento parcial de su coronación y base. La erosión superficial de algunos cajones de hormigón era tan preocupante que amenazaba la propia consistencia del núcleo de la muralla. La causa de estas patologías hay que buscarla en el lógico envejecimiento del material concrecionado, afectado por los agentes erosivos medioambientales, que deriva en el deterioro de su capa exterior, con grietas y su caída a continuación. Por el contrario, el descarnado de las fábricas de mampostería estaba relacionado con el expolio de las piezas por los propios vecinos de Ronda (Lám. 1).

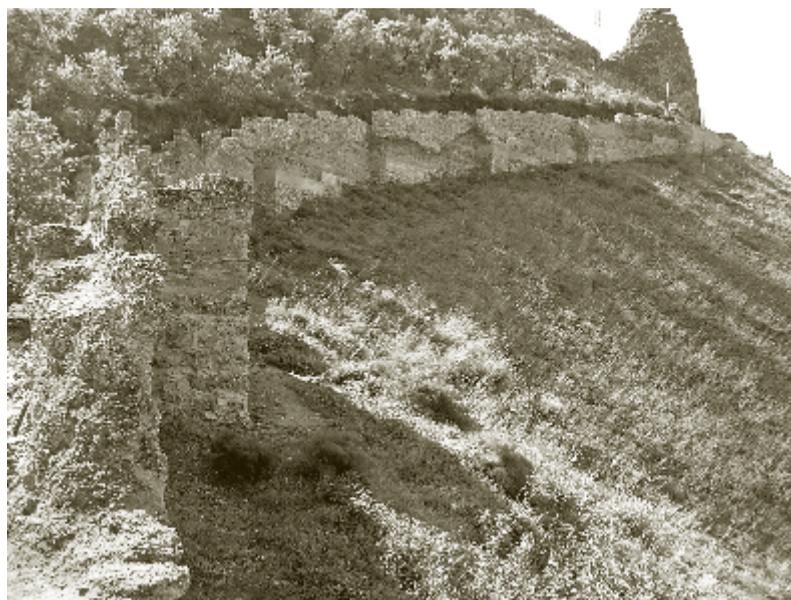
Lámina 2. Vista general de la muralla del Albacar de Ronda tras su restauración (2007)

de cal. Similar operación se desarrolló en la parte superior, perfilando la coronación de forma escalonada. Las partes de mampostería de nuevo aporte y las originales, muy similares en su formalización, quedaban diferenciadas por su separación mediante una lámina de plomo (Lám. 2).

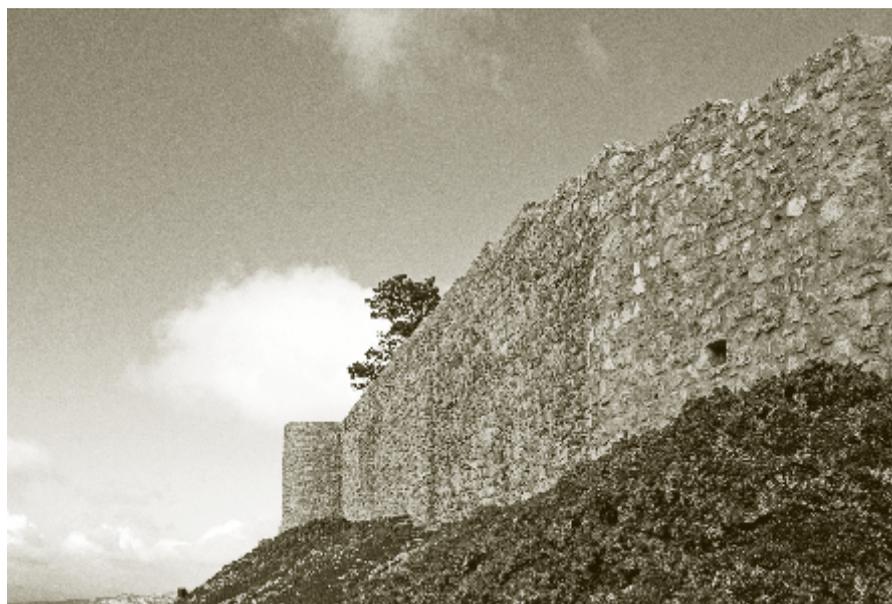
Lámina 3. Detalle de los paños de muralla restaurados del anillo inferior de las murallas del cerro de Gracia de Archidona (2009)

el criterio tecnológico original. En nuestro caso, se emplearon de nuevo mamposterías careadas, enripiadas y dispuestas en hiladas, tomadas igualmente con mortero de cal, como en su origen.

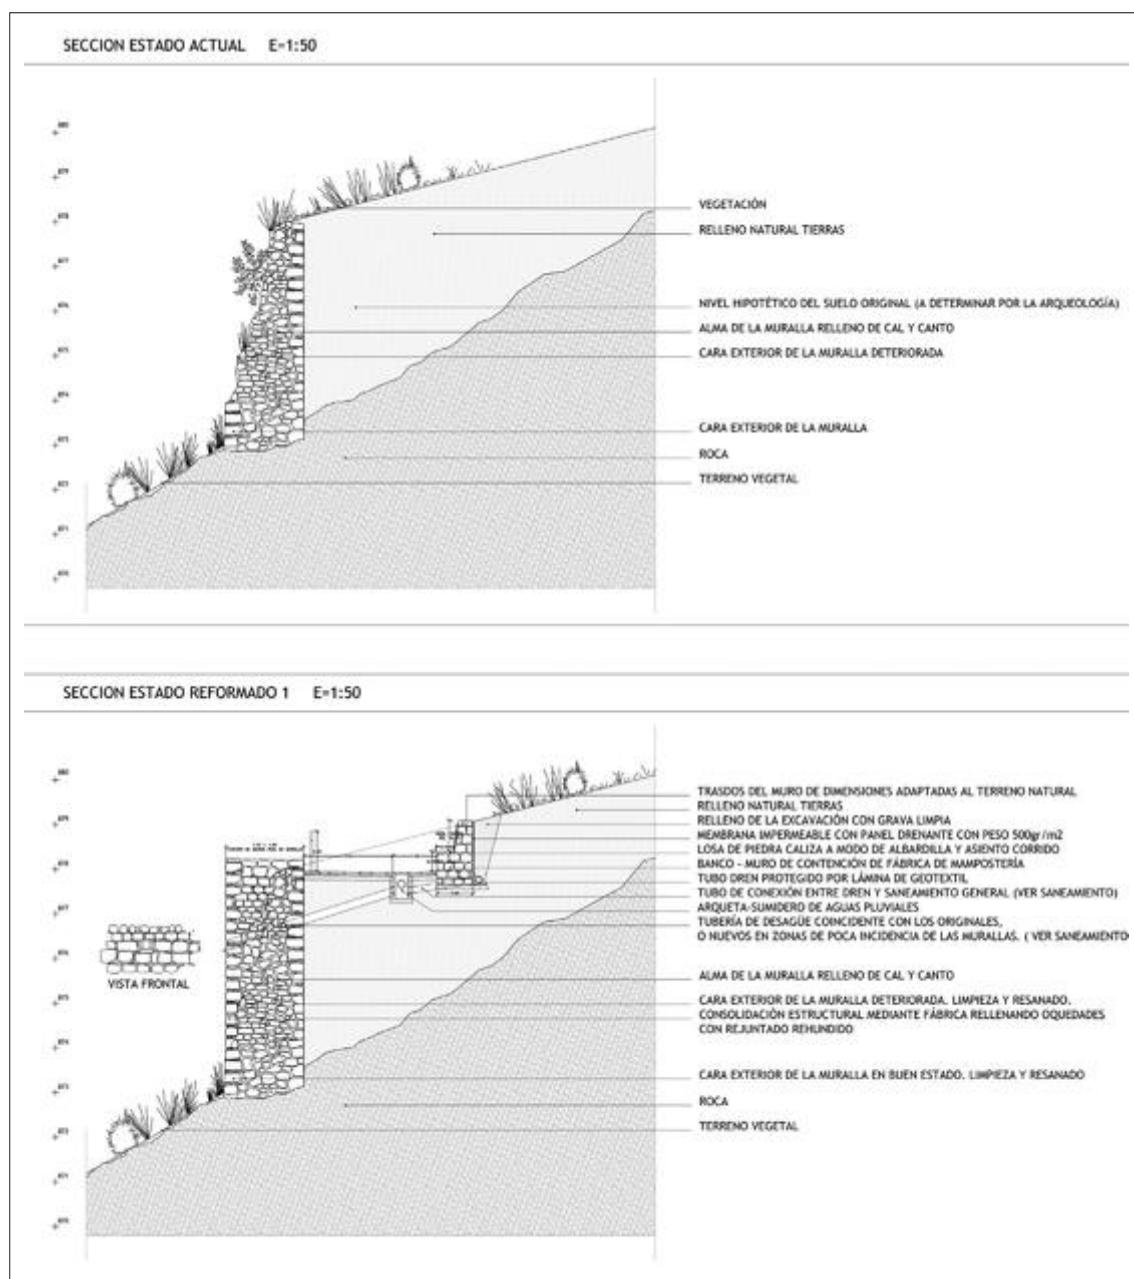
Figura 1. Sección tipo del camino construido junto a la muralla de Archidona

Por lo que respecta al nuevo camino dispuesto a intramuros, se antojaba necesario, ya que una de las premisas de toda intervención sobre el patrimonio histórico, es hacerlo cercano al ciudadano (Fig. 1). En él se creó una superficie de piedra,

que no afectaba a los restos arqueológicos que aparecieron, delimitada por la propia muralla al exterior y un pequeño murete de contención de tierras al interior. En definitiva, con este camino se pretendía continuar aquel construido hace escasas fechas en las cercanías de la Puerta del Sol, que se prolongaba hasta la carretera de acceso; de

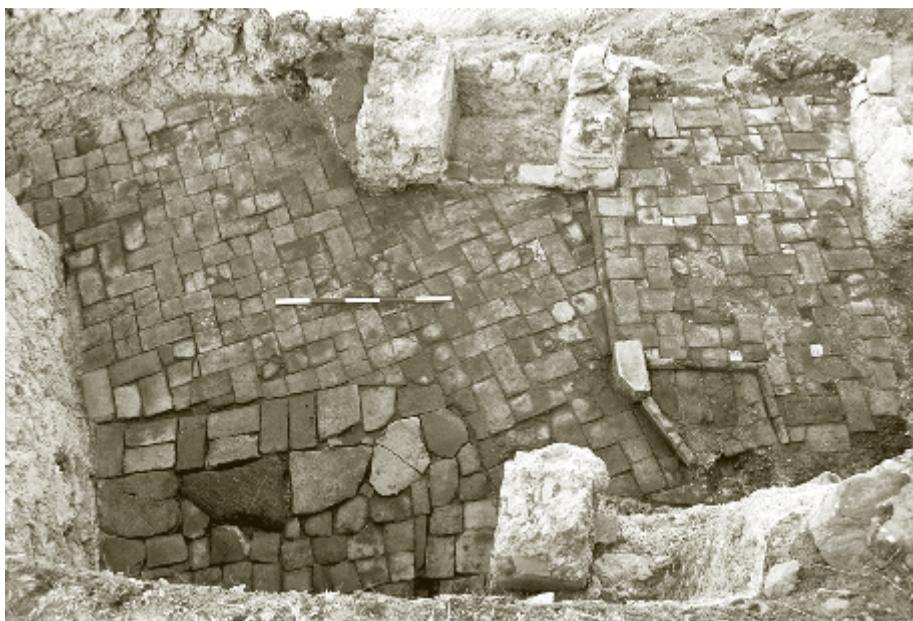
Lámina 4. Detalle de los pavimentos de la vivienda bajomedieval excavada junto a la muralla de Archidona (Cortesía de Arqueosur S.L.)

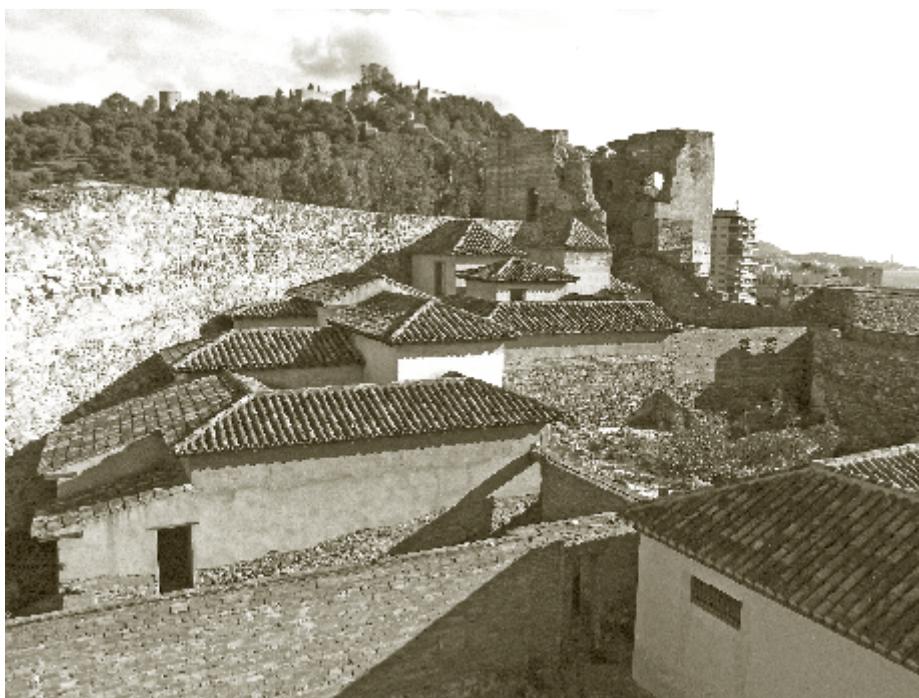
Lámina 6. Aspecto general del Barrio de Casas de la Alcazaba de Málaga, en el que destacan las reconstrucciones del arquitecto Rafael Manzano

Prieto Moreno terminó las excavaciones e intervenciones en la zona palatina en 1944. En las mismas se consolidaron los restos y se nivelaron y regularizaron los restos de viviendas del barrio con fábricas de ladrillo y cemento. Hubo que esperar varias décadas para asistir a la última intervención restauradora del siglo XX, quizás la más ambiciosa, que fue llevada a cabo por Rafael Manzano Martos. Su genio y el conocimiento científico de la arquitectura andalusí le llevaron a proponer reconstrucciones del barrio como la mejor forma de conservar unos restos ciertamente deleznable. Entre 1971 y 1973 este arquitecto gaditano intervino sólo en cinco viviendas, en las que construyó la segunda planta desaparecida y sus cubiertas (Lám. 6), si bien

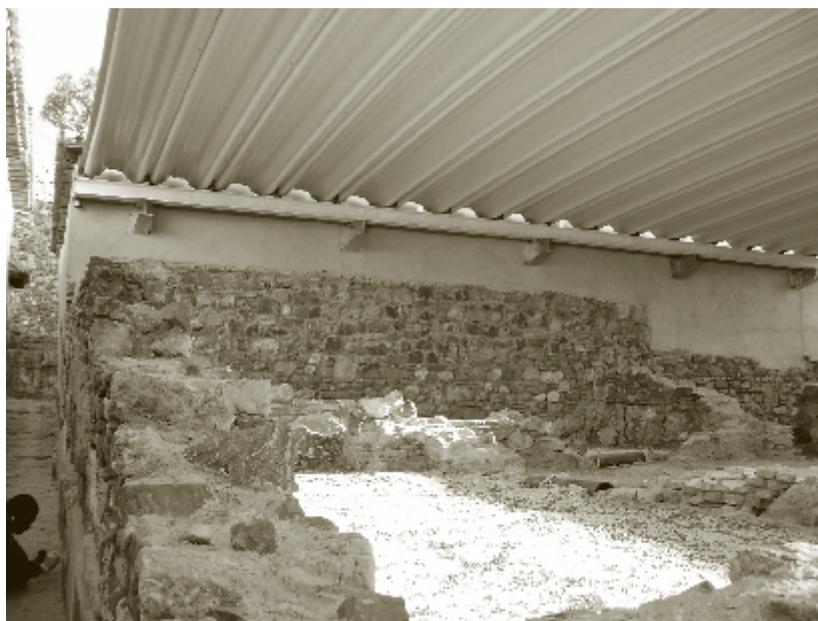
Lámina 7. Detalle de las nuevas cubiertas de chapa instaladas en el Barrio de Casas de la Alcazaba de Málaga en la intervención de 2009

El sistema consta de una chapa estructural con perfil CB 260 autoportante, con forma ligeramente curva y atirantada, que apoya de dos formas diferentes: bien en anclajes articulados sobre vigas HEB, apoyadas en ménsulas atornilladas en las nuevas fábricas del siglo XX, bien mediante soportes verticales HEB soldados a placas de anclaje sobre los muros recrecidos (Lám. 7). Los elementos constructivos medievales no se veían afectados directamente por estas estructuras en ningún caso, ya que siempre se contactaba con las nuevas fábricas aportadas por Prieto Moreno o Manzano Martos. Todas las cubiertas desaguan en canalones metálicos que vierten en bajantes situados en puntos estudiados para afectar lo menos posible a los vestigios arqueológicos. Finalmente, los enlucidos conservados en los muros de las construcciones intervenidas fueron consolidados *in situ* mediante restauradores.

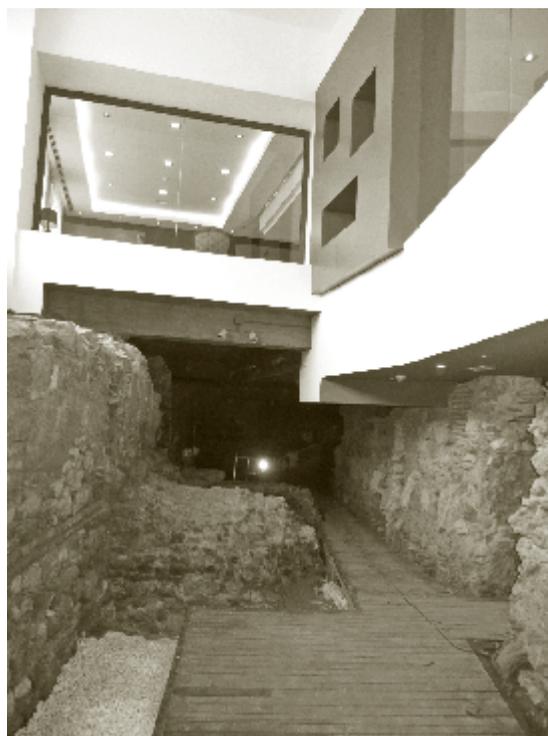
Lám. 8. Detalle de la integración de los restos arqueológicos en el sótano del Hotel Posada del Patio de Málaga

y restauración de los restos arqueológicos, y en segundo, en la adecuación y acondicionamiento del espacio creado, con el fin de posibilitar su visita, contemplación y explicación de esta pequeña pero importante porción de nuestro patrimonio (Lám. 8).

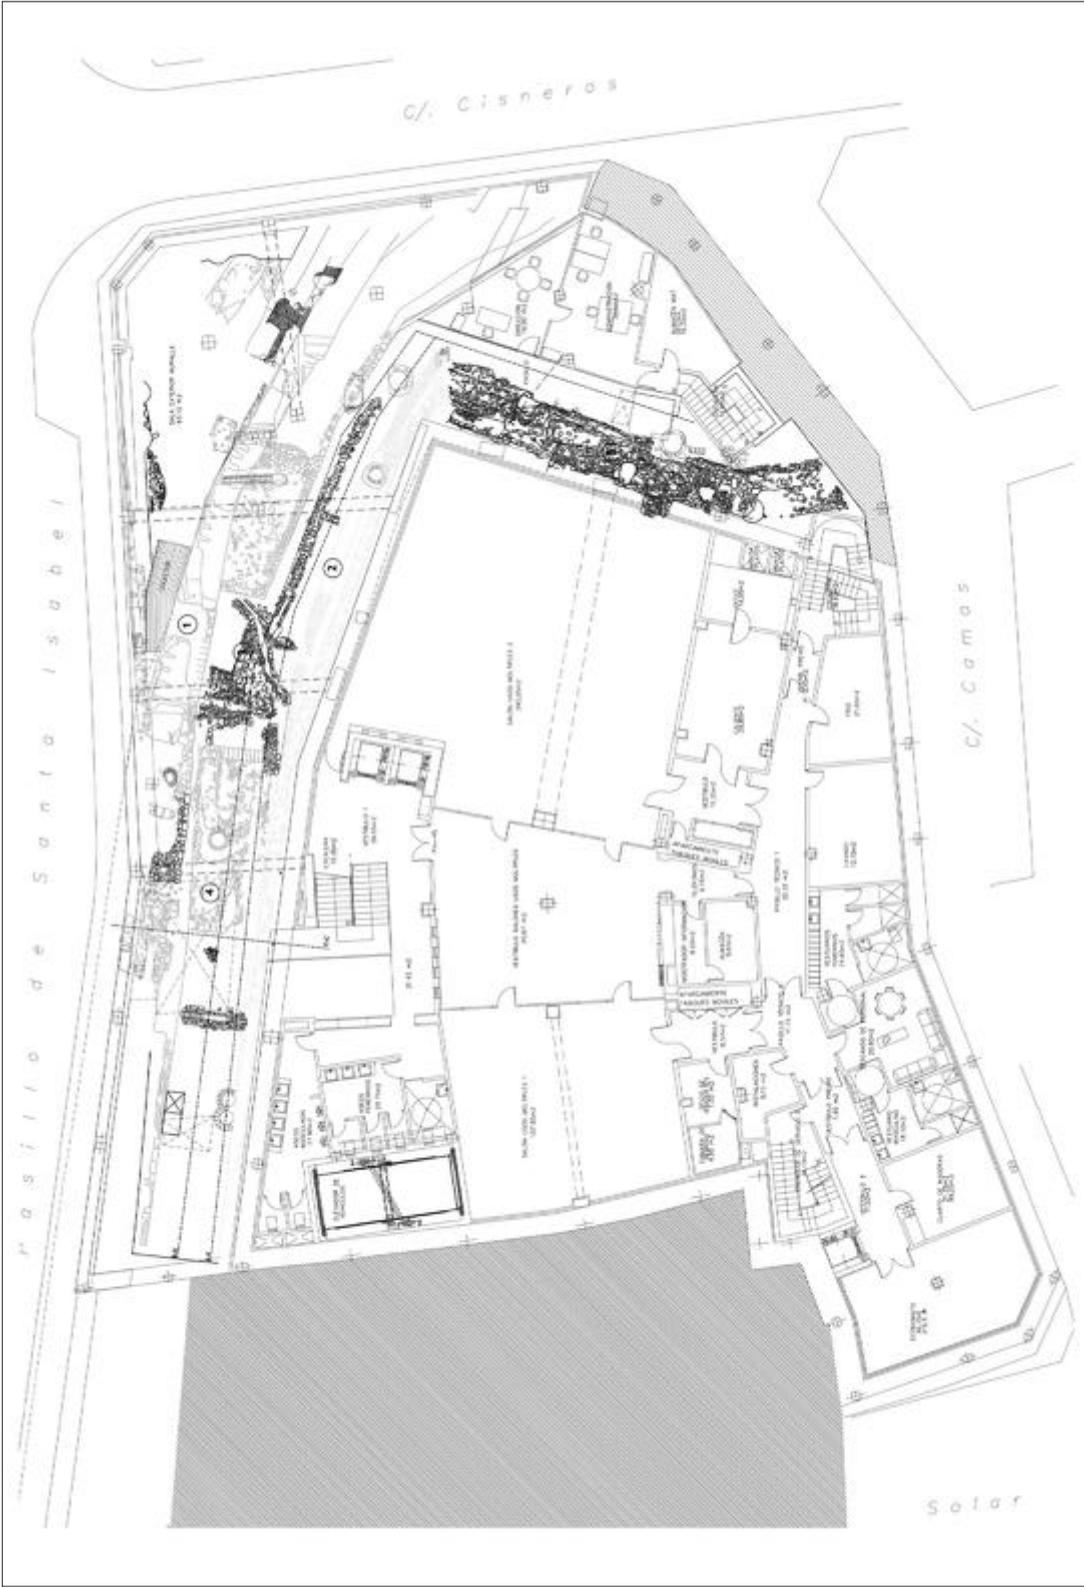
Fig. 2. Planta general de los restos arqueológicos excavados en el sótano del Hotel Posada del Patio de Málaga

2003, bajo la dirección de Alberto Cumpián Rodríguez. Los hallazgos arqueológicos de esos trabajos fueron espectaculares y de muy diversas épocas (Fig. 2). El proyecto que presentamos intervino sobre el tramo de muralla medieval más amplio exhumado hasta la fecha, con casi 60 metros de longitud, cuyo trazado discurre, debido a su extrema cercanía, paralelo al curso del río Guadalmedina. Nos encontramos, por tanto, ante un tramo que debía cumplir un doble propósito, por un lado el de proteger a la población frente a posibles ataques enemigos, y por otro el de resistir las frecuentes acometidas del río, que a su vez hacía las veces de foso. El sistema defensivo incluye una barbacana, elemento que a priori se suponía inexistente para este margen fluvial, pero que con su descubrimiento demuestra que su existencia se daba a lo largo de todo el recorrido occidental de la cerca malagueña. La muralla islámica es el resultado de diversas fases constructivas que arrancan desde,
