# TRATAMIENTO DE UNA LESIÓN COMPLEJA EN UN PACIENTE CON DEXTROCARDIA

## TREATMENT OF A COMPLEX LESION IN A PATIENT WITH DEXTROCARDIA

Enferm Cardiol. 2015; Año XXII (64):92.

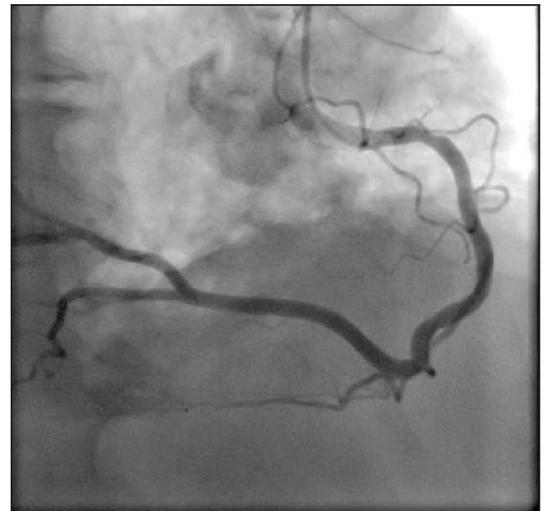
Figura 1. Coronaria derecha en OAD 30°

Las imágenes que se presentan corresponden a una coronariografía realizada a un paciente con dextrocardia que acudió al hospital por un síndrome coronario agudo sin elevación del segmento ST y en la cual se diagnosticó y trató de forma percutánea una lesión en la descendente anterior (DA). Se cateterizó la coronaria izquierda con un catéter guía JL3.5, avanzándose dos guías BMW, una a la DA y otra a la diagonal. Se realizó una predilatación con balón y se implantó un *stent* farmacológico con resultado angiográfico asatisfactorio.

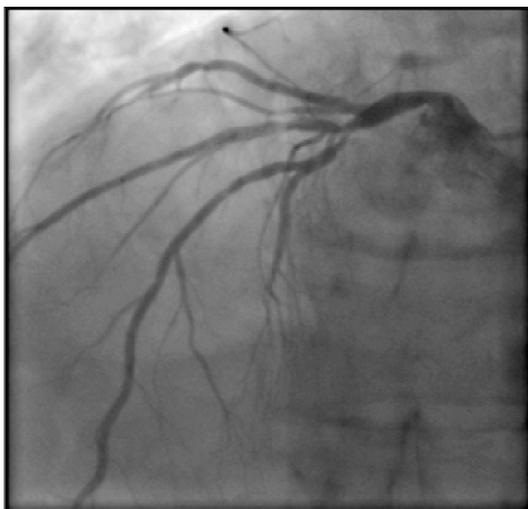
Figura 2. Coronaria izquierda pretratamiento  
OAI 10° CRAN 30°

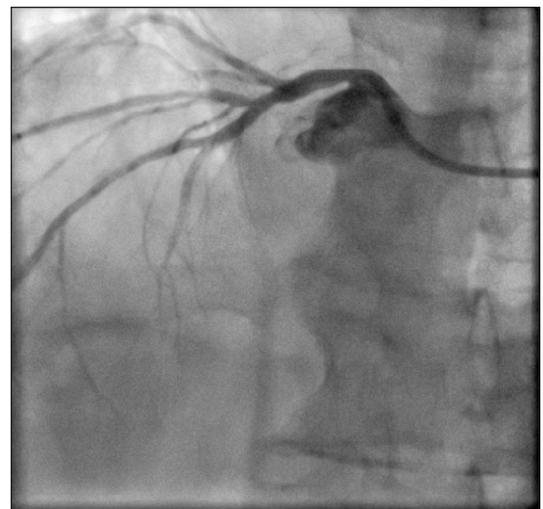
Figura 3. Coronaria izquierda postratamiento  
OAI 10° CRAN 30°
