Utilización del sistema de impermeabilización de cubiertas de enrajonado y soladura en el municipio de Matanzas.

The use of rooftop's waterproofing systems with riprap and paving in Matanzas municipality.

Revista de Arquitectura e Ingeniería. 2015, Vol.9 No.2 ISSN 1990-8830 / RNPS 2125

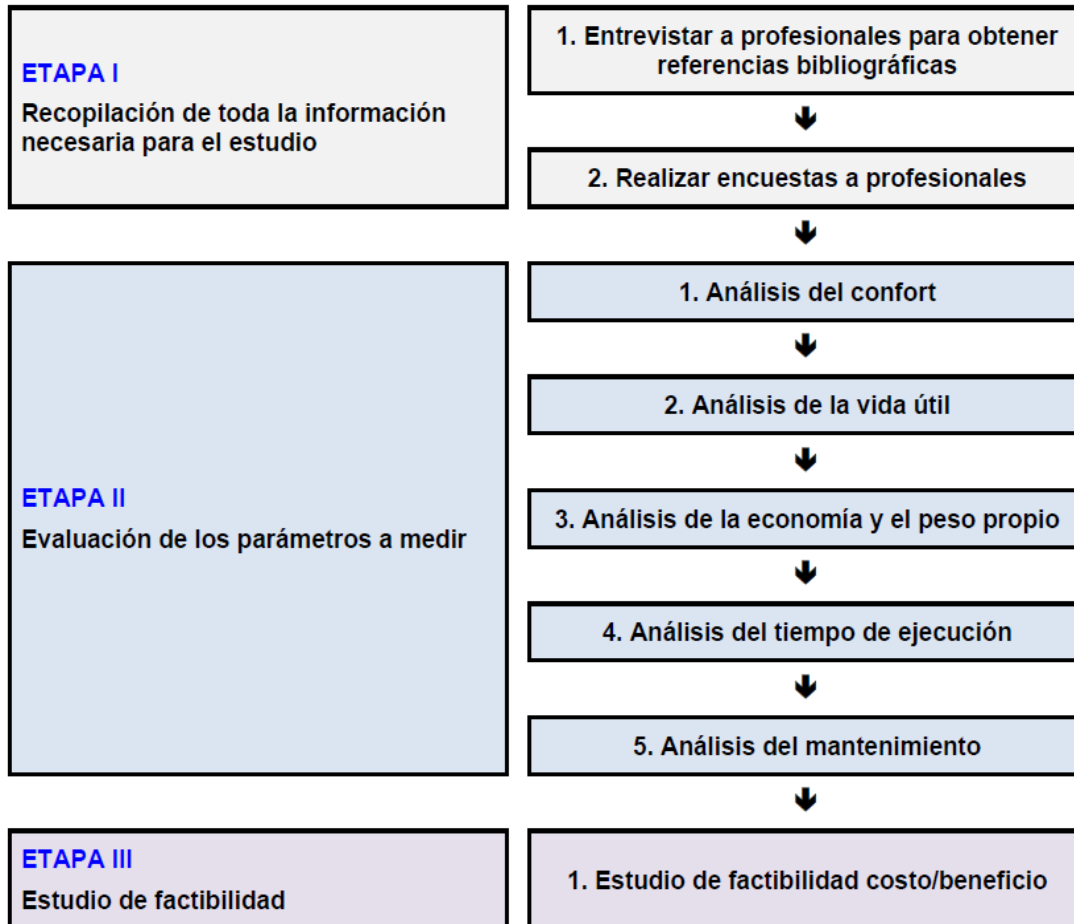
Figura 1: Procedimiento para evaluar los sistemas de impermeabilización.
 Fuente: Ramos et al., 2014.

Este procedimiento consta de tres etapas y en cada etapa se describen los pasos necesarios para el análisis de los sistemas de impermeabilización a evaluar (figura 1).

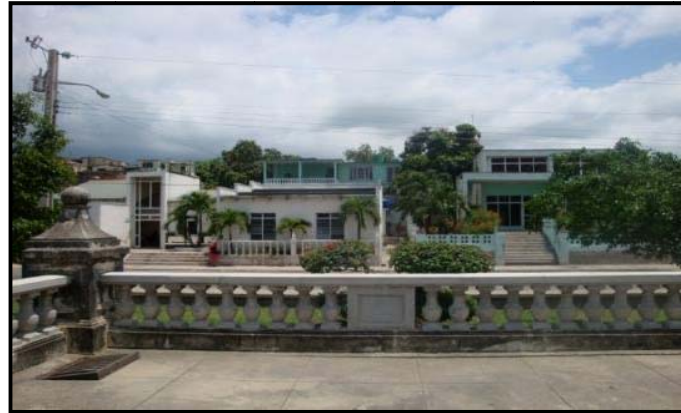
Figura 3: Centro de Rehabilitación (derecha) y Joven Club de Computación y Electrónica (izquierda).

El otro centro objeto de estudio fue el Joven Club de Computación y Electrónica Matanzas I , inaugurado el 23 de septiembre de 1991, la cual consta de 2 plantas, con muros al igual que el centro de Rehabilitación de bloques de 100 y 150 mm, para muros divisorios y de carga respectivamente, el piso del local es de baldosa de granito, consta de una escalera de acceso en la entrada principal de 11 escalones de una gran pendiente donde se puede apreciar que se confeccionó la edificación sin cumplir con los requisitos de la Norma de eliminación de barreras arquitectónicas; toda la carpintería es de vidrio transparente con marcos de aluminio; la cubierta es de hormigón armado fundida “ in situ” con un espesor de 100 mm con pendiente del 3%, se colocaron pretilos de 600 mm de altura en todo el contorno de la losa, la evacuación de las aguas es mediante gárgolas prefabricadas de hormigón ubicadas en los pretilos, el sistema de impermeabilización se confeccionó mediante el sistema de enrajonado y soladura.

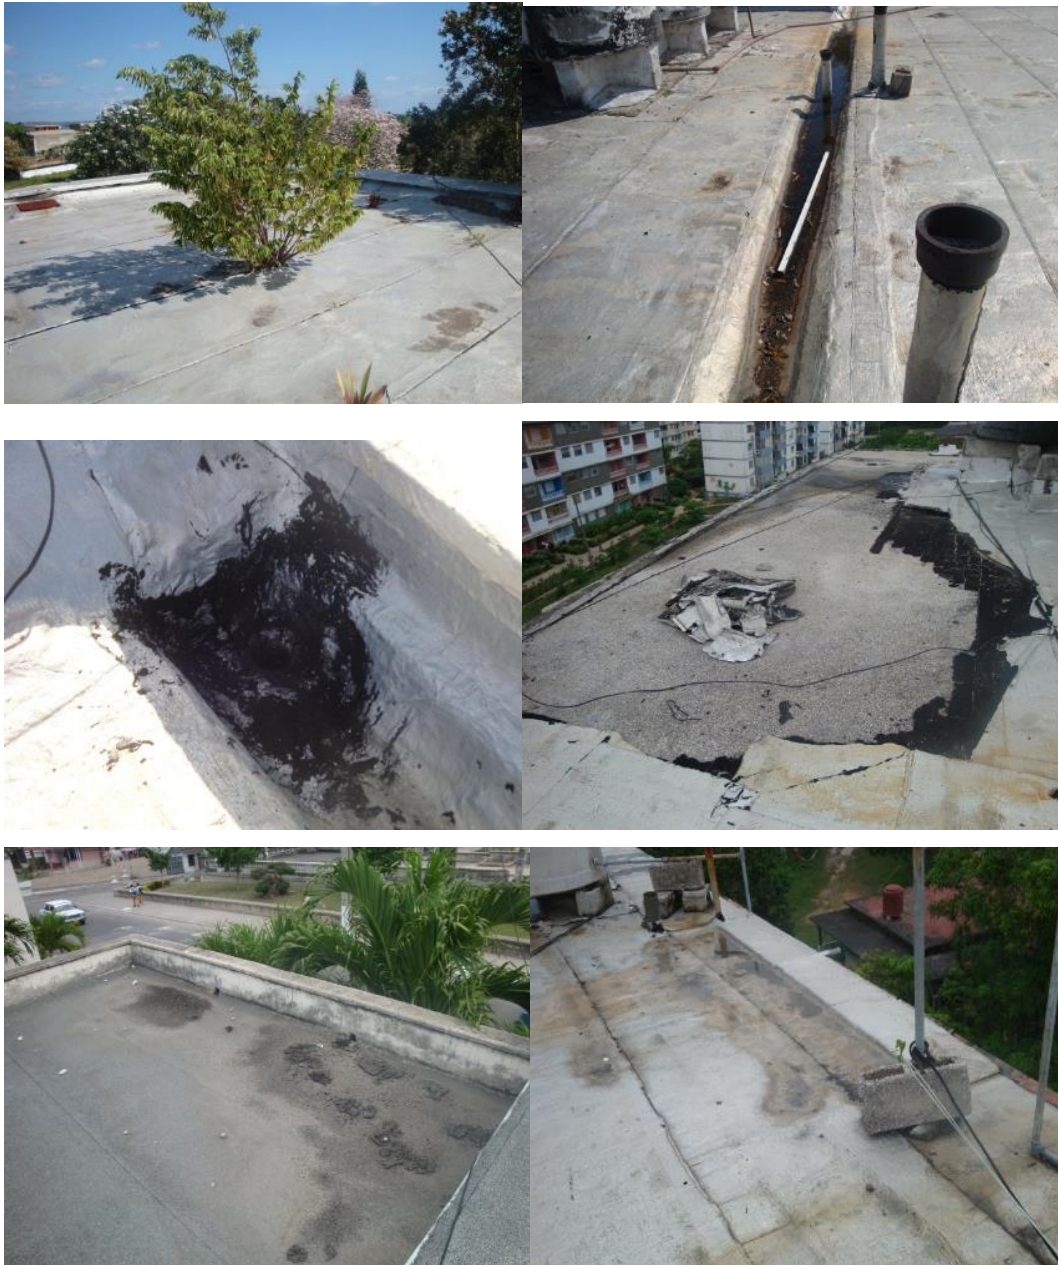
Mantas asfálticas:

Anexo 5 – Fotos de los deterioros de los sistemas de impermeabilización. Fuente:

- ✓ lesiones que presentan Ver tabla 9 y fotos del anexo 5

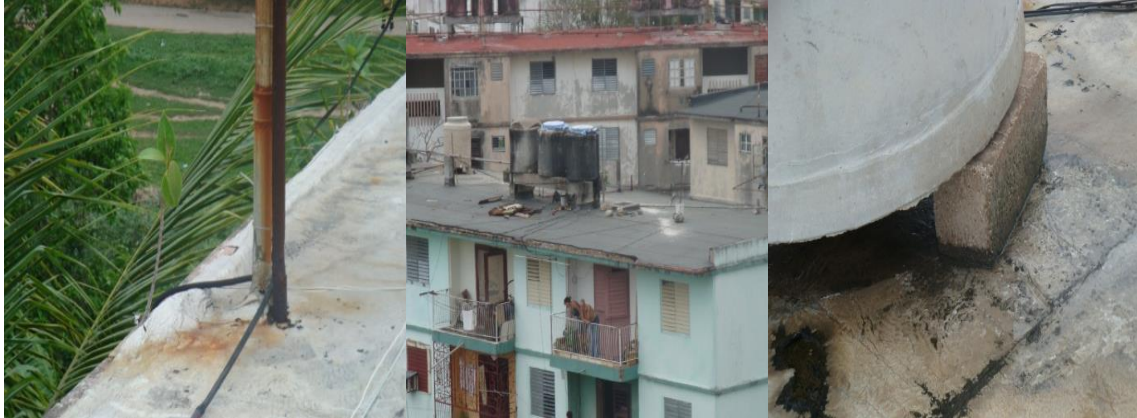
Manta asfáltica:

Anexo 6 – Fotos de la forma de explotación de los sistemas de impermeabilización.
