ROTURA DE VÁSTAGO FEMORAL DE PRÓTESIS TOTAL DE CADERA, NO CEMENTADA

Dra. M^a Pilar Muniesa Herrero¹ / Dr. Jose Carlos Roncal Boj² / Dr. Agustín Rillo Lázaro³

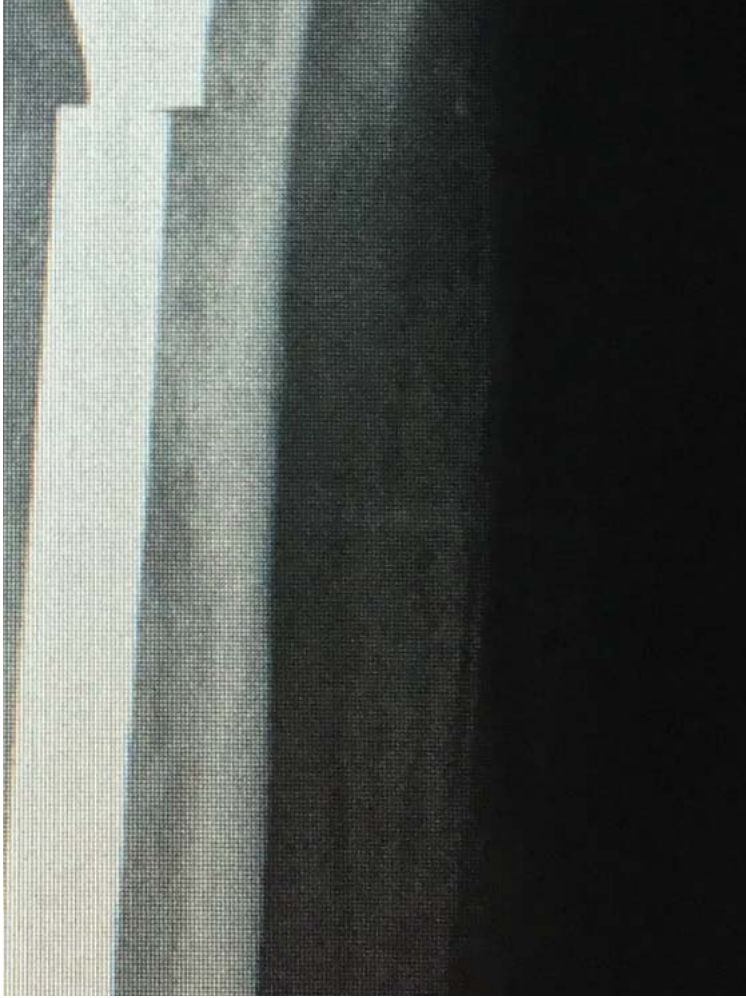
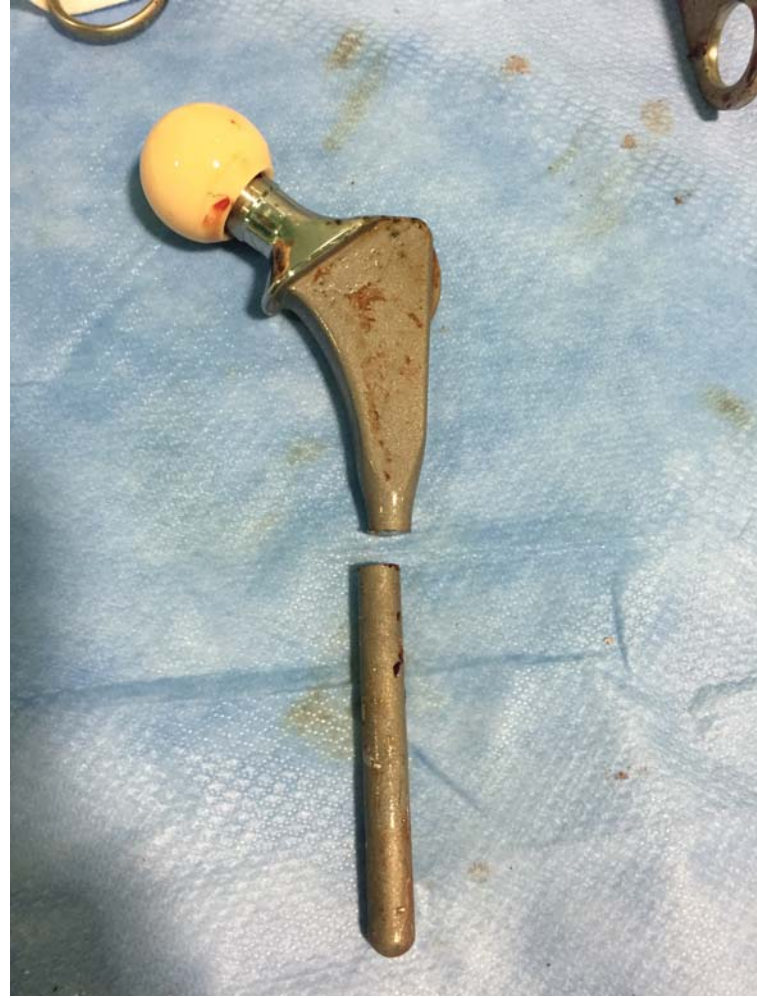
Fig. 1. Rotura vástago femoral de PTC no cementada. Tipo Furlong. A): Radiografía simple de pelvis. Proyección anteroposterior. B) Imagen del implante extraído.

prótesis tipo Furlong con vástago femoral del nº 9, cotilo número 44 y cabeza cerámica de 28mm. Siete años después y de forma súbita presentó dolor en el miembro inferior izquierdo por lo que se realizó una radiografía que mostró una rotura del vástago femoral a nivel de la unión diafiso-metáfisaria y signos de osteólisis proximal (Fig. 1a-b).

Una posible causa sería la falta de osteointegración de la zona metafisaria que asociada a una osteólisis precoz en la parte proximal somete a estrés la zona de transición metafiso-diafisaria; y la otra sería la colocación de un implante en un fémur con una morfología en “copa de champán”, en los cuales la zona proximal metafisaria es excesivamente ancha en relación al canal diafisario lo que obliga a usar un implante acorde con la diafisis, con la consiguiente discordancia entre el tamaño metafisario de la prótesis y el tamaño metafisario del fémur, no quedando un

ajuste adecuado; lo que favorece la osteointegración de la parte distal y no de la proximal. Estas dos causas llevan a una alteración en la transmisión de fuerzas de la zona proximal a la distal que promueve la rotura en la unión metafisodiafisaria al ser esta un punto de máximo estrés mecánico.

En nuestro caso pensamos que se ha producido una osteointegración de la diafisis, y no de la metafisis. En ello lógicamente ha influido que la hidroxiapatita ha favorecido la osteointegración en la diafisis. Cualquier técnica o diseño del im-

plante que pretenda asegurar un anclaje diafisario por fresado menor o con hidroxiapatita aumentará la fijación diafisaria con empeoramiento del anclaje metafisario con posible stress-shielding y osteolisis proximal. Debido a la osteointegración de la prótesis que se apreció en las primeras radiografías y por el tiempo transcurrido hasta la rotura, nos hace pensar que en nuestro caso existió un proceso progresivo de osteolisis en la zona metafisaria que produjo un aflojamiento proximal con rotura del implante en la zona de transición metafisodiafisaria, donde termina la osteolisis, ya que la zona diafisaria permanece integrada. La utilización de los implantes mas pequeños puede favorecer la rotura del material.

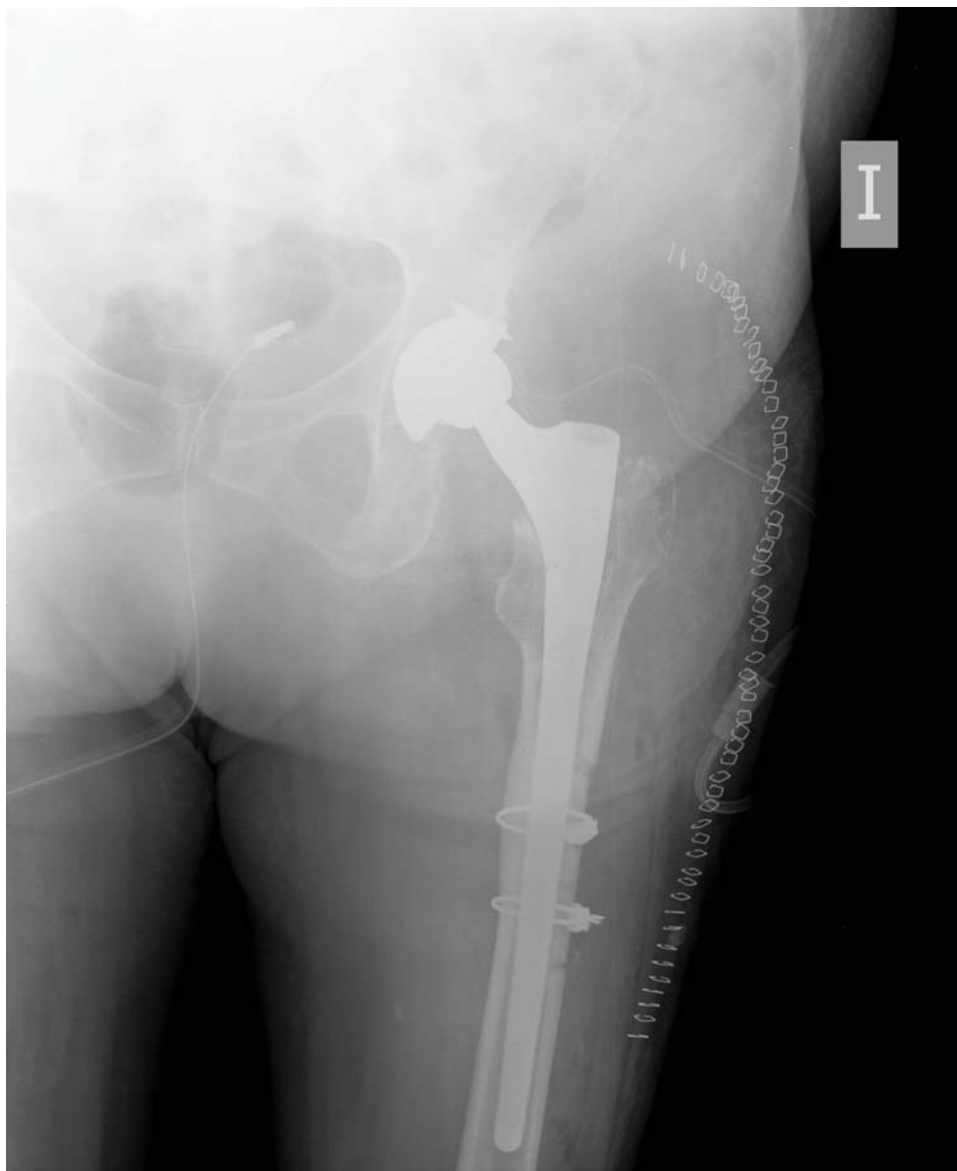
Fig. 2. Radiografía simple de cadera izquierda, proyección anteroposterior: recambio con sarcóforo + Vastago Revitan + cerclajes. Zimmer[®].

En junio de 2015 se reintervino para extraer el vástago roto y sustituirlo por un vástago de recambio tipo revitan 200x14x55. Se utilizó la vía utilizada en la primera intervención, la anterolateral modificada tipo Hardinger Bauer. El componente proximal del vástago femoral se extrajo fácilmente al presentar osteólisis. El segmento distal de la prótesis se extrajo creando una ventana ósea distal a la punta del vástago y empujándolo retrógradamente tras separarlo del hueso mediante escoplo. Finalmente se colocó un vástago de recambio tipo revitan y se colocaron 2 cerclajes para fijar dicha ventana ósea (Fig. 2).
