ADECUACIÓN ESTRUCTURAL PARA CONJUNTO RESIDENCIAL EN LA CIUDAD DE BARQUISIMETO VENEZUELA

STRUCTURAL ADEQUACY FOR RESIDENTIAL COMPLEX IN BARQUISIMETO CITY.VENEZUELA

RESUMEN

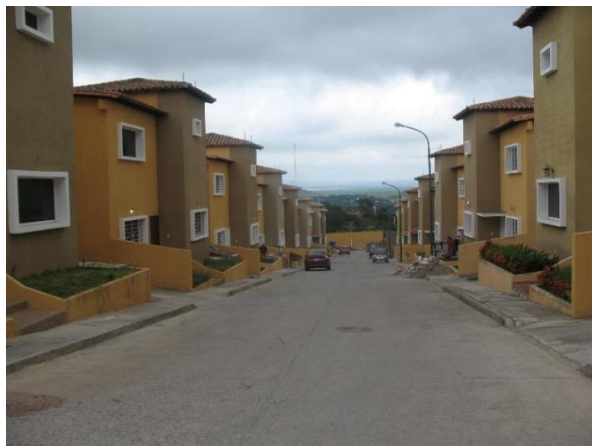
Figura 1. Calle 1 del urbanismo. Fuente: M. Dikdan, J. Yépez, D. Avon, R. Rojas [8]

Las viviendas son unifamiliares aisladas adosadas a un lindero, presentan retiro de frente ocupado por una pequeña jardinera, retiro lateral, donde funciona el garaje y retiro de fondo, (ver Figura 1). Existen 27 viviendas de 2 plantas, y 4 viviendas de 3 niveles (2 plantas y 1

sótano). El techo es a dos aguas excepto sobre los ambientes vestier y baño de la habitación principal, el cual es a cuatro aguas.

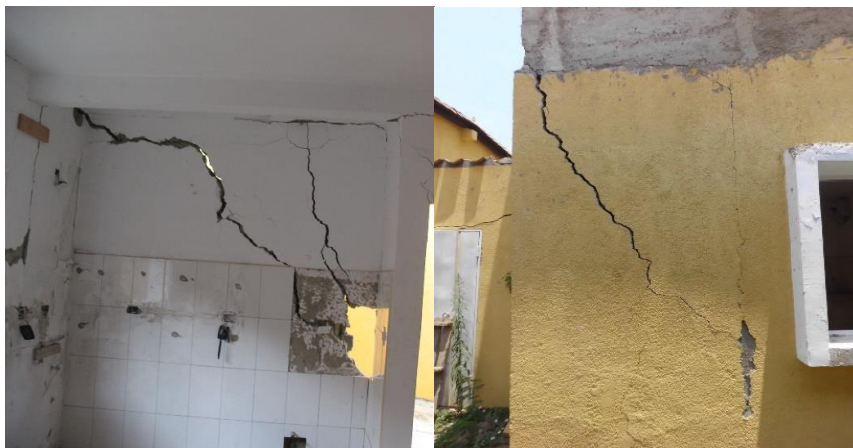
señaló que las viviendas presentaron una gran cantidad de fisuras, principalmente en las paredes, con una inclinación de 45° en la mayoría de los casos, además se evidenciaron grietas por asentamientos diferenciales, hundimiento en la vialidad, zona de garajes y cerca perimetral de las casas (ver Figura 3)

Figura 3. (a) Agrietamiento en paredes (b) Agrietamiento en fachada. Fuente: M. Dikdan, J. Yepez, D. Avon, R. Rojas [8]

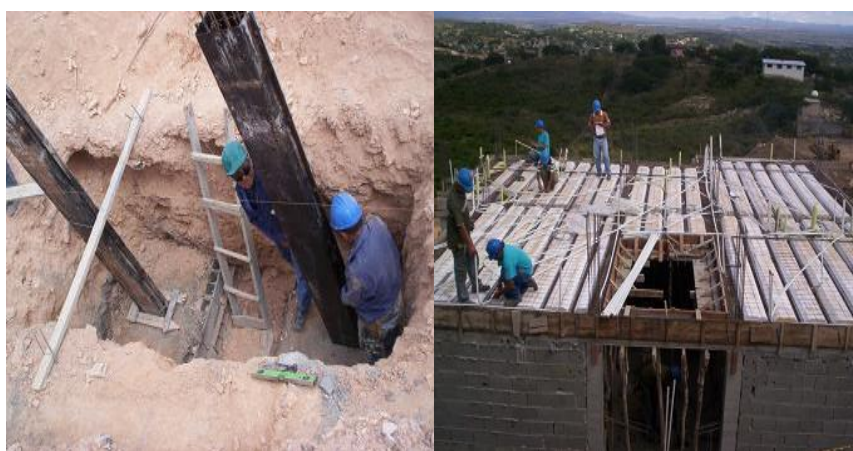
La información recopilada se obtuvo de algunos planos del proyecto original, en los que se detallaban datos de la geometría, distribución del acero, resistencia de diseño del concreto, y valor del esfuerzo de fluencia del acero de refuerzo. Así mismo, se obtuvo el informe técnico realizado en el año 2011[10]. Se pudieron caracterizar algunos de los elementos estructurales, por ejemplo las zapatas poseen dimensiones de (1,00m x 1,00m x 0,30m) con malla de acero de refuerzo de $5\Phi \frac{1}{2}$ ", pedestales de sección transversal igual que las columnas (sección estimada en fotografías (ver Figura 4a) con armado de $4\Phi 1\frac{1}{2}$ " + $2\Phi \frac{3}{8}$ ", las vigas de riostra: 20,00 cm x 25,00 cm con $4\Phi 1\frac{1}{2}$ " y ligaduras de $\Phi \frac{3}{8}$ " @ 20.00 cm.

Figura 4. (a) Fundaciones (b) Entrepiso nervado. Fuente: M. Dikdan, J. Yepez, D. Avon, R. Rojas [8]

sentido longitudinal (norte-sur) identificados del “1” al “5”, y 3 ejes en el sentido transversal (este-oeste) identificados de la “A” a la “C” con luces variables entre pórticos. La altura de entrepiso aproximada es de 2,67 m en planta baja. En planta alta entre 2,86 m en la parte más baja, y 3,88 m en la parte más alta ubicada en el vestier, con losa nervada en un sentido (ver Figura 4b).
