PROPUESTA DE REFORZAMIENTO PARA EDIFICACION EDUCATIVA TIPO ANTIGUO II-MOP VENEZUELA

PROPOSAL TO STRENGTHEN EDUCATIONAL BUILDING ANCIENT II-MOP TYPE. VENEZUELA

J. Yépez¹, M. Y. Dikdan², L. Andrade³, R. Rojas⁴

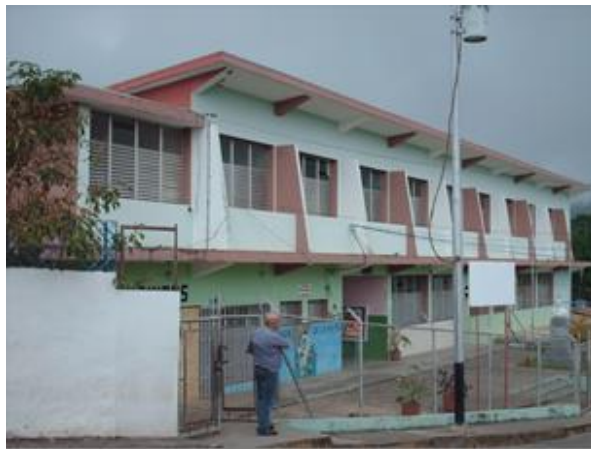
La Escuela Bolivariana José Felipe Márquez, se encuentra ubicada en el pueblo andino llamado Chejendé, Municipio Candelaria, Estado Trujillo, cuya fachada principal puede observarse en la Figura 1. El proyecto fue desarrollado por el Ministerio de Obras Públicas (MOP) en el año 1950, a partir de allí fueron construidas escuelas de ese tipo en todo el territorio nacional, iniciándose a finales de la década de 1950 la construcción de la escuela en Chejendé.

Figura 1. Fachada Escuela Bolivariana José Felipe Márquez

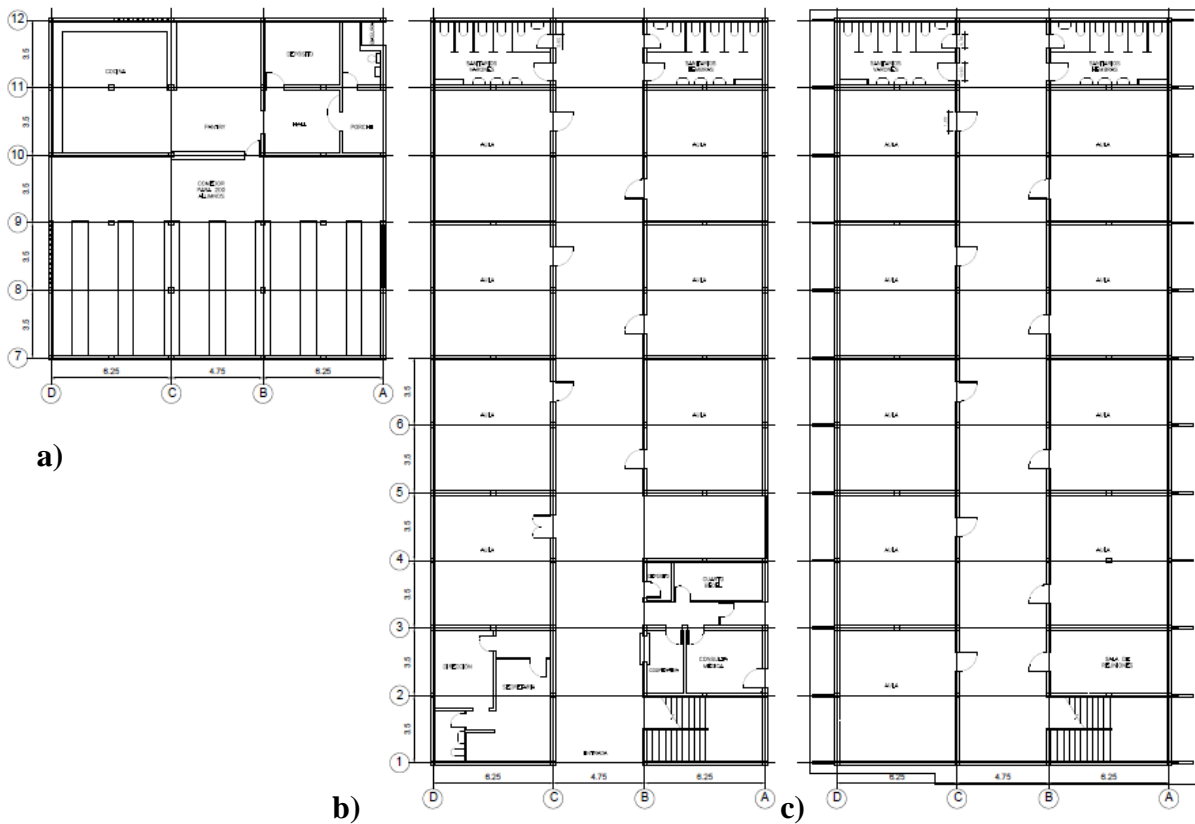
El caso de estudio que aquí se expone, comprende una edificación escolar con un sistema estructural en concreto armado. Cuenta con doce ejes transversales, separados a 3,50m, identificados del 1 al 12, y cuatro ejes longitudinales separados a 6,25 m los laterales y a 4,75 m el central, identificados desde A hasta D, existe un semi-sótano donde funciona la cocina y el comedor, ubicado entre los ejes 7, 8, 9, 10, 11 y 12 y entre los pórticos A, B, C y D. En total son 138 columnas fundadas sobre pilotes: 30 en semi-sótano, 60 en el primer piso, y 48 en el segundo piso, cuyos ejes poseen continuidad en todos sus niveles (ver Figuras 2a, 2b y 2c).

Figura 2. a) Planta sótano, b) Planta baja, c) Planta alta

Tiene una altura de entrepiso de 3,20 m y 25,00 cm de espesor para la losa. La estructura tiene 24 columnas principales, 6 columnas auxiliares y un muro de espesor 20,00 cm en los tramos A-7-8, AD y D-7-8. Posee vigas altas en la dirección longitudinal de sección 25,00 cm x 60,00 cm en los ejes A y D, vigas planas de sección 25,00 cm x 25,00 cm en los ejes B y C. En la dirección transversal se cuenta con vigas altas de sección 30,00 cm x 50,00 cm en el eje

Tiene una altura de entrepiso de 3,57 m, y la estructura posee 48 columnas principales y 12 columnas auxiliares, así como, vigas altas en la dirección longitudinal de sección 25,00 cm x 60,00 cm. En la dirección transversal las vigas son de 25,00 cm x 40,00 cm. Mientras que los volados son todas vigas altas en forma acartelada. En el pasillo central existe una losa maciza de 25,00 cm de espesor que cuelga de las vigas B y C. Las otras losas de entrepiso son nervadas en una dirección de espesor 20,00 cm. En éste nivel se ubican las aulas, biblioteca, áreas para la dirección, consulta médica, depósito, bedel, espacio para una cooperativa, 2 salas de sanitarios y escalera.

Tiene una altura de entrepiso variable de 3,20 m a 4,55 m, con 48 columnas principales. Posee vigas altas en la dirección longitudinal de sección 25,00 cm x 30,00 cm en los ejes A y D y vigas de sección 25,00 cm x 70,00 cm en los ejes B y C. En los ejes laterales A y D, existen vigas de corona sobre los ventanales, teniendo estas una sección de 25,00 cm x 40,00 cm, ubicadas aproximadamente 1,00 m por debajo de la viga de amarre principal. En el pasillo central existe una losa maciza de 20,00 cm de espesor que cuelga de las vigas B y C, las otras losas de entrepiso son nervadas en una dirección de espesor 20,00 cm. Posee dos tanques en concreto armado para almacenamiento de agua de dimensiones 4,75 m x 3,50 m x 1,00 m entre los ejes 6-7 y 8-9. En éste nivel se localizan nueve aulas de clase, áreas para sala de profesores, 2 salas de sanitarios y escalera.

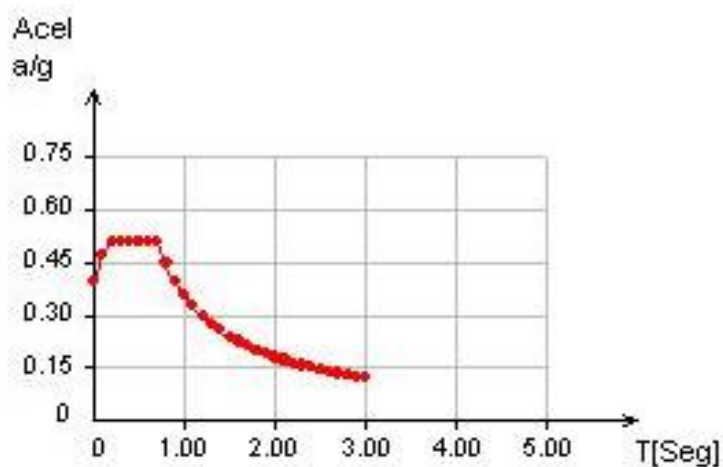
Para el análisis sísmico se utilizó un espectro de diseño basado en el perfil de suelo S2 según la ubicación de la escuela, un factor de importancia de 1,3 dado que se trata de una edificación clasificada como A, una aceleración de 0,30g por estar ubicada en la zona sísmica 5 y un Factor de Reducción igual a 2 según las especificaciones de la Tabla C-12.1 de la Norma Covenin-Mindur: 1756-01: Edificaciones Sismoresistente [6] (ver Figura 3)

Figura 3. Espectro de diseño utilizado en el análisis

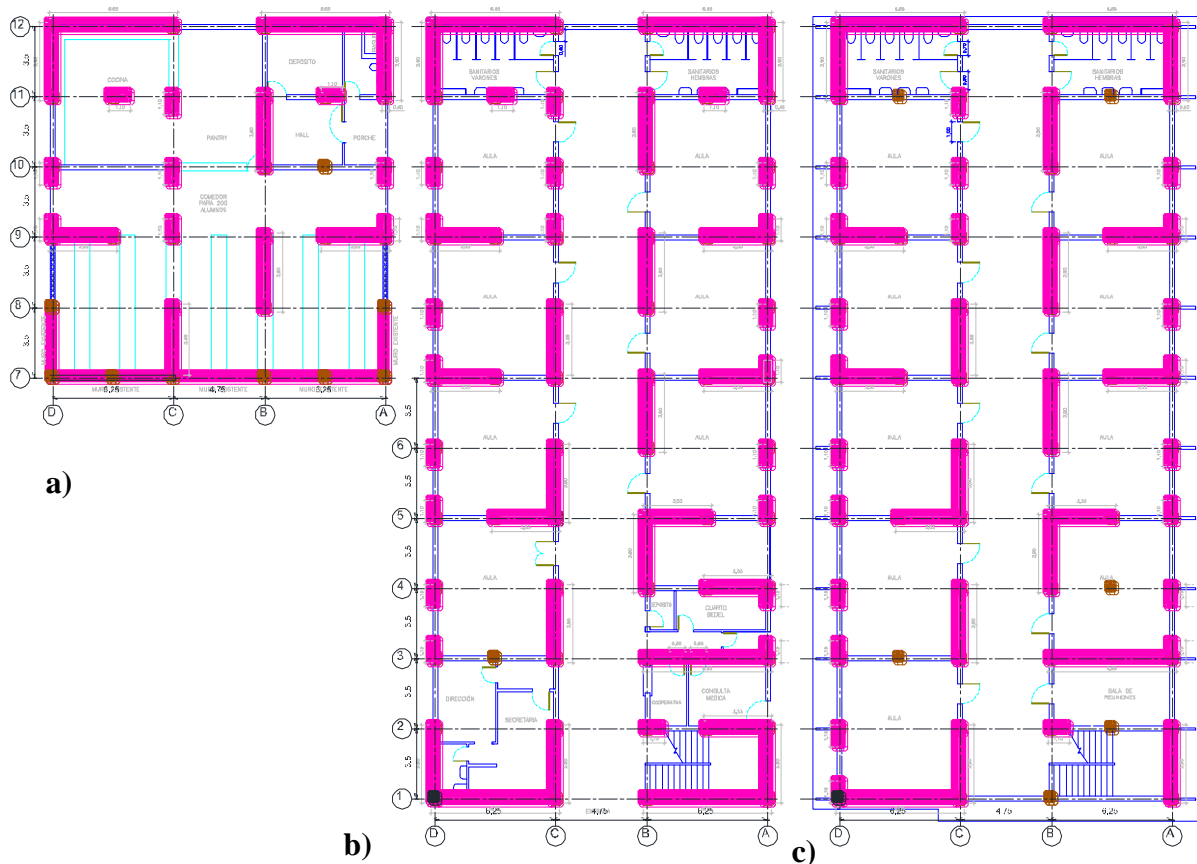
El reforzamiento estructural consistió en la implantación de muros tipo sándwich. Se plantearon varias alternativas de configuración en las plantas de entrepiso, de manera que su construcción resultara lo menos invasiva posible, conservando criterios de simetría para evitar efectos torsionales indeseables y ubicando los muros de manera de eliminar las consecuencias negativas que originan las columnas cortas durante un sismo. Para cada caso se realizó el modelaje y análisis matemático usando el programa Ram Advance, considerando los asentamientos diferenciales, resultados de los ensayos de laboratorio, sismo horizontal, sismo vertical y torsor equivalente entre otros.

Figura 5. Distribución de los muros en: a) Planta sótano, b) Planta baja, c) Planta alta
