**Seguridad estructural ante acciones sísmicas de puentes de hormigón armado teniendo en cuenta elementos asociados al efecto de sitio. Puente sobre afluente Cauto**

***Structural safety against seismic actions of reinforced concrete bridges taking into account elements associated with site effect. "Afluente Cauto" bridge.***

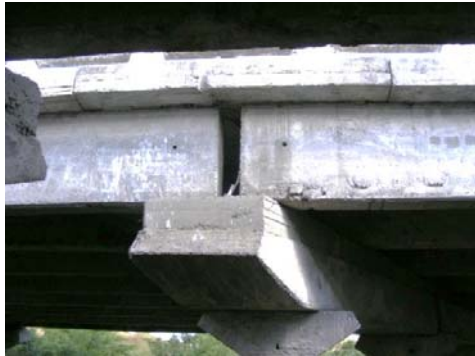
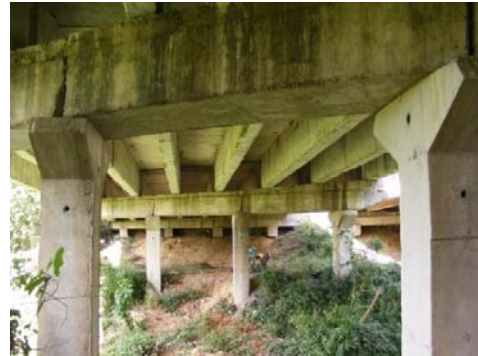
**Figura 4.** Puente sobre afluente Cauto. Autopista Nacional de Santiago de Cuba. Cuba. a) Losas y vigas prefabricadas de hormigón sobre cabezales del mismo material. b) Subestructura prefabricada de hormigón armado.

El puente sobre el afluente Cauto fue construido en la década de 1970 utilizando la tipología cubano-italiana. Es una estructura isostática con un esviaje de 30° que posee 3 luces de 20 metros con 8 vigas prefabricadas, espaciadas a 2.10 metros, y losas también prefabricadas de hormigón armado. La subestructura está compuesta por pilas y estribos de 4 columnas cuadradas prefabricadas de hormigón armado y cimentación corrida con un gálibo vertical de 8.40 metros. En la figura 4 se muestran la superestructura y subestructura respectivamente.

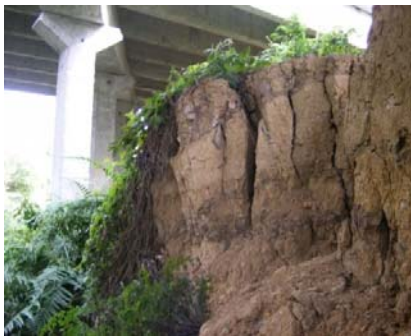
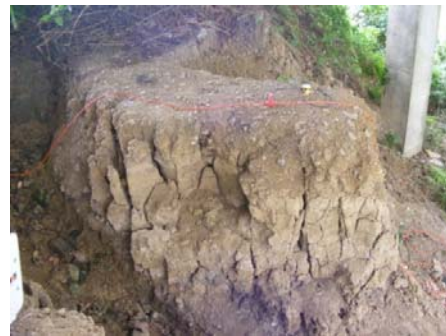
**Figura 5.** Grietas por desecación en el talud del cauce del río, formado por suelos arcillosos expansivos.

A partir de la observación en el terreno y la realización de la prueba de plasticidad in situ (Herrera, 2017), se logra estimar que estos suelos presentan una alta plasticidad y son expansivos, aspecto verificado por la cantidad de grietas existentes y sus dimensiones (figura 6b).

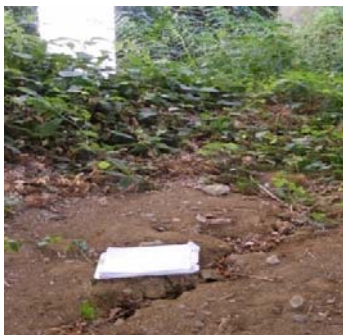
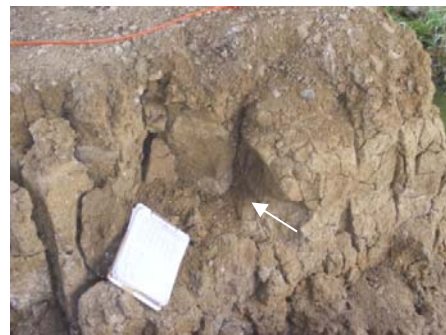
**Figura 6.** a) Grieta en corona del talud, evidenciando la existencia de pequeños deslizamientos. b) Desprendimiento del material arcilloso. Destrucción parcial del talud.

La capa superficial de suelo observada en el área está constituida por diferentes capas de arcillas de origen aluvial que engloban clastos de rocas de diferentes tamaños y formas. En la figura 5 se muestra la existencia de un talud de pequeñas dimensiones, que limita el cauce definido por el arroyo, encontrando evidencias, en su parte superior, de que este ha fallado, pudiendo identificar la corona del deslizamiento (figura 6a).

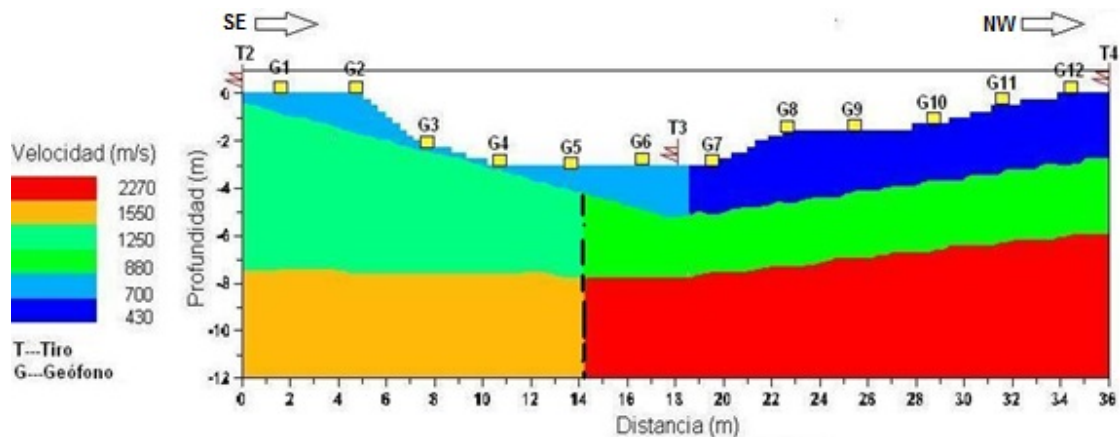
**Figura 8:** Perfil longitudinal del Puente Cauto 2

El corte sísmico de la figura 8 muestra tres capas, la primera de ellas constituye la superficie del terreno y está formada por capa vegetal, arcilla plástica y relleno cuya velocidad varía desde 430 a 700 m/s, el espesor de la capa es muy variable (0.3 a 2 m), manifestando alta permeabilidad y baja compacidad. En el segundo estrato, se puede correlacionar con la presencia de arcilla de plasticidad muy alta y marga arcillosa, para el cual la velocidad se determinó entre 880 y 1250 m/s, con una potencia de capa de 2 a 7 m, compacidad baja y permeabilidad moderada. La última capa posee una profundidad que oscila entre los 6 y 8 m, de acuerdo al "Informe de los resultados del Puente Entronque Palma" está constituida por margas arcillosas con intercalaciones de arenisca, se aprecia un contraste de velocidad entre 1550 y 2270 m/s, compacidad de moderada a alta y permeabilidad de baja a moderada.

La línea sísmica fue orientada en la dirección este-oeste (figura 8), atravesando un pequeño arroyo con poca agua, cuyo cause se puede ver entre los geófonos 4 y 7. La longitud alcanzada fue de 36 m.

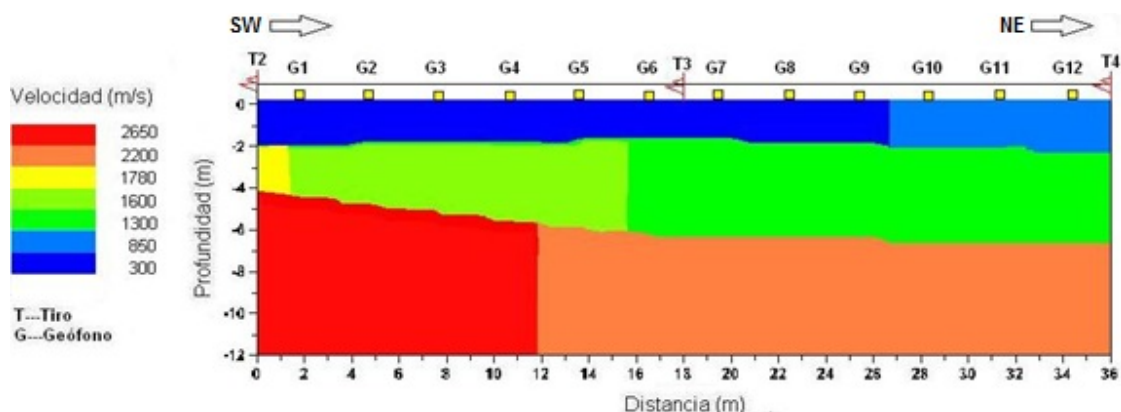
**Figura 9:** Perfil sísmico transversal

En este perfil sísmico (figura 9) se observa una primera capa con velocidades entre 300 y 860 m/s, formada por capa vegetal, la altura varía entre 1 y 2 m, detectándose baja compacidad y alta permeabilidad. La segunda capa está constituida por arcilla margosa, cuya velocidad fluctúa entre 1300 y 1780 m/s, semicompacta y con permeabilidad moderada. La última capa puede ser correlacionada por la presencia de marga arcillosa cuyas velocidades varían entre 2200 y 2650 m/s, compacta y con permeabilidad de baja a moderada. La profundidad de este último estrato se encuentra entre 4 y 7 m.

Las capas superiores del perfil transversal (1 y 2) también manifiestan cambios bruscos de velocidad debido a la diferencia de compacidad del material en ambos estratos y a la aparente presencia de la falla geológica mencionada. Al unificar la información obtenida del esquema geológico (IGP, 2003), con los perfiles obtenidos de la aplicación del método geofísico de sismica de refracción (figuras 8 y 9), se confirmó la hipótesis de la existencia de una zona de falla, detectada en el perfil longitudinal (Este-Oeste), donde se observa un cambio brusco en la velocidad de las ondas P. Esta variación se produce en la misma dirección en la cual existe un contacto entre las formaciones San Luis y Cauto según dicho mapa.
