**anuario
1988**

INTERVENCION DE URGENCIA EN EL CONVENTO DE SAN FRANCISCO (BENAVENTE)

ALONSO DOMINGUEZ BOLAÑOS

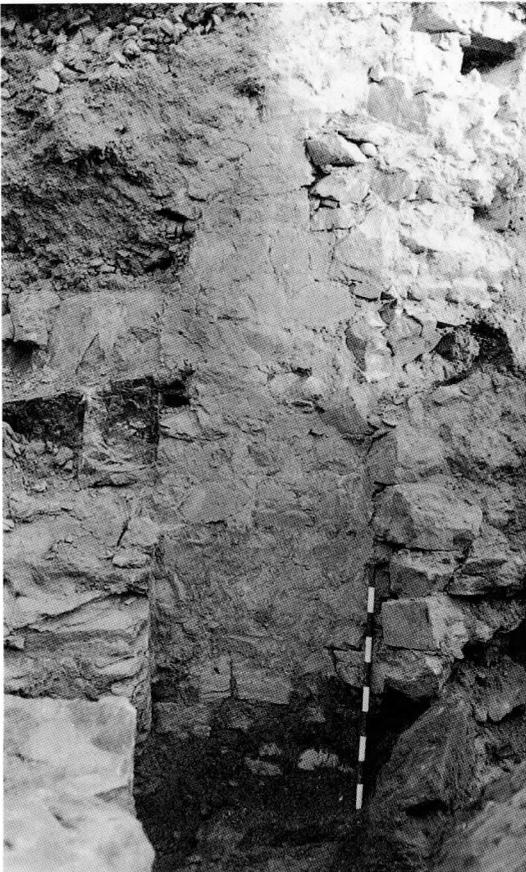
Muro de la boca de carga.

En el trascurso de las obras de construcción apareció y se destruyó una estructura formada por un pequeño corredor que atravesaba perpendicularmente el muro Sur. Este corredor estaba cubierto con una bovedilla de pizarra y conducía hasta un espacio semicircular que ascendía por encima de la altura de la bóveda. El vano donde se inicia el corredor tenía una anchura de 1,37 m. y una altura de 1,85 m., hasta el arranque de la bovedilla. El espacio circular al que llevaba no pudo ser delimitado con precisión pero en ningún caso podía alcanzar a tener 2 m. de radio, y le estimamos como medida más probable 1,5 m.

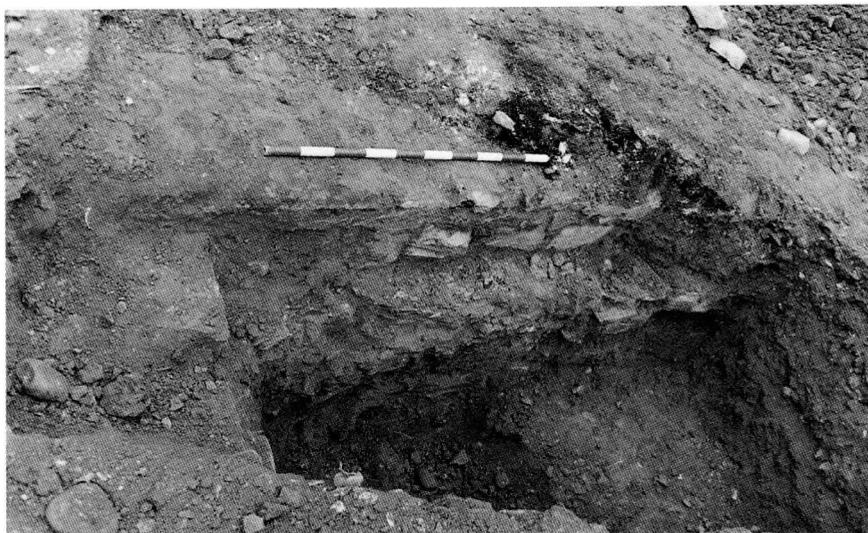
Muro de la zapata N.º 4.

Un tercer muro (C) lo encontramos en la zanja para la zapata número 4. Es un muro de piedra cuya anchura es de unos 50 cm., aparece a unos 20-30 cm. de la superficie y alcanza una profundidad de 90 cm. Se prolongaría hasta la zapata número 3, con una orientación Noroeste-Sur-Este.

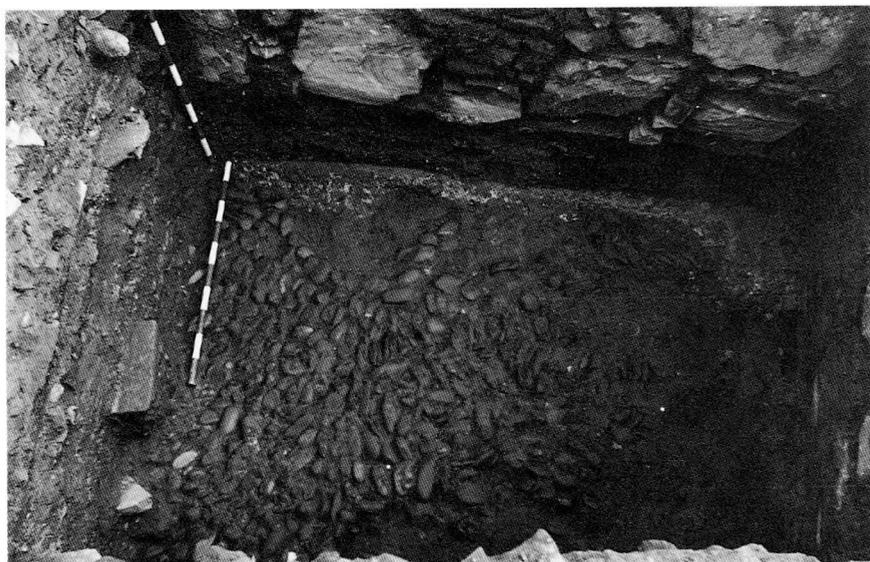
Suelo de cantos en C-I.

N. IV.—Situado a 1,45 m. de profundidad, está formado por un piso de cantos rodados y por la matriz arcillosa en la que estaban embutidos (fig. 2). Llega hasta 1,54 m. y apareció roto en algunos sectores. Este suelo no existía en una estrecha franja a lo largo del lado Este del cuadro, donde afloraba el nivel subyacente. Se podía ver en él dos técnicas distintas, de un lado un pequeño sector en el ángulo Sureste que está realizado con guijarros planos colocados de canto y con una disposición en hileras que forman ángulos; en el resto del cuadro, los guijarros son de mayor tamaño, en general, y están colocados ofreciendo su cara plana y sin ninguna disposición establecida. Los materiales que proporcionó se limitan a algunos restos óseos.

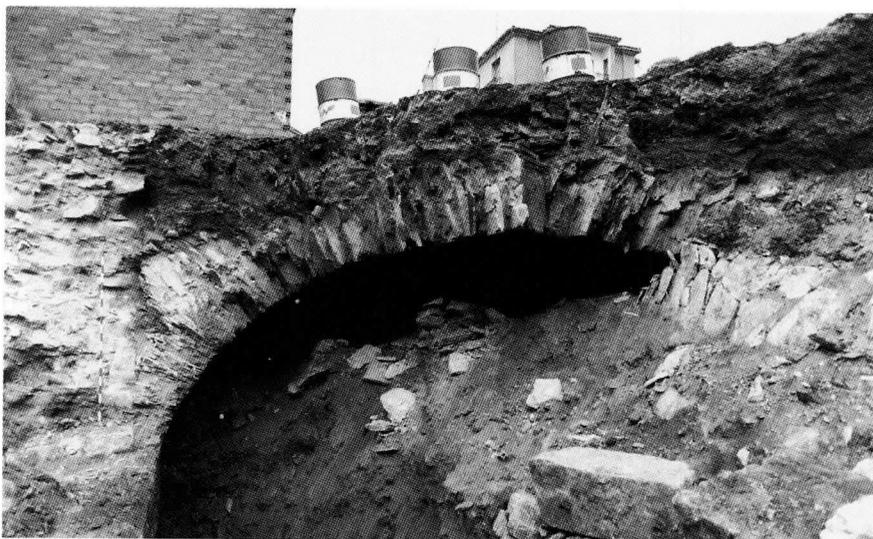
Corte Oeste de la Nave subterránea a nuestra llegada al solar.

Se trata de una gran bodega cubierta con bóveda. Cuando comenzó nuestro trabajo la cubierta de la nave había sido destruida casi en las tres cuartas partes de su extensión. Su orientación aproximada es Este-Oeste, y la línea exterior de su muro Sur viene a coincidir con la esquina. Noreste del actual edificio de Telefónica (fig. 1). En su interior tiene una longitud de 26,5 m. por una anchura de 7,64 m., la altura desde su suelo original hasta la clave de la bóveda es de 6,10 m. Su muro Sur tiene un espesor de 2,30 m. por debajo del arranque de la bóveda y de 1,90-2,00 m. por encima.

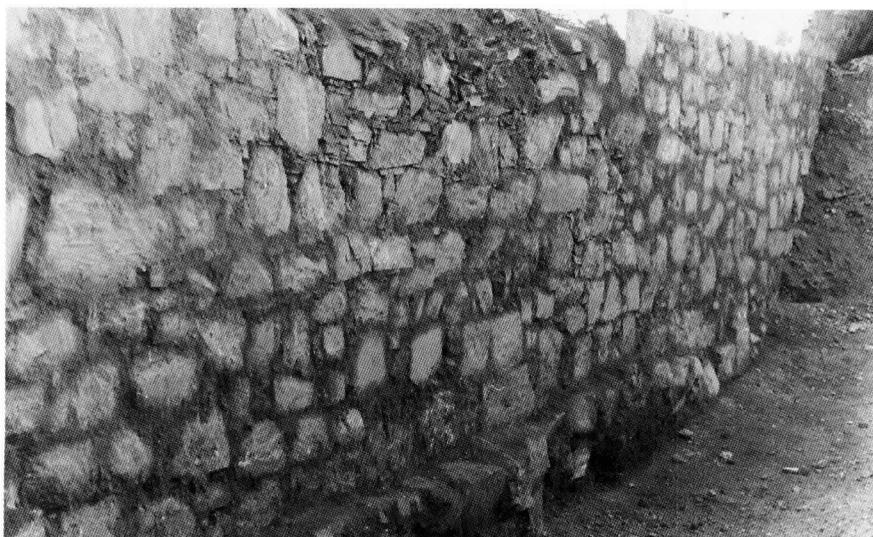
Muro Sur de la bodega.

Los muros, que se prolongan por encima de la cubierta, están contruidos con bloques de piedra de tamaño relativamente grande (50 × 40 cm. de media), escasamente trabajados, y con los paramentos lisos. Su altura hasta el arranque de la bóveda es de 3,34 m. En el muro Sur se aprecia una reparación realizada en piedra y ladrillo.

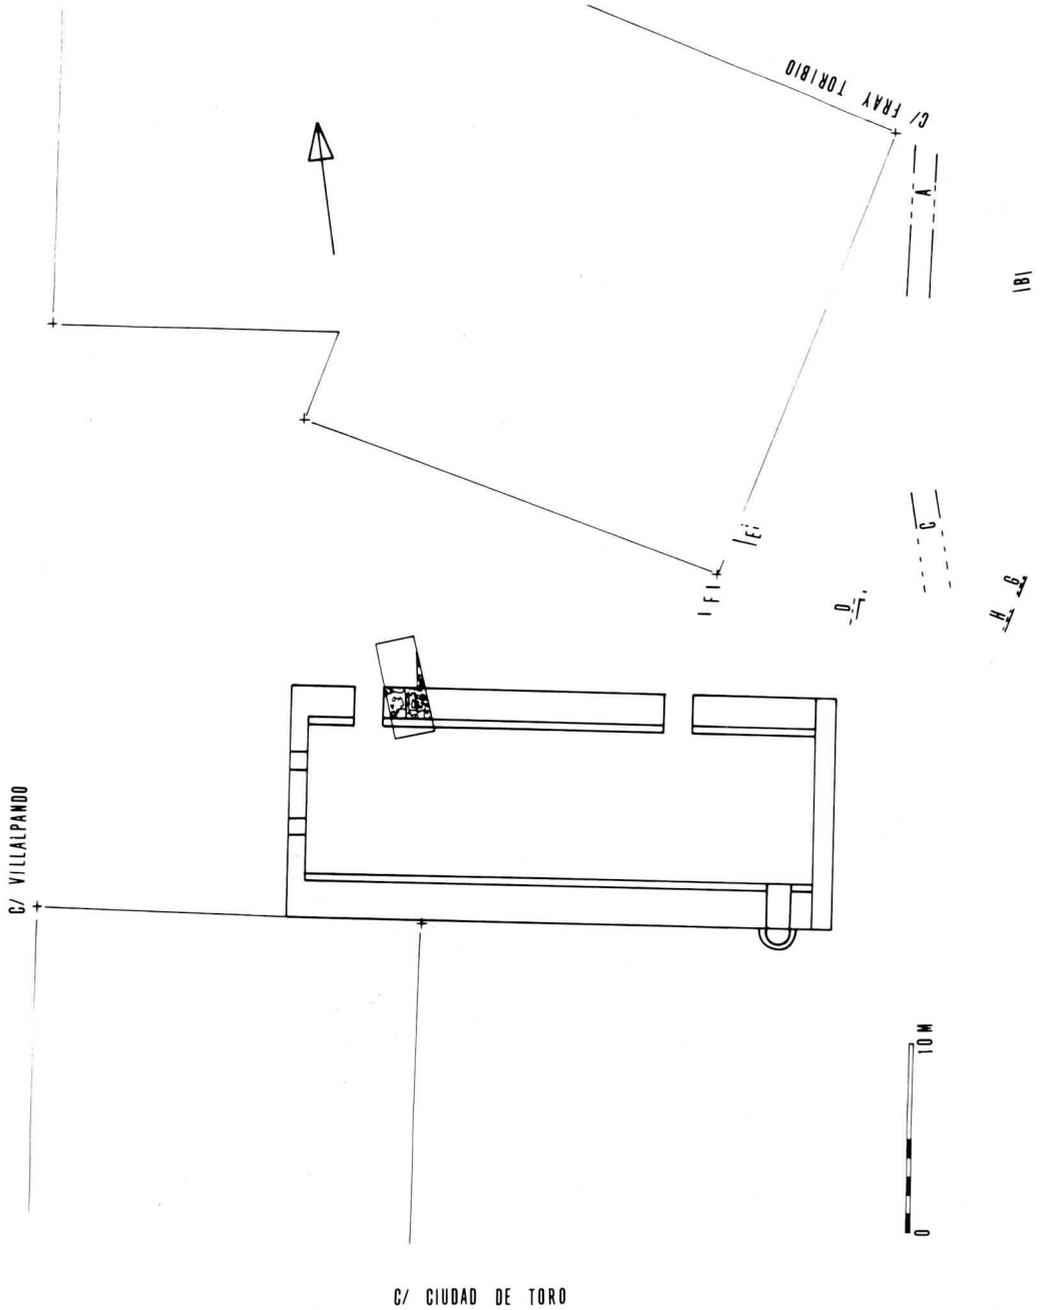
Fig. 1. Plano general del solar objeto de la intervención.

Durante el proceso de excavación de las zanjas para los pilotes de cimentación del edificio destinado a grupo escolar aparecieron restos de distintas estructuras. Su documentación ha sido muy problemática debido a la complejidad que suponía la existencia de distintos muros a diferentes profundidades, al hecho de no haber podido observar la relación entre ellos y a la rapidez con que se debían tomar las referencias, rapidez impuesta por el mismo ritmo de trabajo de la empresa constructora. Su interpretación es pues muy difícil, ya que se carece de referencias precisas de profundidad y tan sólo disponemos de la localización en planta de las estructuras que aparecieron (fig. 1) y algunas fotografías que poco nos resuelven.

Fue trazado un cuadro, al que llamamos C-1, con unas dimensiones de 2 x 4 m., orientado, sólo con cierta aproximación, hacia el Norte. Se situaba en lo que considerábamos el centro de la Iglesia del convento. Su ángulo Suroeste distaba 27,18 m. del ángulo Noroeste del solar y 20,76 m. de la esquina de telefónica con la calle de Villalpando (fig. 1).

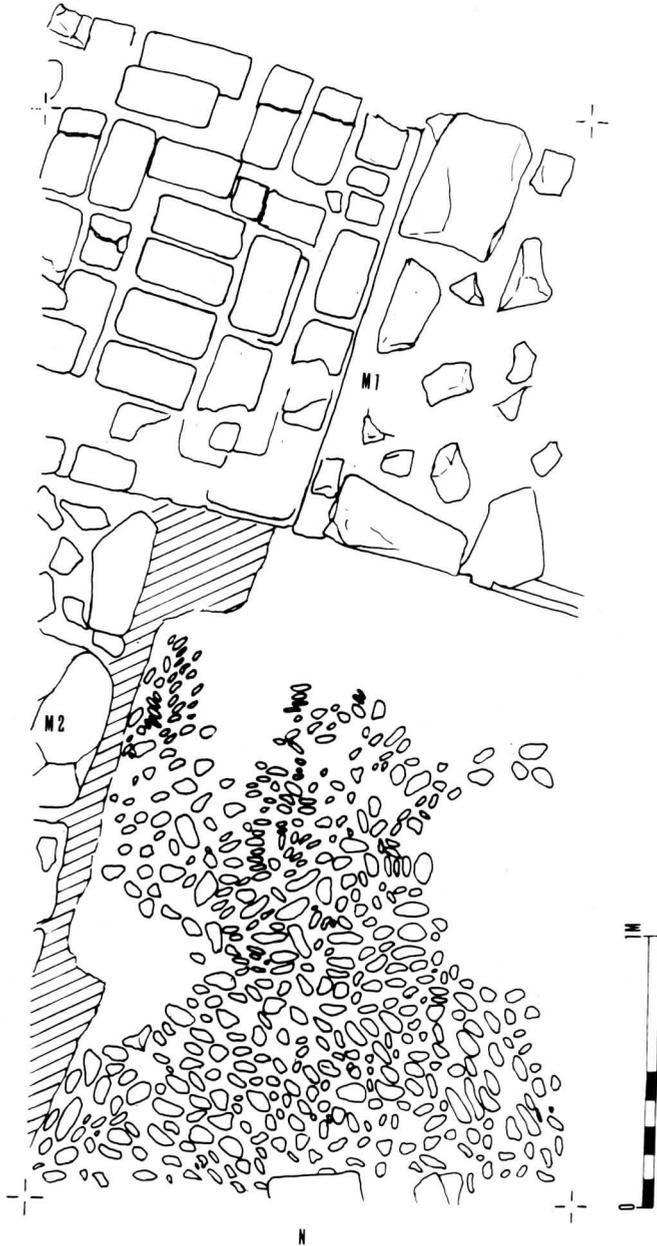
Fig. 2. Muros M1, M2, suelo empedrado N. IV y parte de la franja visible de N. V en C-1 y C-2.

Prácticamente en superficie aparecieron ya dos muros, M1 y M2 (fig. 2). Y frente a la circunstancia de que el cuadro planteado no abarcaba en toda su anchura a M1, se procedió a una ampliación de 1 m. de longitud por su zona Sur, en lo que denominamos C-2, con el objeto de poder documentar este muro y obtener la secuencia estratigráfica por sus dos caras.

M1 se orienta en dirección Este-Oeste, y viene a ser la prolongación, en altura, del muro Norte de la bodega. Tiene una anchura de 1,70 m. y se observan en él dos partes diferenciadas, la Este constituida por un gran bloque de ladrillos, que ofrecen un revoque de cal hacia la zona interna del muro; y la Oeste que está formada por piedra y ladrillo junto con grandes cantidades de argamasa, y en la que destacan dos piezas de piedra de una ventana, que probablemente se hallen en este lugar reutilizadas. Es de destacar con respecto a M1 la diferenciación que se aprecia, en cuanto al tipo de materiales, entre la parte inferior, correspondiente a la bodega y la superior, que se nos mostraba en nuestro sondeo. Por último decir que este muro conservaba restos de enlucido en algunas zonas de su cara Norte.

El muro M2 es perpendicular a M1, al que se entrega, discurriendo por tanto en dirección Norte-Sur. Está realizado con piedra y ladrillos y asienta sobre una capa estratigráfica poco consistente a través de una hilada de lajas de pizarra. Alcanza una profundidad de 1,20 m. sin que se pueda precisar su anchura.

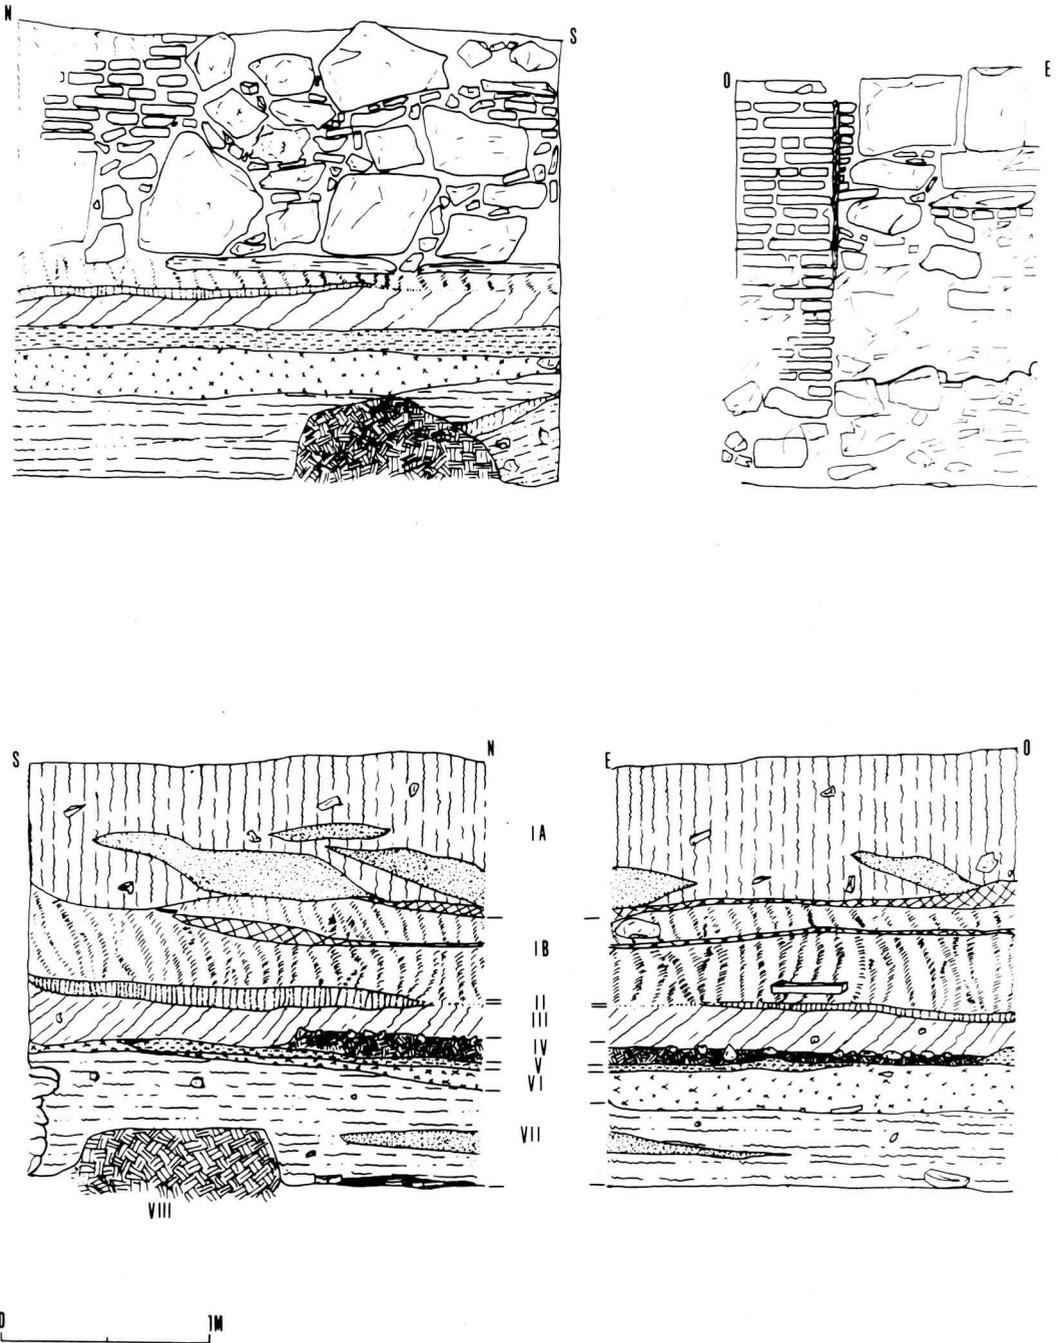
Fig. 3. Estratigrafía de C-1, con los muros M1 y M2.

Que se obtuvo en C-1 corresponde a una pequeña superficie, de poco más de 4 m², que estaba delimitada por los dos muros, M1 y M2, y por los cortes Norte y Oeste del cuadro. Se trata de nueve niveles superpuestos en una profundidad de 2,20 m., sin que en ningún momento se alcanzase tierra virgen (fig. 3).

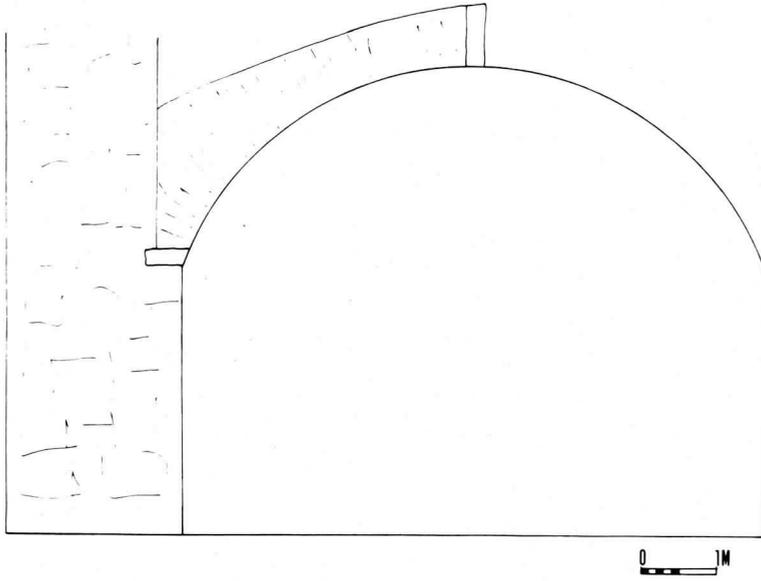
Fig. 4. Corte de la nave subterránea.

Por su parte la bóveda está contruida con lajas de pizarra de color grisáceo, dispuestas en sentido radical; con dos hiladas en la zona de descarga sobre el muro y con una en la central. La clave está formada por una hilada de sillares de piedra en forma de paralelepípedo. En una bóveda rebajada con un radio de 4,08 m. y una flecha de 2,62 m. con lo que su centro se sitúa 1,46 m. por debajo de la horizontal de arranque (fig. 4).

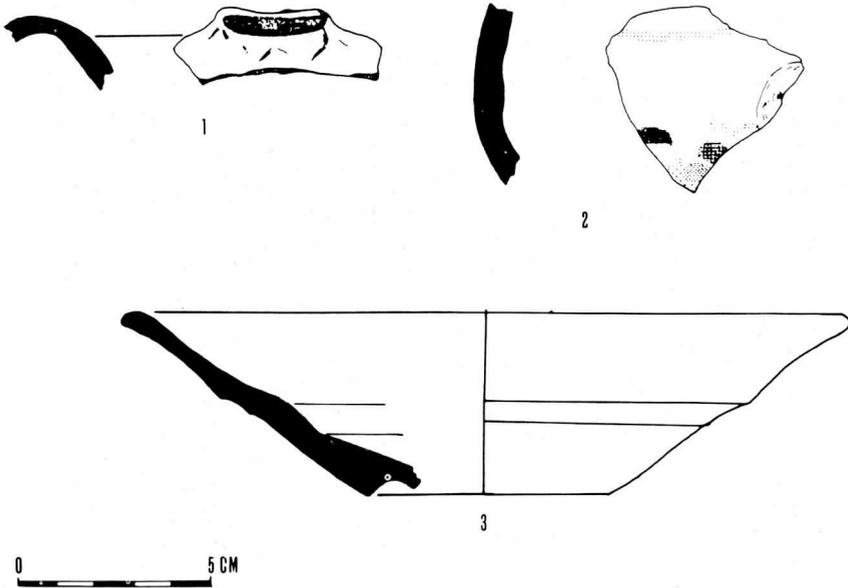
Fig. 5. Algunos materiales obtenidos en el sondeo; 1 y 2 N. VII de C-1; 3 N. II de C-2.

N. VII.—A partir de 1,62 m. aparece una capa de tierra suelta, con restos de teja y algunos lentejones cenicientos. No se llegó durante el proceso de excavación al final de este nivel. Los materiales que proporcionó son algunos restos de hierro, posiblemente clavos, algunos restos óseos y un pequeño lote de fragmentos cerámicos. Entre estos los más abundantes son los correspondientes a producciones en tonalidades pardas, oscuras y blanquecinas, con abundantes desgrasantes micáceos. Dos fragmentos de un asa en cerámica anaranjada (fig. 5.1), un fragmento de cerámica fina, esmaltada en blanco por ambas superficies y decorado, en la externa, con dibujos en colores morado, azul, verde, amarillo y granate (fig. 5.2) y algunos otros fragmentos inexpresivos completan el lote cerámico de este nivel.

N. II.—Entre 0,90 y 1,70 m. se asienta una capa relativamente compacta de arcilla amarillenta con cierta frecuencia de grijo menudo. En este nivel aparecieron unos fragmentos de plato esmaltado en blanco (fig. 5.3).
