Flujo pericárdico por Doppler en un infarto agudo de miocardio

Pericardial Doppler flow in acute myocardial infarction

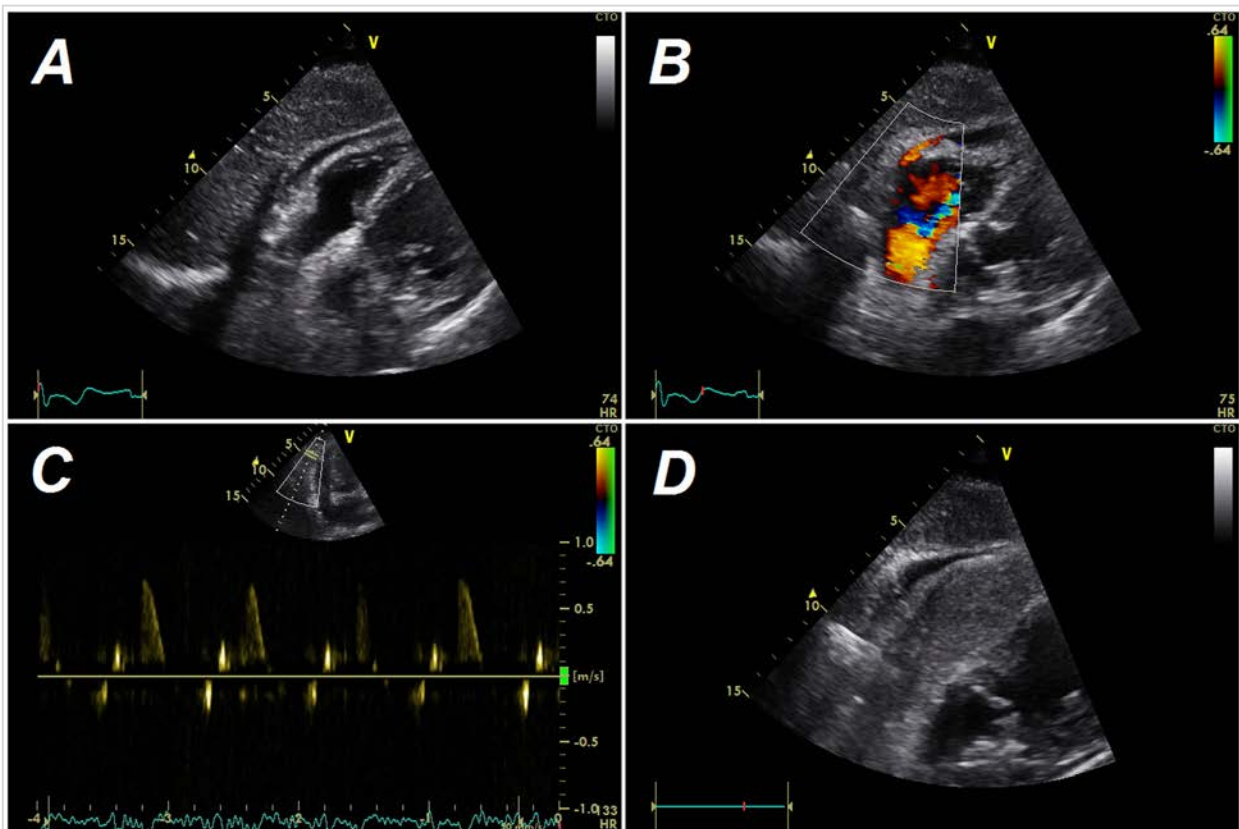
El ecocardiograma transtorácico en la Unidad de Cuidados Coronarios demostró un derrame pericárdico circunferencial de aproximadamente 10 mm (**Figura - Panel A** [vista subxifoidea]) y un flujo laminar por Doppler color, en sístole y diástole, cerca del ventrículo derecho (**Figura - Panel B** [igual vista], **Panel C** [Doppler pulsado en el espacio pericárdico que muestra el flujo de baja velocidad], y **Material suplementario Video 1**). Se

sospechó una rotura de la pared libre con hemo-pericardio, en el contexto de un infarto agudo de miocardio, pero se realizó ecocardiograma con contraste salino agitado y no se constató paso del corazón derecho al pericardio (**Figura - Panel D** [vista subxifoidea], **Material suplementario Video 2**), lo que demostró la integridad de la pared libre del ventrículo derecho. El paciente fue tratado de forma conservadora, al negarse a la coronariografía. En los días siguientes no aumentó el derrame pericárdico y la evolución clínica transcurrió sin acontecimientos notables hasta el egreso.

El flujo pericárdico generalmente se asocia con la rotura de una cámara cardíaca. El flujo de baja velocidad observado por Doppler color en el derrame pericárdico se atribuye a un desplazamiento acelerado del líquido por las contracciones cardíacas. Lo que se ha informado en un caso de hemopericardio posterior a un baipás coronario y en un paciente con pericarditis después de una ablación por radiofrecuencia. En el caso que se presenta, esta situación dificultó el diagnóstico al sugerir una rotura de la pared libre del ventrículo derecho, que fue correctamente diagnosticada gracias a la utilidad del ecocardiograma contrastado con solución salina agitada.
