**LA MORADA DE LOS ESCUDEROS:
ANÁLISIS DE LOS ESPACIOS
HABITACIONALES DEL DESPOBLADO
DE FUENTEUNGRILLO
(POSTER)**

*A morada dos escudeiros:
Análise dos espaços habitacionais do despovoado de Fuenteungrillo (cartaz)*

La morada de los escuderos:
Análisis de los espacios habitacionales del despoblado de Fuenteungrillo
A morada dos escudeiros: Análise de espaços residenciais do despovoado Fuenteungrillo

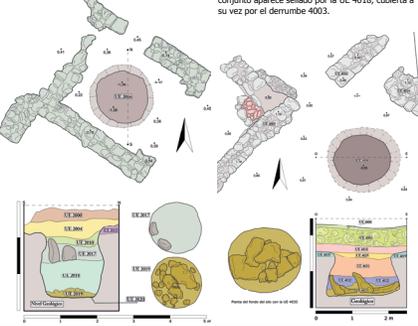
Se trata de un gran depósito de almacenamiento que pudo contener hasta una tonelada de grano. Su amortización fue pasada en el tiempo, como muestran sus niveles de colmatación: La UE 2019 fue el primer vertido, al que siguió el potente paquete de cenizas y restos de fauna UE 2018, que incluía algunas piedras. Casi al mismo tiempo se cubrió con el nivel UE 2010, y finalmente fue la UE 2004 la que selló el conjunto.

La estructura UE 4029 sirvió igualmente como depósito frumentario. Sus niveles de relleno muestran una colmatación lenta. En primer lugar, las grandes lizas que sirvieron de embocadura al silo fueron arrojadas al interior, formando la UE 4035. Se trata de pesadas lizas calizas que rodeaban la boca. A continuación, un paquete de tierra marón identificado como UE 4032 cubría a las últimas piedras. Seguidamente el paquete 4031 y el nivel concieto 4029 rellenan el interior. Todo el conjunto aparece sellado por la UE 4018, cubierta a su vez por el derrumbe 4003.

Se trata de un gran depósito de almacenamiento que pudo contener hasta una tonelada de grano. Su amortización fue pausada en el tiempo, como muestran sus niveles de colmatación: La UE 2019 fue el primer vertido, al que siguió el potente paquete de cenizas y restos de fauna UE 2018, que incluía algunas piedras. Casi al mismo tiempo se cubrió con el nivel UE 2010, y finalmente fue la UE 2004 la que selló el conjunto.

La estructura UE 4029 sirvió igualmente como pósito frumentario. Sus niveles de relleno muestran una colmatación lenta. En primer lugar, las grandes losas que sirvieron de embocadura al silo fueron arrojadas al interior, formando la UE 4035. Se trata de pesadas lasas calizas que rodeaban la boca. A continuación, un paquete de tierra marrón identificado como UE 4032 cubría a las últimas piedras. Seguidamente el paquete 4031 y el nivel cieniento 4029 rellenan el interior. Todo el conjunto aparece sellado por la UE 4018, cubierta a su vez por el derrumbe 4003.

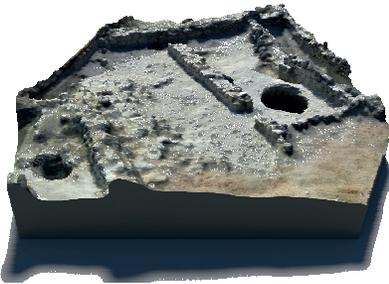
▲ Fotogrametrías en 3D que muestran dos lienzos de calle empedrada, en torno a los cuales se organizan las viviendas de Fuenteungrillo.

▲ Fotografías en 3D que muestran dos lizas de calca empedrada, en tanto a las calles se organizan las viviendas de Fuenteungrillo.

Fuenteungrillo cuenta con un incipiente urbanismo, formado por un trazado de calles empedradas, que siguen un eje Norte-Sur, y en torno a las cuales se organizan las viviendas. En ocasiones aparecen reparadas con parcheados de piedra más menuda, mezclada con barro.

Desde la calle, se facilita el acceso a las casas, que se realiza por una puerta abierta en el muro Este u Oeste, para aprovechar la iluminación. Como el suelo de las casas está más bajo que el de la calle, se disponen algunas lajas de piedra a modo de escalones. Esta manera de construir las viviendas reportó problemas de humedad durante aquellos años, que tuvieron que resolverse con la excavación de zanjas de drenaje que evacuaban hacia el exterior.
