APROXIMACIÓN AL PLAN DE CONSERVACIÓN PREVENTIVA DE LA COLEGIATA DE OSUNA

APROXIMACIÓN AL PLAN DE CONSERVACIÓN

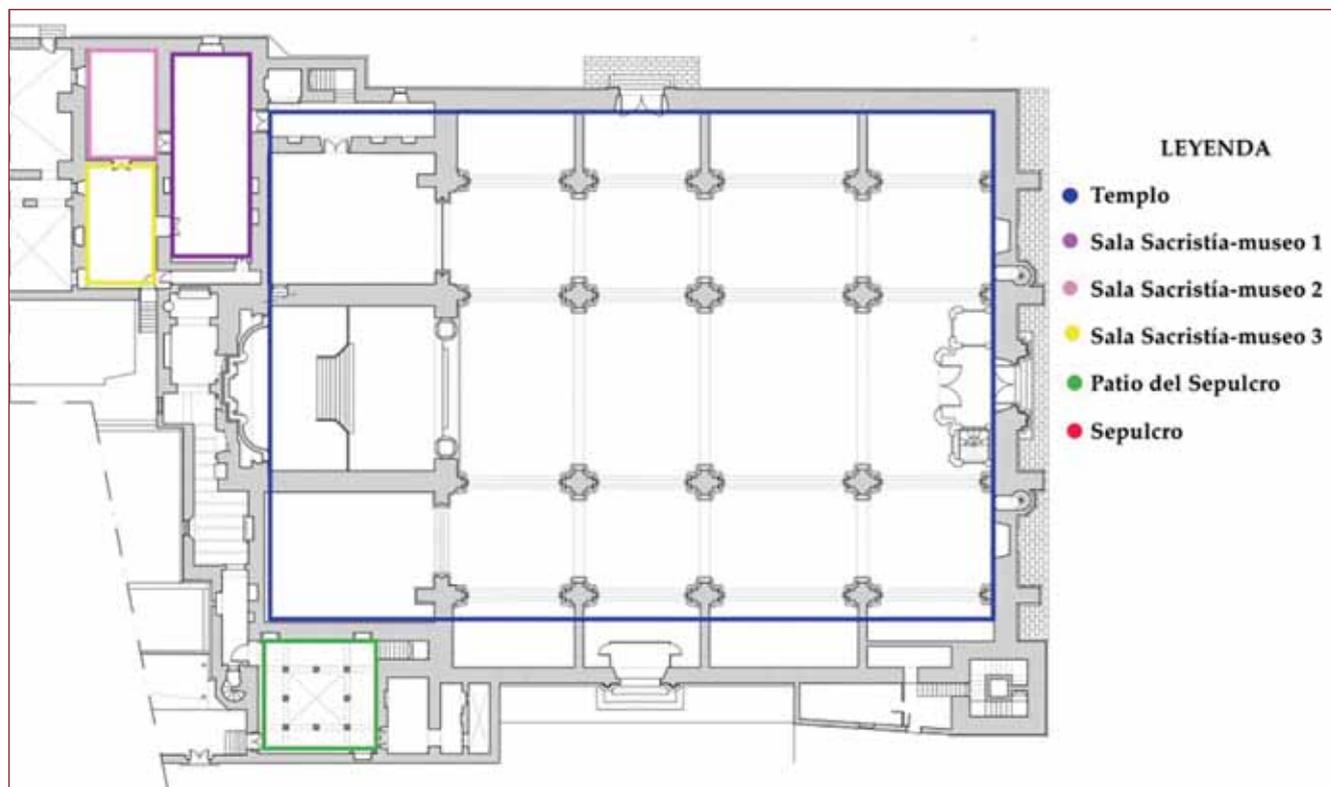
1. DIFERENCIACIÓN DE LOS DISTINTOS ÁMBITOS EN LOS QUE HA SIDO DIVIDIDO EL EDIFICIO.

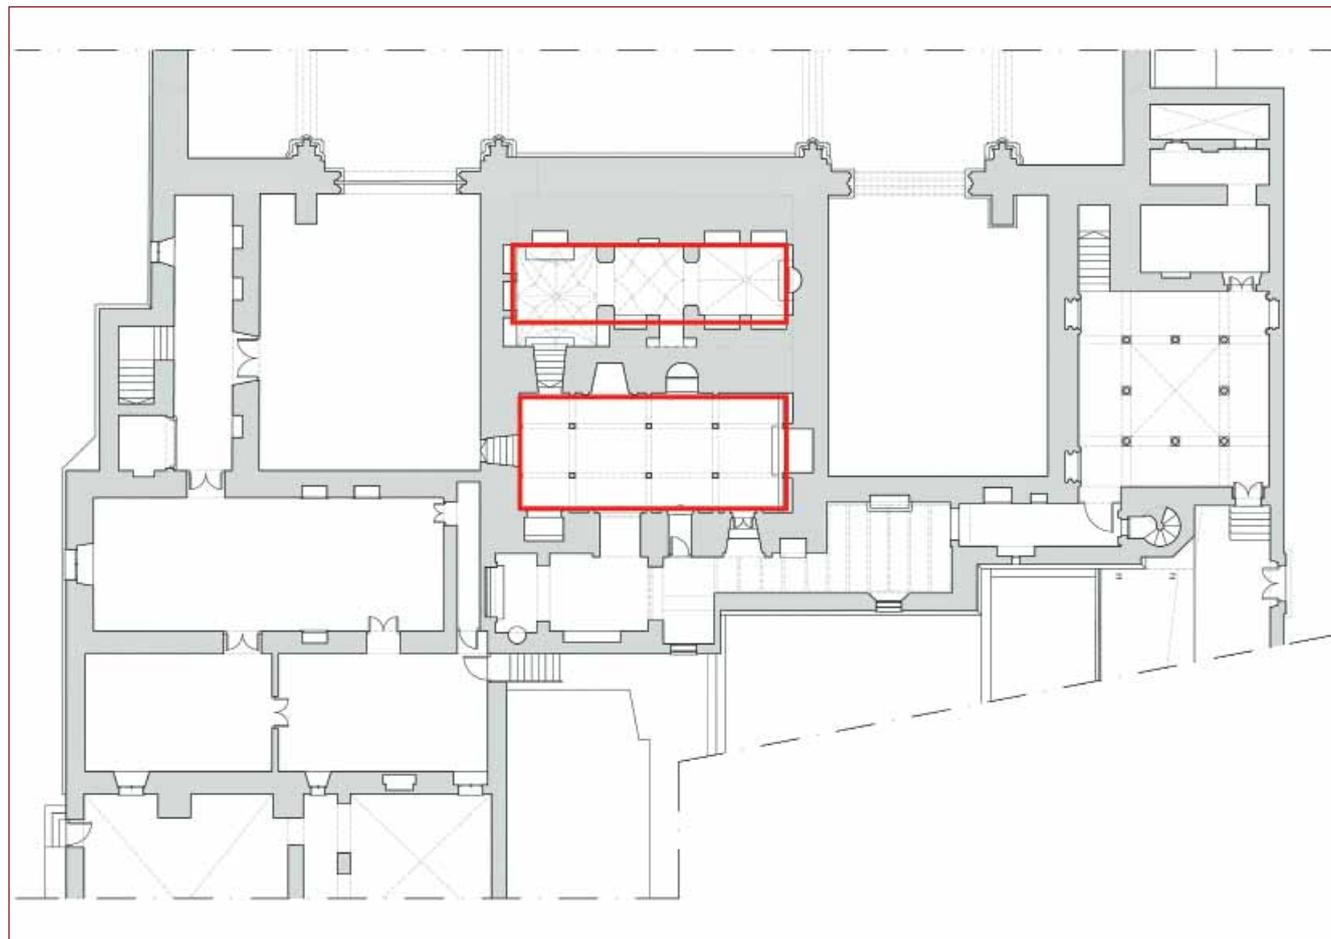
2. DIFERENCIACIÓN DE LOS DISTINTOS ÁMBITOS EN LOS QUE HA SIDO DIVIDIDO EL EDIFICIO.

Se continúa el análisis por las salas que conforman el museo; en la primera de ellas, la sala 1 (fig. 2), se encuentran el resto de obras de Ribera, que reciben una potencia de 120 lux aproximadamente. La iluminación de los cuadros de Ribera provoca destellos debido a que son observados desde una corta distancia que se limita por las dimensiones de la propia sacristía. El deslumbramiento es un efecto producido cuando luminarias, ventanas u otras fuentes de iluminación son tan brillantes que producen reflejo en superficies pulidas, tales como cuadros barnizados; es una consecuencia de la iluminación muy difícil de eliminar en un entorno museístico, aunque siempre puede evitarse reduciendo la luminancia de las fuentes, mediante difusores, o bien situando la fuente luminosa en la zona externa al campo de visión⁹.

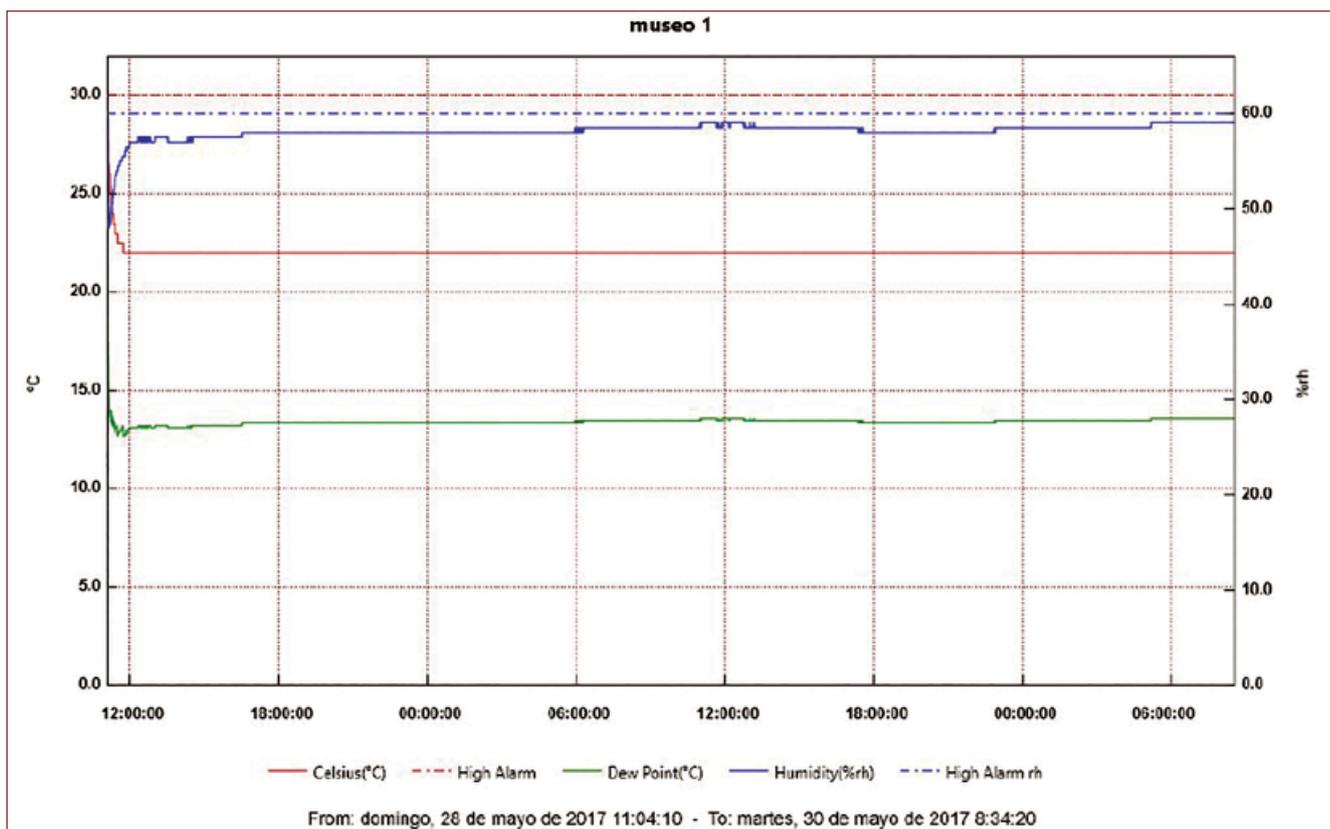
4 GRÁFICO DE MEDICIÓN DE HUMEDAD Y TEMPERATURA EN INTERVALOS DE UN MINUTO DURANTE CUATRO DÍAS, DESDE EL 26 HASTA EL 30 DE MAYO DE 2017. SALA 1 DE LA SACRISTÍA-MUSEO.

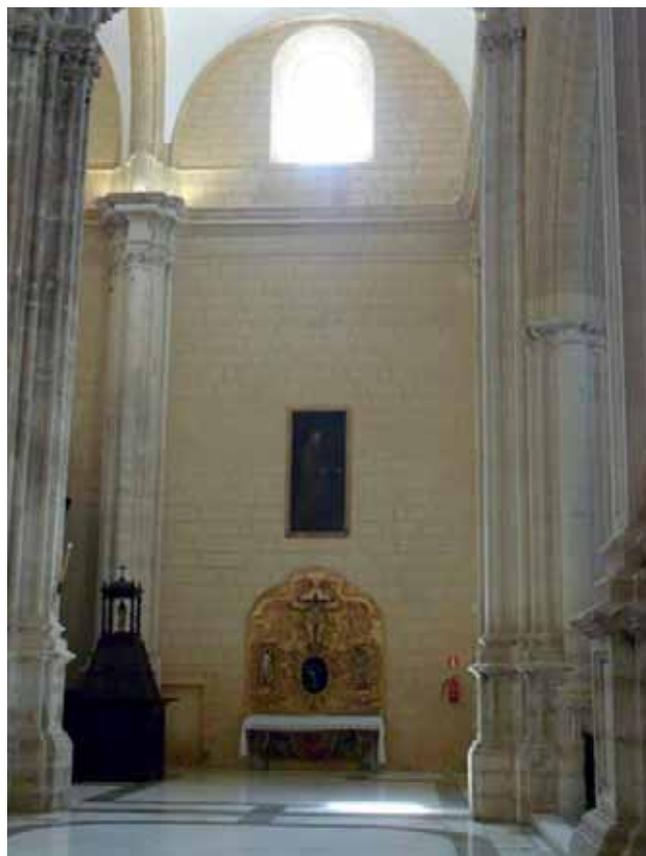
La iglesia cuenta con una iluminación de tipo LED que ronda entre los 150-300 lux en general; en esta parte se puede destacar la presencia de la obra de *El Calvario* de Ribera, que recibe una luz de potencia de 100 lux. Entre las 3 y las 4 de la tarde en los meses de otoño e invierno, la obra recibe luz solar directa desde una de las ventanas del templo, las cuales no tienen ningún tipo de filtro que impida su paso. Sería aconsejable la colocación de filtros adecuados que absorban la radiación UV en las ventanas que dejan pasar la luz natural, para evitar que con el paso del tiempo se produzca en la obra algún daño.

7. ILUMINACIÓN SOLAR A TRAVÉS DE UNA DE LAS VENTANAS DEL TEMPLO

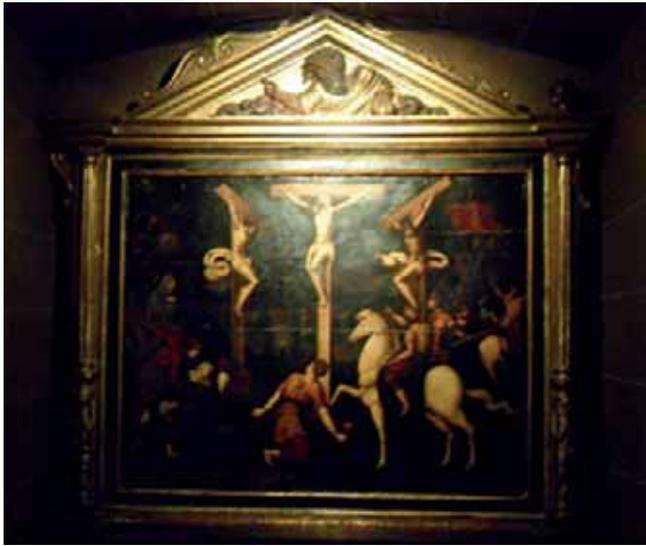
La iluminación del sepulcro es también de tipo LED, aportada por la empresa Sevillana Endesa en el año 2013. Dentro de este entorno se destaca el altorrelieve de *San Jerónimo* expuesto a 60 lux, y el retablo central, un relieve en madera policromada que representa el *Entierro de Cristo*, iluminado a 300 lux. *La Virgen con el Niño* realizada en alabastro que está situada en el lado del evangelio dentro de una pequeña capilla-vitrina, ronda un nivel de luminancia de 60 lux. La tabla que representa *El Calvario* situada en la cripta recibe una potencia de 500 lux, y además se percibe un destello en la parte superior de la obra; por tanto en esta zona se exceden los lux recomendados en la iluminación del retablo de la capilla y en el de la cripta, por lo que es necesaria también la readaptación del nivel de luminaria, al igual que el reajuste de los focos de iluminación para evitar el deslumbramiento.

8. EJEMPLO DE DESTELLO EN EL RETABLO DE LA CRIPTA.

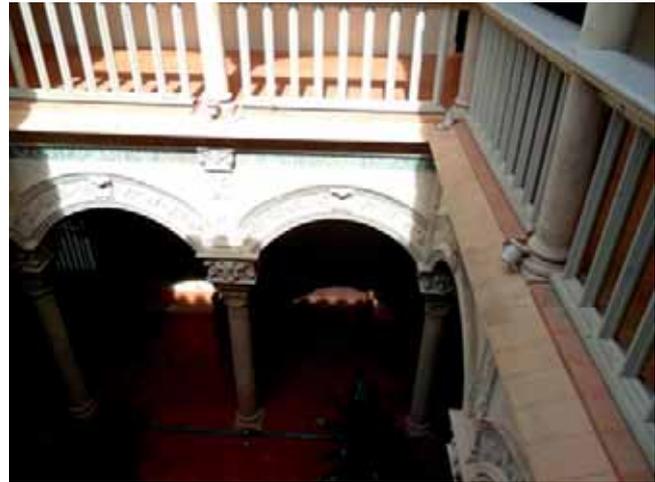
Respecto al patio, este recibe luz directa solar puesto que no hay ningún medio que impida su paso. En él se puede observar cómo las radiaciones infrarrojas y ultravioletas que emite la luz solar han provocado la desaparición de gran parte de las pinturas al fresco que decoraban sus muros; con el fin de conseguir la retención del proceso de degradación que produce el sol sobre las pinturas, se recomienda la instalación de una montera con ventilación provista de cristales de policarbonato que impidan el paso de la radiación ultravioleta.

9. LUZ SOLAR INCIDIENDO EN EL PATIO PLATERESCO.

Esta cubierta protegería también de otros factores de alteración y degradación extrínsecos que se pueden producir a consecuencia de humedad de infiltración o agua de lluvia, etc. Este hecho provoca la disgregación de materia constitutiva, recristalización de sales solubles e insolubles, oxidación de elementos metálicos estructurales y/o de sujeción, hinchamiento de los de madera, etc.
