CRÍTICA DA CIENTIFICIDADE DO CRIME SEMICOLONIAL SAMARCO/VALE/BHP

Este relato é parte de uma investigação mais ampla na qual se investigou a cientificidade do conflito gerado pela ruptura da barragem de Fundão, em Mariana-MG (Brasil). No dia 5 de novembro de 2015 a barragem da mineradora Samarco, controlada por Vale S/A e BHP Billiton, se rompeu e uma avalanche de 55 milhões de m³ de lama de rejeitos de minério de ferro devastou distritos e povoados inteiros, matou 19 pessoas e atingiu 663 km de corpos hídricos até chegar ao oceano atlântico. Neste relato apresenta-se uma discussão sobre a cientificidade do crime denominado na pesquisa como crime semicolonial Samarco/Vale/BHP. Foram analisados relatórios e laudos técnicos, documentos das empresas, acompanhou-se reuniões de negociação entre técnicos e engenheiros das empresas e pessoas atingidas. Os resultados mostram que análises sobre as causas difundem uma ideia de relação multicausal com aparência sistêmica, manipulando a percepção sobre a causalidade. Ao contrário, percebe-se que a velocidade de alteamento da barragem se constitui como momento predominante impulsionado pela lógica da extração de taxas de lucro exorbitantes.

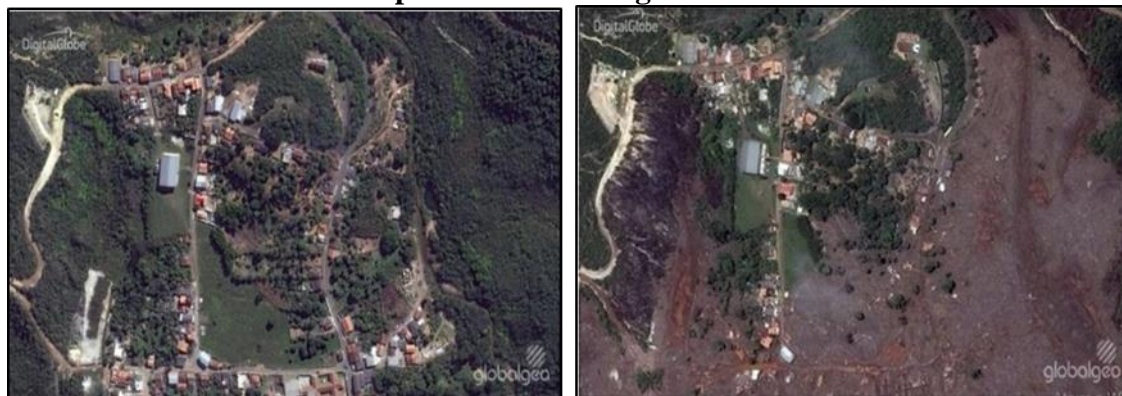
Figura 2: Imagens de satélite mostram distrito de Bento Rodrigues antes e depois do rompimento da barragem de Fundão.

Bento Rodrigues estava localizada a apenas 5 km da barragem de Fundão e a 35 km do centro da cidade de Mariana. O distrito teve 82% de suas edificações completamente destruídas (IBAMA, 2015). Na ocasião viviam 226 famílias, a maioria ficou desabrigada. Nas imagens da figura 2 pode-se ver a amplitude dos impactos sobre o distrito de Bento Rodrigues.

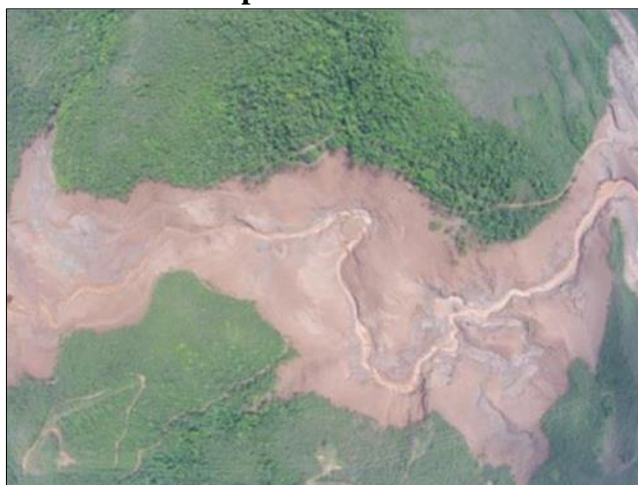
Fotografia 5: Destruição de vegetação ciliar, incluindo áreas de preservação permanente.

A onda de rejeitos de minério de ferro atingiu os rios Gualaxo do Norte, Rio do Carmo e Rio Doce. O volume de rejeitos causou danos irreparáveis. A maior parte da lama ficou depositada nos primeiros 100 km do percurso entre a barragem e a Usina Hidrelétrica Risoleta Neves, conhecida como Usina de Candonga no município de Rio Doce. Segundo relatório preliminar do IBAMA (2015), a onda de lama causou a destruição de 1.469 hectares ao longo de 77 km de cursos d'água. Áreas de matas ciliares remanescentes foram devastadas conforme a figura 3.

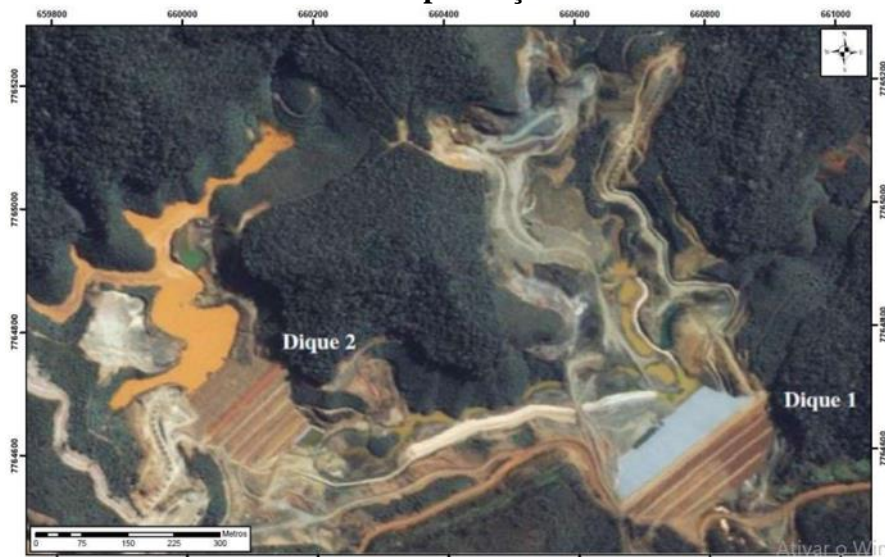
Figura 5: Barragem do Fundão. Vista geral no ano de 2008, imediatamente após sua implantação.

Em sua concepção original o Sistema de Rejeitos de Fundão (SRF) previa a deposição dos rejeitos arenosos na bacia do Dique 1 e da lama na bacia do dique 2. Na bacia do dique 1 a sobreposição de rejeitos arenosos denominada Empilhamento Drenado de Rejeitos Arenosos (EDRA) preencheria toda a área entre o dique inicial da barragem (Dique 1) com crista a 830 m e o dique de contenção da lama na cota 850 m, a bacia do Dique 1. A premissa fundamental do projeto para o Sistema do Reservatório de rejeitos de Fundão (SRF) consistia em manter separadas as duas espécies de rejeitos. A estabilidade da barragem dependia necessariamente desta premissa.

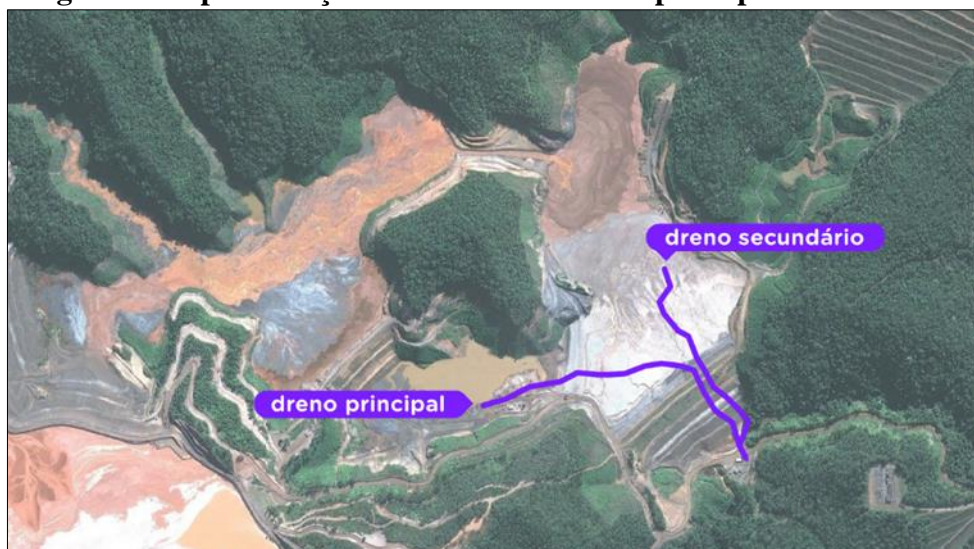
Figura 8: Representação dos drenos de fundo principal e secundária.

O sistema de drenagem da barragem é fundamental para sua estabilidade e operação (Albuquerque, 2004). Segundo o autor, um eficiente sistema de drenagem possibilita o controle de sua linha de saturação¹¹ e aumento da estabilidade da estrutura (Albuquerque Filho, 2004). A barragem de Fundão previa um sistema de drenagem interna com dois drenos de fundo (principal e secundário), os drenos de contingência nas duas ombreiras e os sistemas extravasores (galeria principal e secundária) para drenagem da água superficial acumulada nos reservatórios superficial. O sistema de drenagem interna foi previsto no projeto original da barragem com dois drenos de fundo (principal e secundário). Os drenos eram formados por camadas de pedras de diferentes tamanhos que permitiam que a água escoasse no interior da estrutura.

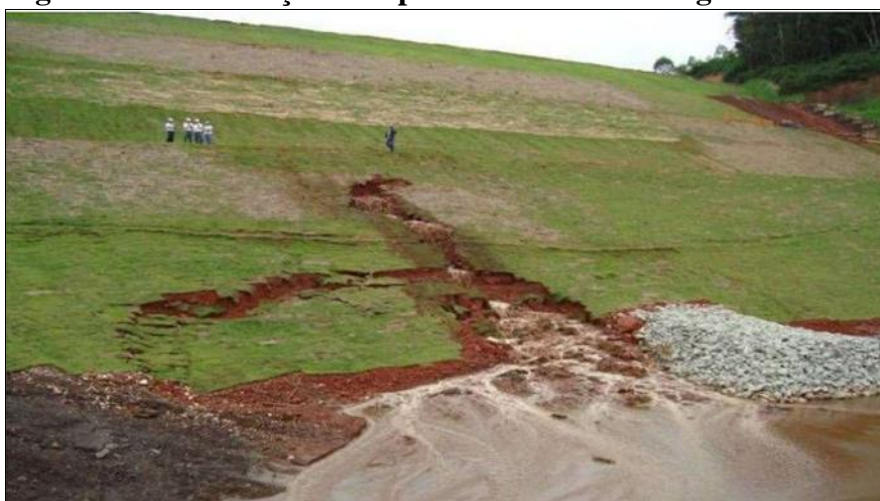
Fotografia 10: Percolação com processo erosivo e surgência no talude.

O vazamento era sintoma de erosão interna da barragem denominado de piping em que se dá uma espécie de fluxo de lama em forma tubular no interior da barragem como resultado da saturação do rejeito arenoso. A figura 10 mostra imagens da forte percolação e erosão do solo no talude do Dique 1.

Fonte: (Ministério Público Federal, 2016). Nota: Incidente ocorrido em abril de 2009, que apresentou uma forte percolação com processo erosivo interno e surgência no talude, com consequente escorregamento parcial desse talude. Notar o início do lançamento de enrocamento para formar a berma de estabilização.

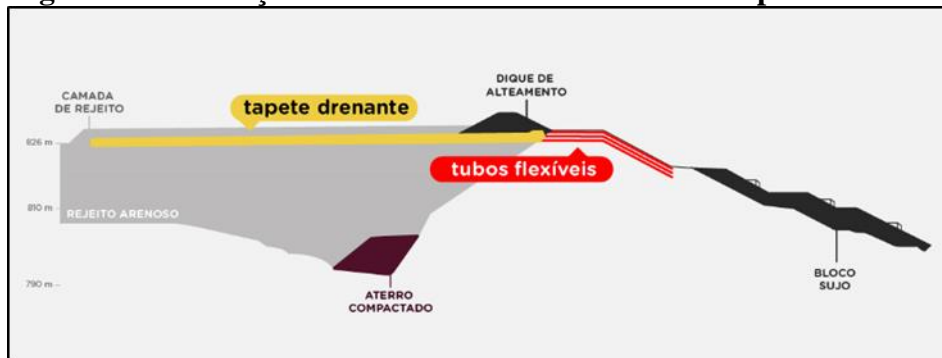
Figura 11: Ilustração indicando o funcionamento do tapete drenante.

Outra medida indicada pela Pimenta de Ávila foi a construção de um tapete drenante para substituir a função dos drenos até que a barragem atingisse sua altura final a 920 metros.

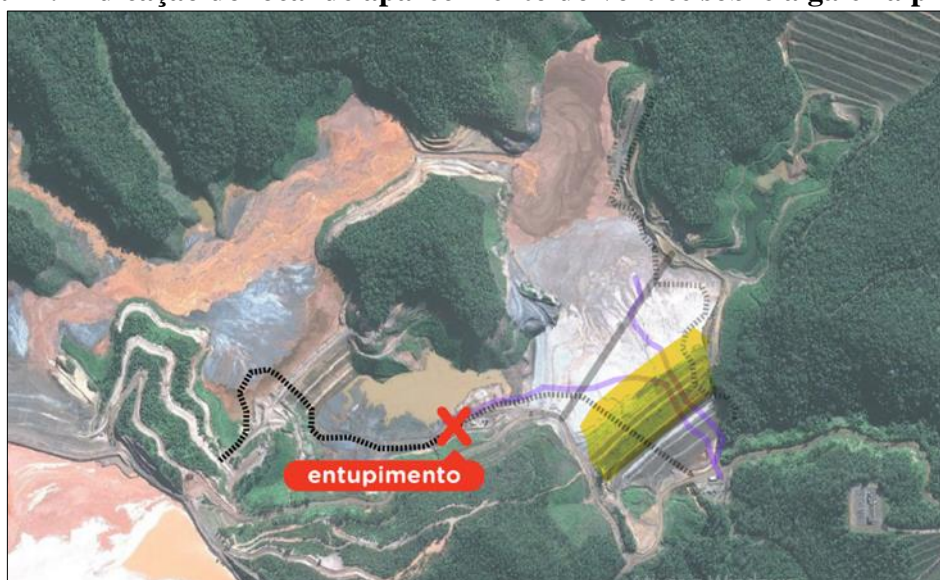
Figura 12: Indicação do local de aparecimento do vórtice sobre a galeria principal.

¹⁵ O vórtice surge no ponto da superfície do reservatório imediatamente acima do ponto por onde passa a galeria principal e onde se evidenciou seu trincamento.

Posteriormente Samarco constatou que erros de construção em sua estrutura foram a causa da penetração de rejeitos em seu interior. “Inspeções revelaram trincas e danos estruturais causados por recalque da fundação e defeitos de construção. Caso uma das galerias entrasse em colapso, poderia haver uma liberação descontrolada de rejeitos do reservatório ou a ruptura da barragem” (Morgenstern et al., 2016, p. 11). Na figura 12 é indicado o local aproximado da galeria principal acima do qual se deu o aparecimento do vórtice.

O lançamento de rejeitos no reservatório do Dique 1 foi novamente interrompido e em janeiro de 2011 Samarco iniciou uma tentativa de reparo da galeria principal por meio de uma injeção de concreto a alta pressão (*jet grouting*). Para a realização das obras de reparo da galeria Samarco implantou um novo dique a montante do Dique 1A denominado “Novo Dique 1A”. Com a instalação do Novo Dique 1A a empresa garantiria mais uma vez a continuidade das operações enquanto o reparo da galeria fosse realizado. A empresa verificou que o mesmo problema apareceu na galeria secundária e o procedimento *jet grouting* para o reparo foi repetido. Contudo, o surgimento de um novo sumidouro (subsidência¹⁶), em novembro de 2012, no reservatório próximo à região por onde passava a galeria secundária fez a empresa abandonar as tentativas de reparo das galerias, enchendo-as com concreto e tamponando as tulipas.

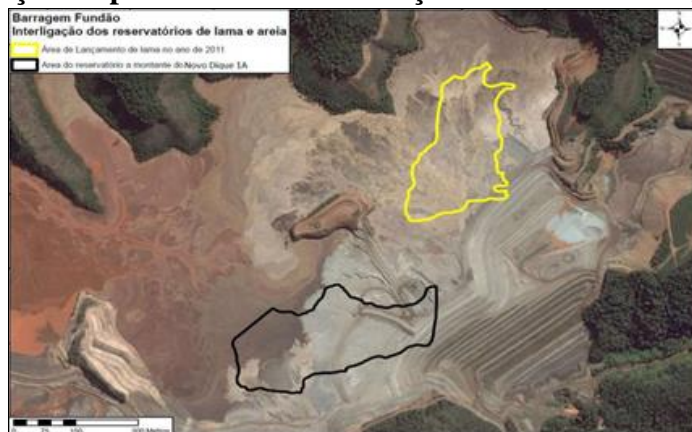
Figura 16: Projeção do perímetro de acumulação da lama sobre rejeito arenoso.

Fonte: Samarco/MPF. Nota: Projeção do perímetro de acumulação de lama em maio de 2011, em preto e amarelo, sob o depósito de rejeito arenoso e alteamento do Dique 1 (eixo "S"). Imagem Google Earth, capturada em 20 de julho de 2015.

As imagens ademais de contrastarem as alterações drásticas em todo o perímetro da barragem resultante de seu alteamento em curto prazo, indicam a sobreposição das lamas pelas camadas de rejeito arenoso depositadas nos sucessivos alteamentos.

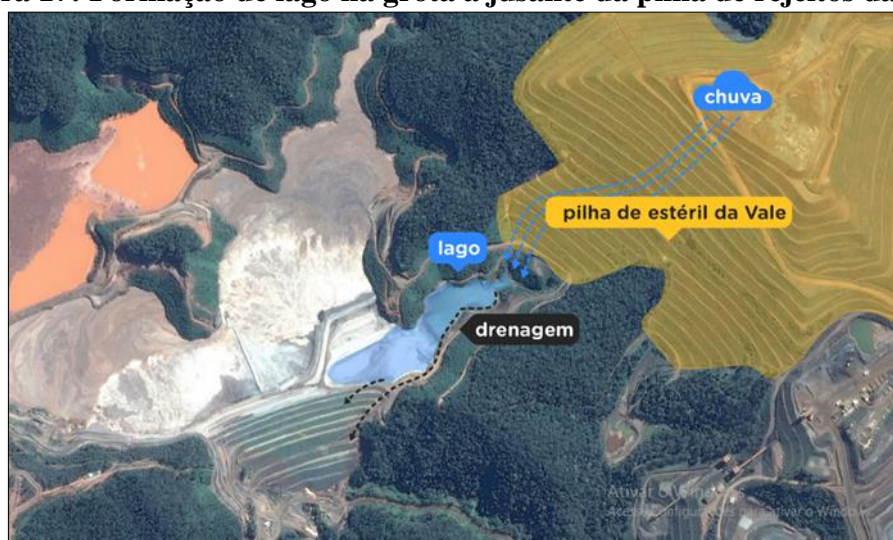
Figura 17: Formação de lago na grota a jusante da pilha de rejeitos da Vale.

Outro decisão grave tomada pelo Conselho Administrativo da Samarco e que convergiu para ocasionar o rompimento em 5 de novembro de 2015 foi a da consecução de um recuo do barramento principal do SRF para montante. Em setembro de 2012 somou-se ao problema de dano na galerias secundária do sistema extravasor um acúmulo de água no pé da pilha de rejeitos da Vale, que fica ao lado da porção da ombreira esquerda da barragem de Fundão. A água das chuvas que caíam sobre a pilha escorriam para formar o lago, na cota de elevação 860 metros conforme mostrado na ilustração da figura 16.

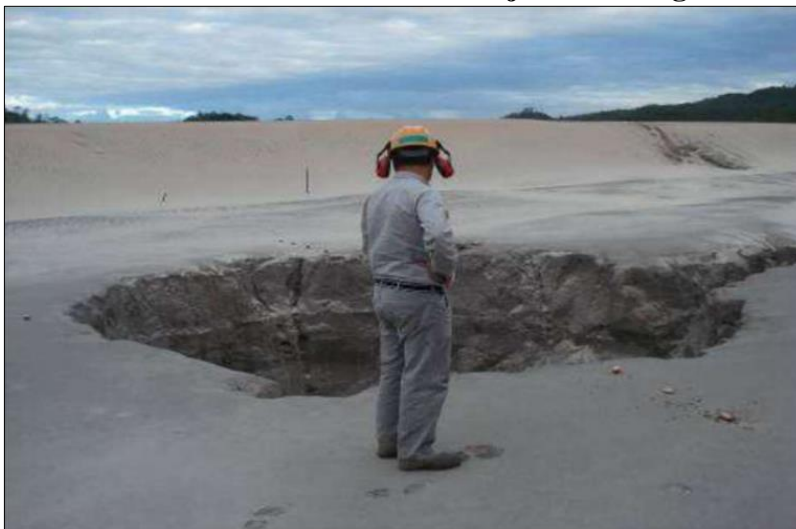
Fotografia 11: Detalhe da subsidência sobre a junta 18 da galeria secundária.

A forte depressão do solo, denominada de subsidência ou *sinkhole*, estava situado sobre porção esquerda do reservatório precisamente acima do ponto abaixo do qual passava a galeria secundária que já havia apresentado diversos sinais de mal funcionamento, desde o início daquele ano. Como já se mencionou anteriormente, a barragem foi alteada 10
