**BICITAXISMO: TRANSPORTE
ALTERNATIVO COMO PROPUESTA
PARA SU ARTICULACIÓN AL
SISTEMA DE TRANSPORTE
PÚBLICO DE BOGOTÁ**

***Willian Germán Mellado Aranzales,
Roy W. Morales Pérez**

Universidad La Gran Colombia,
Bogotá, Colombia,
willian.mellado@ugc.edu.co

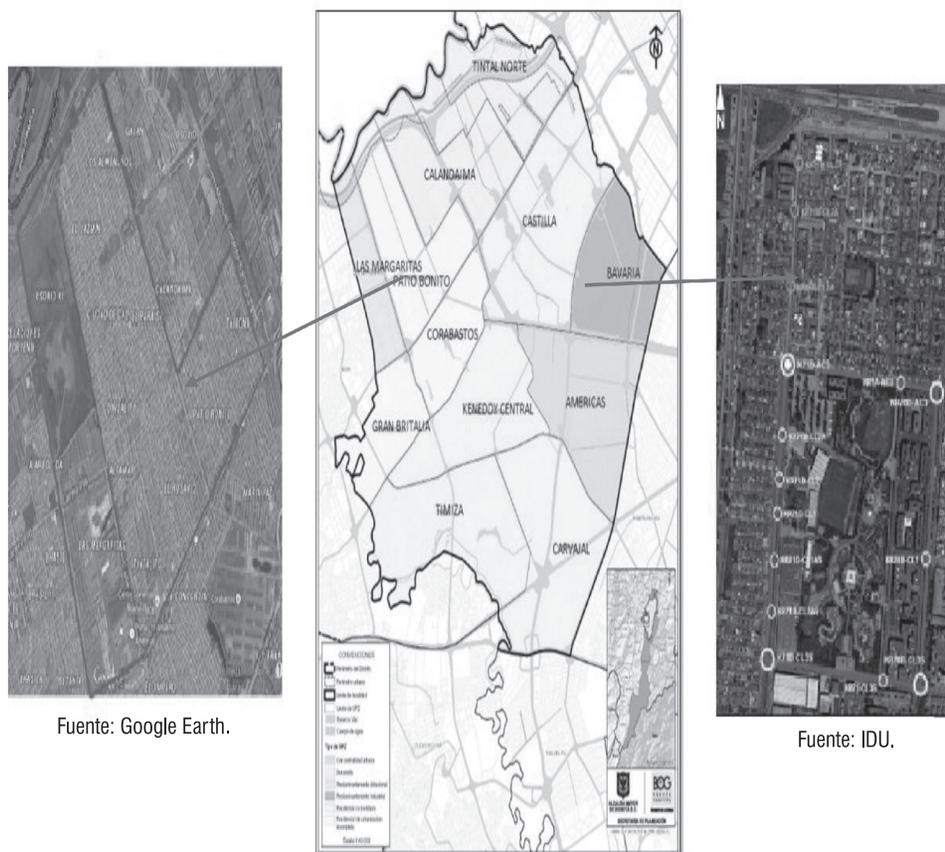
Figura 1. Localidad de Kennedy, Unidades de Planeación Zonal (UPZ) - sector de estudio: UPZ 44, UPZ 82 y UPZ 83

En esta figura 1, se delimitan la zona de estudio en el tramo del corredor de la Av. Ciudad de Cali entre la estación de Transmilenio Patio Bonito y el Portal de Transmilenio de las Américas, en las UPZ 82 y

UPZ 83, así como los puntos de estudio en la UPZ 44 –Américas.

En las UPZ 82 y 83, éste medio de transporte utiliza como eje fundamental de movilización la cicloruta paralela a la Av. Ciudad de Cali y vías secundarias internas como la Calle 38 sur y la Calle 42a sur, mientras que en la UPZ 44 el bicitaxismo opera sobre el bici-carril paralelo al Parque Mundo Aventura, en los cuales se encuentran los principales centros atrayentes y de generación de viajes, pues allí se ubican zonas residencial, comerciales y de servicios, además de estaciones del sistema masivo de transporte Transmilenio y de rutas urbanas del SITP.

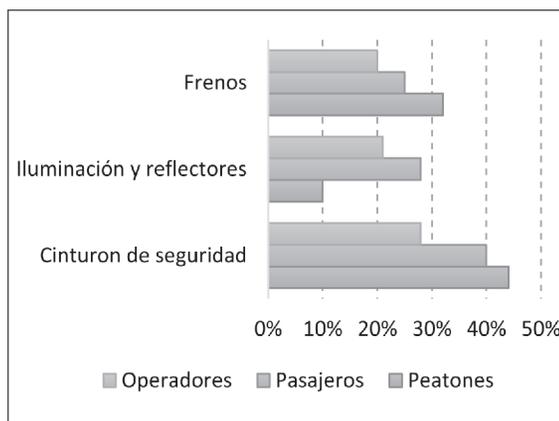
Figura 2. Percepción en relación con elementos de seguridad de bicitaxis

Así mismo, en la Figura 2, se resumen los resultados en cuanto a los elementos que los actores viales perciben como importantes para una movilidad segura de bicitaxis.

Como lo evidencia en la figura 2, los cinturones de seguridad es uno de los elementos de protección más importantes para pasajeros de bicitaxis. A pesar que los triciclos, como se mostrarán más adelante, no cuentan con estos elementos. Sorprende que los peatones no señalen como elemento de seguridad la iluminación y reflectores dado que, en algunos puntos del sector en estudio, la visibilidad en horas nocturnas no es la más adecuada, lo que podría generar accidentes en consecuencia de la no identificación de los bicitaxistas con suficiente antelación por parte de los peatones, máxime en zonas con dificultades para la confluencia de los diversos actores como ya se ha señalado. Los operadores, por otra parte, consideran que el bicitaxi es relativamente seguro y no requiere de mayores elementos de seguridad,

lo que se ve reflejado en el bajo porcentaje encontrado para los elementos señalados en la encuesta. Los operadores manifiestan que sólo es suficiente portar casco y chaleco reflectivo para circular con seguridad.

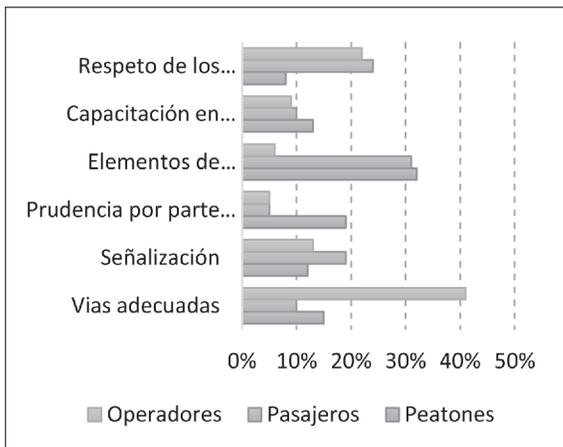
Figura 3. Percepción de mejoramiento de la seguridad de bicitaxis

La cuarta pregunta de la encuesta, al ser abierta, arrojó resultados que se agruparon en seis categorías principales como se ve en la figura 3. En las encuestas realizadas a los operadores de los bicitaxis se tiene que un 41% afirma que faltan vías apropiadas para bicitaxis, seguido de un 13% la señalización, y en promedio 22% de los operadores al igual 24% de los peatones manifiestan la falta de respeto por parte de los conductores de vehículos de transporte público y particular hacia los bici-taxis; el 9% de los operadores pide una capacitación en cuanto a las normas y señales de tránsito, mientras que un 6% de los operadores dicen que se necesitan más elementos de seguridad en los bicitaxis. Los pasajeros, por otra parte, manifiestan que los bicitaxis requieren más elementos de seguridad (31%), el 5% pide más prudencia por parte de sus compañeros al momento de conducir un bicitaxi.

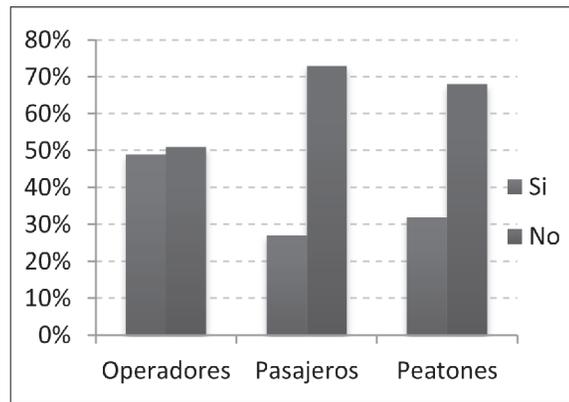
Figura 4. Percepción sobre seguridad de la movilización de bicitaxis

Los tres actores viales consultados, principalmente pasajeros (73%) y peatones (68%), así como 51% de los operadores manifiestan no sentirse seguros de movilizarse o ser transportados por cualquiera de las ciclorutas o vías secundarias de la zona de estudio. Estos datos, son a su vez congruentes con los datos encontrados para la pregunta (Ver Fig.4.) en donde se indaga sobre si conocen o han sido parte de accidentes viales en los que se ven implicados bici-taxistas. Valga señalar sobre este punto, que este dato es el único registro que se

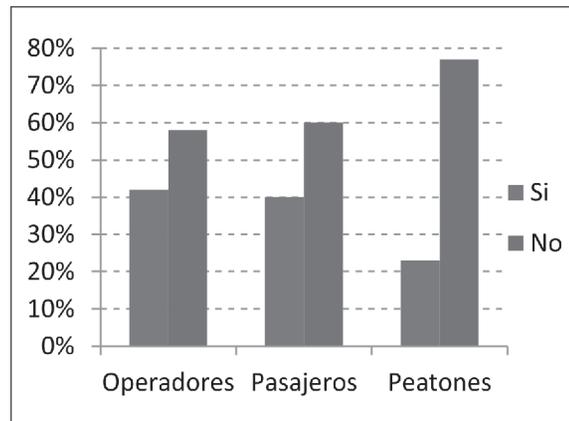
Figura 5. Accidentes viales que involucran bicitaxis

Como se ve en la Figura 5 todos los actores viales responden que han sido testigos o tomado parte de accidentes en vías secundarias o ciclorutas que implican directamente a bicitaxistas en el sector de estudio. Claramente quienes señalan con mayor vehemencia este tipo de hechos son los peatones, que, por el trabajo de campo realizado en la investigación, son sin duda los actores más vulnerables ya sea por la presencia de vendedores ambulantes que obligan a ocupar parte de las ciclo-ruta por la que circulan los bicitaxis, o bien, porque estos últimos invaden las zonas peatonales, que en su mayor porcentaje no se encuentran delimitadas.

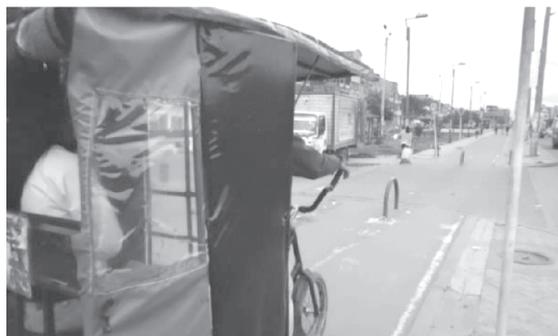
Figura 6. Bicitaxi en la cicloruta de la Av. Ciudad de Cali (UPZ –Patio Bonito)

Se evidencia el deterioro de la capa asfáltica de la ciclo ruta, y la ausencia o desgaste de la demarcación longitudinal en un 80% (líneas centrales amarillas, líneas de canalización, líneas de borde de pavimento). De igual forma en ninguna de las intersecciones existentes en el tramo de estudio, existe la demarcación con líneas continuas de metro a metro y no se evidencia la demarcación de los corredores exclusivos para el tránsito de ciclistas (bicicleta pintada en color blanco sobre el pavimento).

Estas condiciones, sumadas al hecho que muchos de los operadores manifiestan su desconocimiento de las señales de tránsito, hacen que existan condiciones de tránsito inseguros en algunos sectores específicos de las UPZ 82 y UPZ 83 donde la geometría de la cicloruta específicamente el ancho de calzada de la cicloruta, no permite la circulación simultánea en sentidos opuestos de dos bicitaxis, por lo que estos se ven obligados a sobrepasar el límite definido para la cicloruta invadiendo los senderos, situación que pone en riesgo de sufrir un accidente a los peatones que circulan. Esta situación, sin embargo, es diferente en la UPZ 44 –Américas, en la cual el bicimovil es usado para los desplazamientos de los tricimoviles, y que se encuentra en más del 90% en buen estado, incluyendo la demarcación horizontal y la señalización vertical.

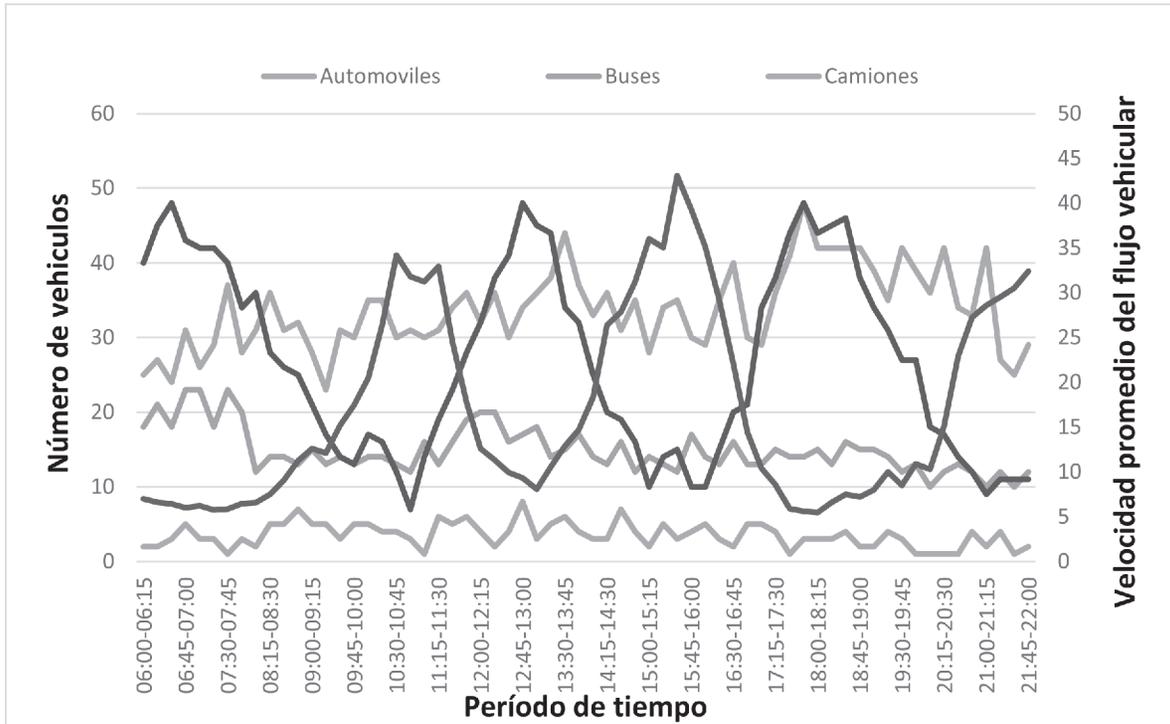
Figura 7. Análisis de flujo vehicular vs. Velocidad promedio en Cll 42 A sur (UPZ 82)

En la Figura 7 se aprecian los resultados obtenidos para el análisis de flujo vehicular vs. Velocidad promedio para dos vías secundarias de las UPZ 82 y UPZ 83 respectivamente. Se evidencia que cuando la semana de bicitaxis aumenta en las tres horas punta, identificadas, la velocidad de flujo vehicular de automóviles, buses y camiones que hacen uso de estas vialidades disminuye. Ello por supuesto disminuye el nivel de servicio de estas vías, lo que ocasiona congestionamientos que son visibles en campo. Sin embargo, como consecuencia de este hecho, la velocidad vehicular promedio alcanza valores inferiores a los máximos permitidos para estas zonas residenciales (30 km/h) que en horas valle de bicitaxis aumenta hasta 50 km/h.

Con relación a la afectación en la movilidad, se precisa que dada las velocidades de operación de los bicitaxis en vías secundarias (promedio de 12 km/h), se percatan conflictos con vehículos particulares con los cuales el bicitaxismo

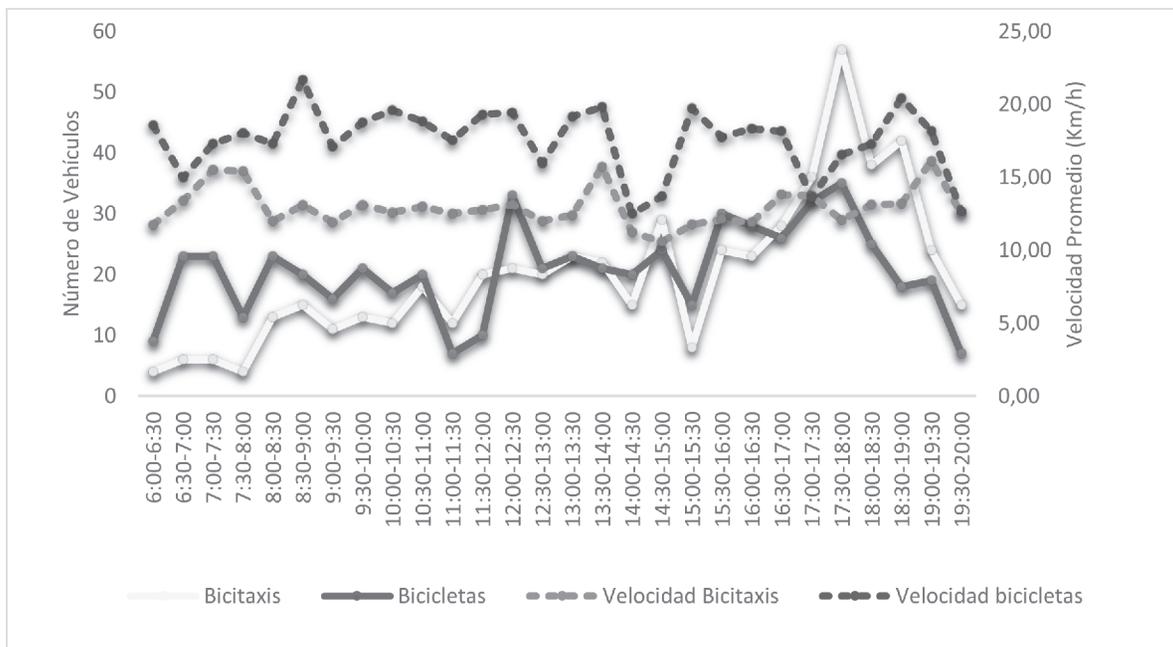
Figura 8. Análisis de flujo vehicular vs. Velocidad promedio en Bicarriil Mundo Aventura (UPZ 44)

Una situación completamente diferente se presenta en la UPZ 44 –Américas, en donde la operación del bicitaxismo sobre el bici-carril de Mundo Aventura, no interfiere en momento alguno con la movilidad de bici-usuarios que hacen uso de esta infraestructura, como puede verse claramente en la Figura 8. Ello se debe, como se había señalado anteriormente, a un muy buen estado de mantenimiento de la infraestructura del bicicarril, pero también a una baja circulación de bicicletas en el sector.

Finalmente en los bicicarriles estudiados, el bicitaxismo no entra en conflicto con ningún actor vial, su tránsito es seguro y ello se podría adoptar como modelo para integrar el bicitaxismo en el sistema de transporte público de la ciudad, una vez se realicen algunas mejoras al mismo tales como: ampliar el ancho de carril, regular el
