Nota Técnica

Caracterización de las presas de tierra empleadas para el control de la desertificación en la región de Gilbués, Noreste de Brasil

Characterization of the check dams for the control of desertification in the region of Gilbués, Northeast of Brazil

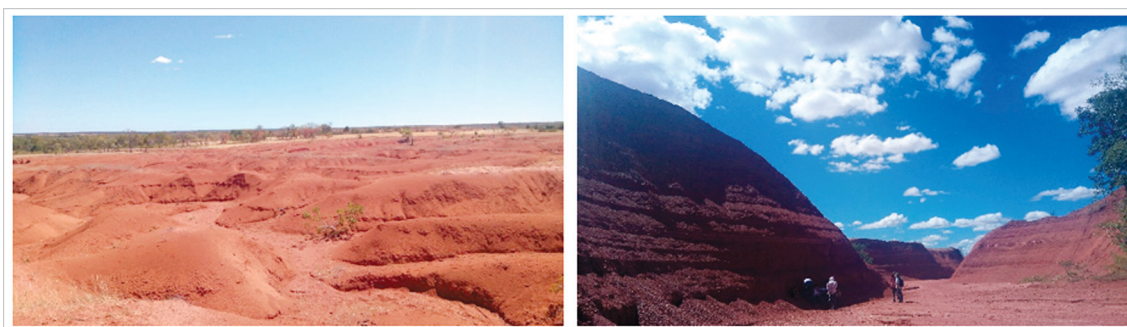
Figura 1. Núcleo de desertificación de Gilbués (Piauí, Brasil).

En concreto, el ND de Gilbués es el que compone la mayor área en proceso de desertificación de Brasil, y también el que presenta el mayor grado de degradación (Lopes *et al.*, 2011). En él es posible observar paisajes desérticos (*Figura 1*), principalmente en los meses de sequía entre mayo y octubre, cuando los vientos fuertes son responsables de la erosión eólica. Este paisaje imposibilita la ejecución de actividades agrícolas, así como compromete el medio ambiente y la biodiversidad local, convirtiéndose en un trastorno para la población que vive cerca y depende de los recursos provenientes de la región (Sales, 2003). Los informes sobre el avance de los procesos de desertificación en el ND de Gilbués pueden ser atribuidos a las acciones antrópicas provenientes de la agricultura, la actividad pecuaria y la extracción mineral. Sin embargo, solamente esas actividades no explican las intensas erosiones encontradas en esta área (Pérez-Marín *et al.*, 2012).

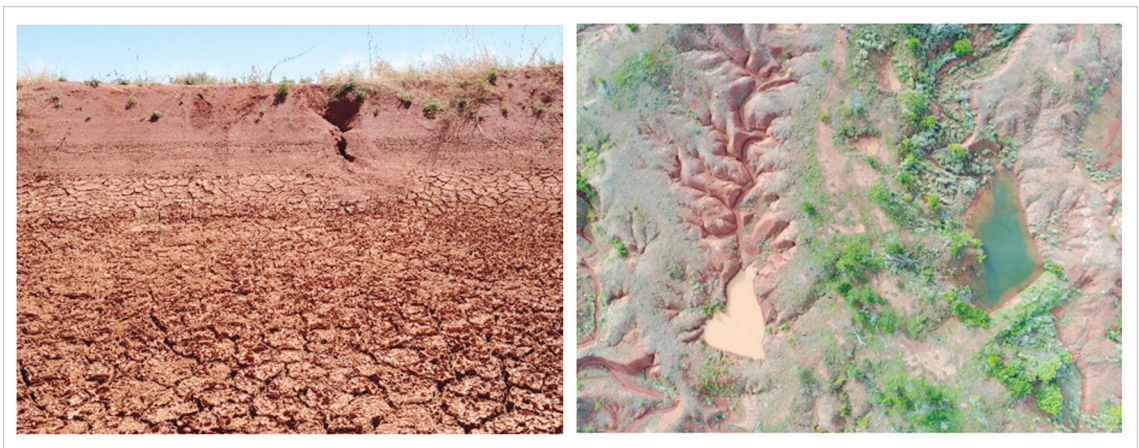
En un número reducido de las presas (2%) se verifica el relleno total y el establecimiento inicial de la vegetación en el área de la cuenca hidrográfica (*Figura 3*). Se puede comprobar que la eficiencia en la retención de los sedimentos está intrínsecamente ligada al no rompimiento o extravasación por la cresta de las represas, ya que en esos 2% no se constató esas características. Se observó que dos presas se rompían (menos del 2%) y, también, que los daños aparentes estaban asociados a las presas con alturas mayores (distancia desde la base hasta la cresta superior a 6 metros), probablemente ligadas a la carga hidráulica excesiva en la estructura.

Figura 3. Presa en proceso de sedimentación y vista área de dos represas paralelas.
(Fuente foto derecha: HIDROSED en enero de 2018)

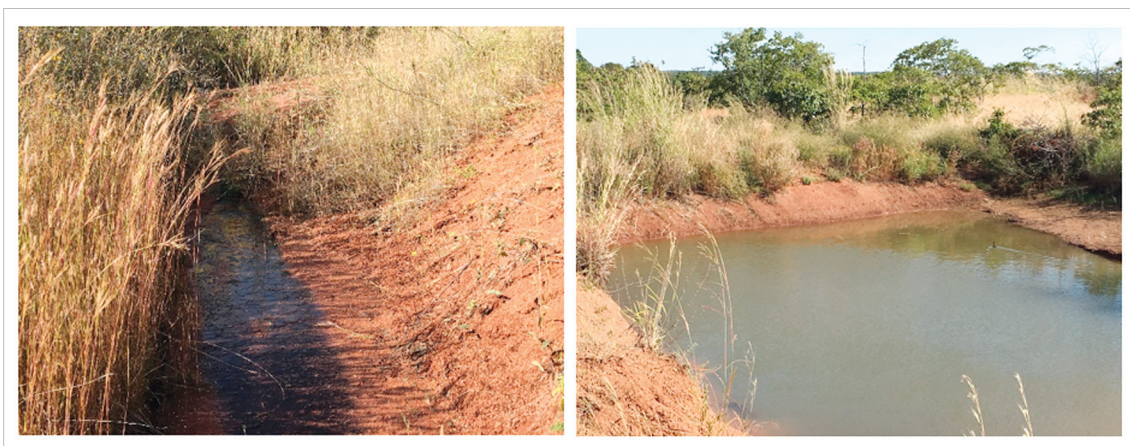
En esta investigación se constató que todas las presas (tanto las construidas en 2003 como las construidas en 2014) presentan problemas de infiltración por la base (tubificación) de la presa (*Figura 4*). Los vertederos construidos en 2014 junto con las nuevas presas también presentan problemas de tubificación en todas las estructuras. Estas condiciones promueven anomalías que acarrearán la pérdida progresiva de la estabilidad, llevando la estructura al colapso. Los problemas de infiltración del agua favorecen su rotura ya que aceleran la erosión interna en las estructuras (presa y vertedero) y, cuando asociado a la carga hidráulica en el período lluvioso, pueden rápidamente romper.

Figura 4. Presa con problemas de infiltración por la base. (Foto izquierda: vista de la parte inferior de la presa, el flujo de agua por la base se muestra. Foto derecha: vista de la cota superior de la represa).

Estos problemas mencionados en las estructuras pueden estar asociados a la falta de dimensionamiento correcto de las estructuras y al material utilizado en la construcción que presenta baja agregación natural, probablemente asociada a suelos con pedogénesis incompleta, a niveles elevados de sodio y / o minerales de superficie neutra (*e.g.* talón). Los materiales con estas características incluso con una compactación adecuada en la construcción de las represas y vertederos tienden a desagregar en función de la expansión y contracción continuada y en curso perío-

- Los métodos de diseño y cálculo deben ser adecuados para la zona desertificada, ya que tiene una eficiencia relativa al dimensionamiento de la estructura y al tipo de material utilizado. También deben considerarse los riesgos de infiltración en la base (tubificación), para ello hay métodos de prevención y construcción, así como técnicas para reducir la erosión en las crestas de los vertederos.

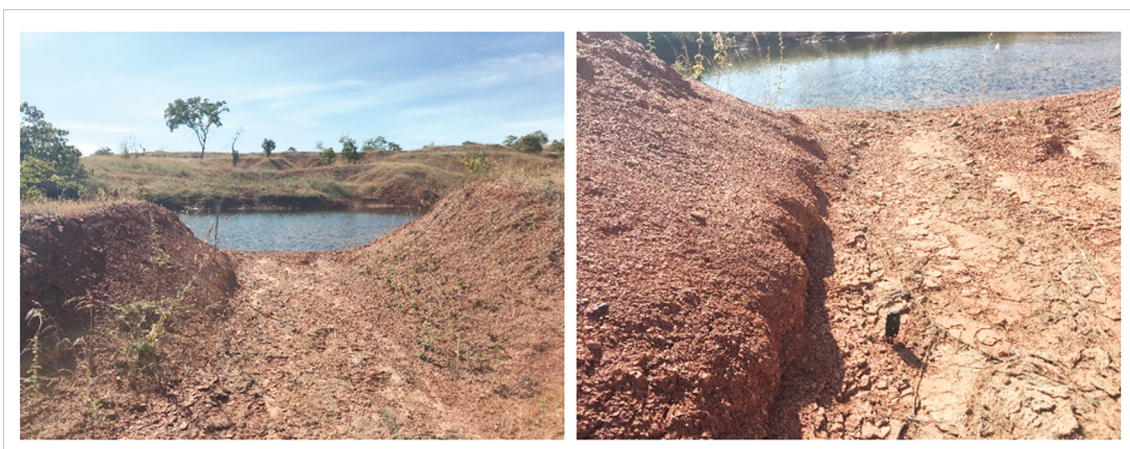
La deformación en las crestas ocurre en todos los vertederos construidos (*Figura 5*). El cargamento del material permitió la formación de canales preferenciales del agua sobre las crestas. La ventaja de la construcción de los vertederos fue que, en general, las represas con vertedero no presentan problemas de erosión en la cresta (*Figura 4*).

Figura 5. Vertedero con erosión en la cresta.
