Presentación del caso

Se describen tres casos con un cuadro y un tratamiento similares, pero con diferente evolución o imágenes de presentación. Todos los pacientes sufrieron ruptura del ligamento cruzado anterior (LCA) y fueron sometidos a ligamentoplastia utilizando la técnica de hueso-tendón rotuliano-hueso (HTH). En el control, tenían antecedentes de un nuevo episodio traumático. En esta primera parte, se muestra un caso. En la Discusión, se describirán los otros dos casos que tienen una presentación diferente por imágenes, con el propósito de efectuar una revisión del tema, haciendo hincapié en la valoración por resonancia magnética (RM).

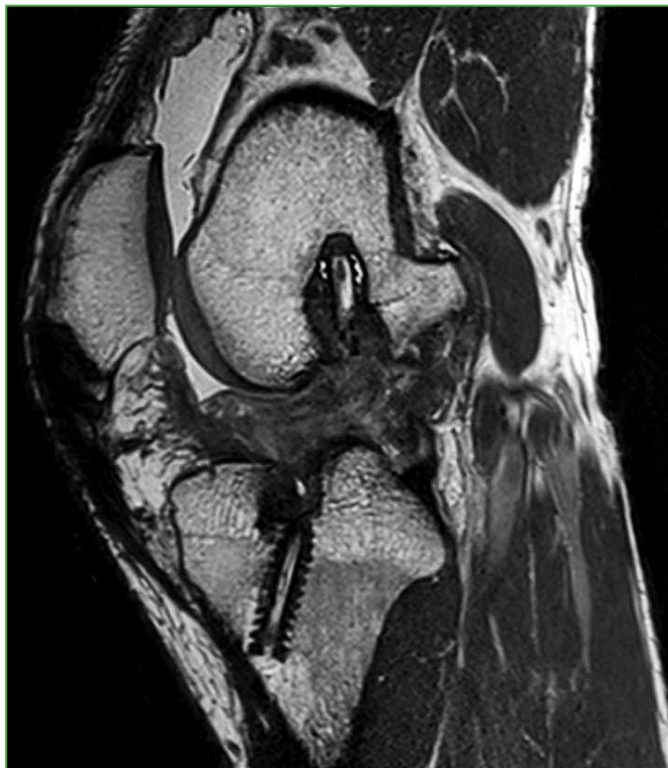
Figura 3. Resonancia magnética con secuencia spc T2 3D volumétrica (1200/39) con reconstrucción MPR en el plano sagital oblicuo uniendo ambos túneles. Discontinuidad de fibras sin identificar claramente el injerto.

Las imágenes de la RM en el plano sagital, en el hueso intercondíleo muestran alteración difusa de señal. No se logra identificar estructura neoligamentaria como tal. Hay solución de continuidad proximal y las fibras visibles se observan horizontalizadas (Figuras 1-5).

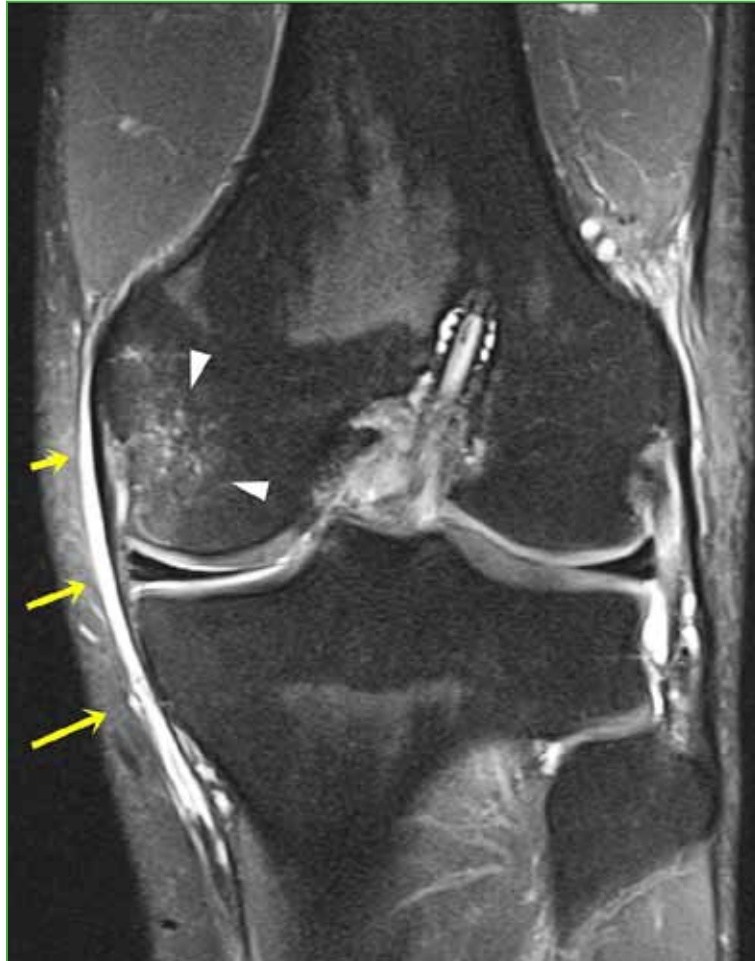
Figura 5. Resonancia magnética de rodilla en el plano coronal, con secuencia DP con supresión grasa (3673/34). Edema periligamentario (flechas) en relación con el colateral interno, con continuidad ligamentaria (lesión grado I), como lesión asociada y edema contusivo en la médula ósea del cóndilo femoral (puntas de flecha).
