PROYECTOS DEL SIGLO XIX PARA EL PALACIO DE LOS CONSEJOS DE MADRID

PROJECTS OF THE 19TH CENTURY FOR THE PALACE OF COUNCILS IN MADRID

Cristóbal MARÍN TOVAR
Profesor de la Universidad Rey Juan Carlos de Madrid

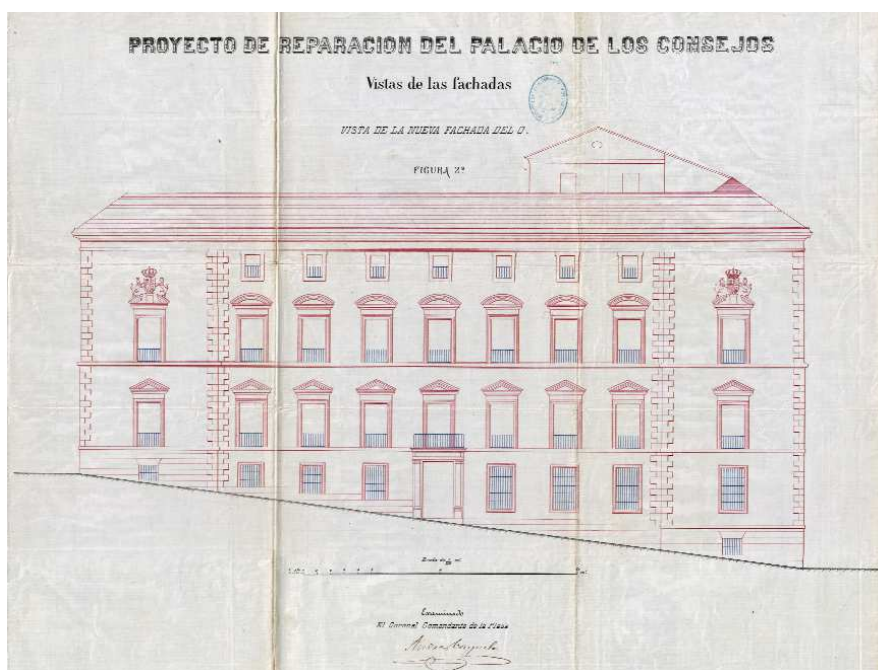
13.- Vista de la nueva fachada del oeste. Figura 2ª. Madrid 6 de febrero de 1879, Pedro León de Castro AGMM. AFI 49/25

Esa nueva fachada la vemos en los dibujos de Pedro León de Castro fechados en 1879, y efectivamente, ha seguido las trazas de la fachada del lado opuesto, si bien con un número de vanos distinto. (Imágenes 13 y 14) Contamos también con el dibujo de los detalles de ornato de los balcones de la nueva fachada, y que se ciñen como es lógico, a los que adornan el resto de las fachadas del edificio. (Imágenes 15 y 16).

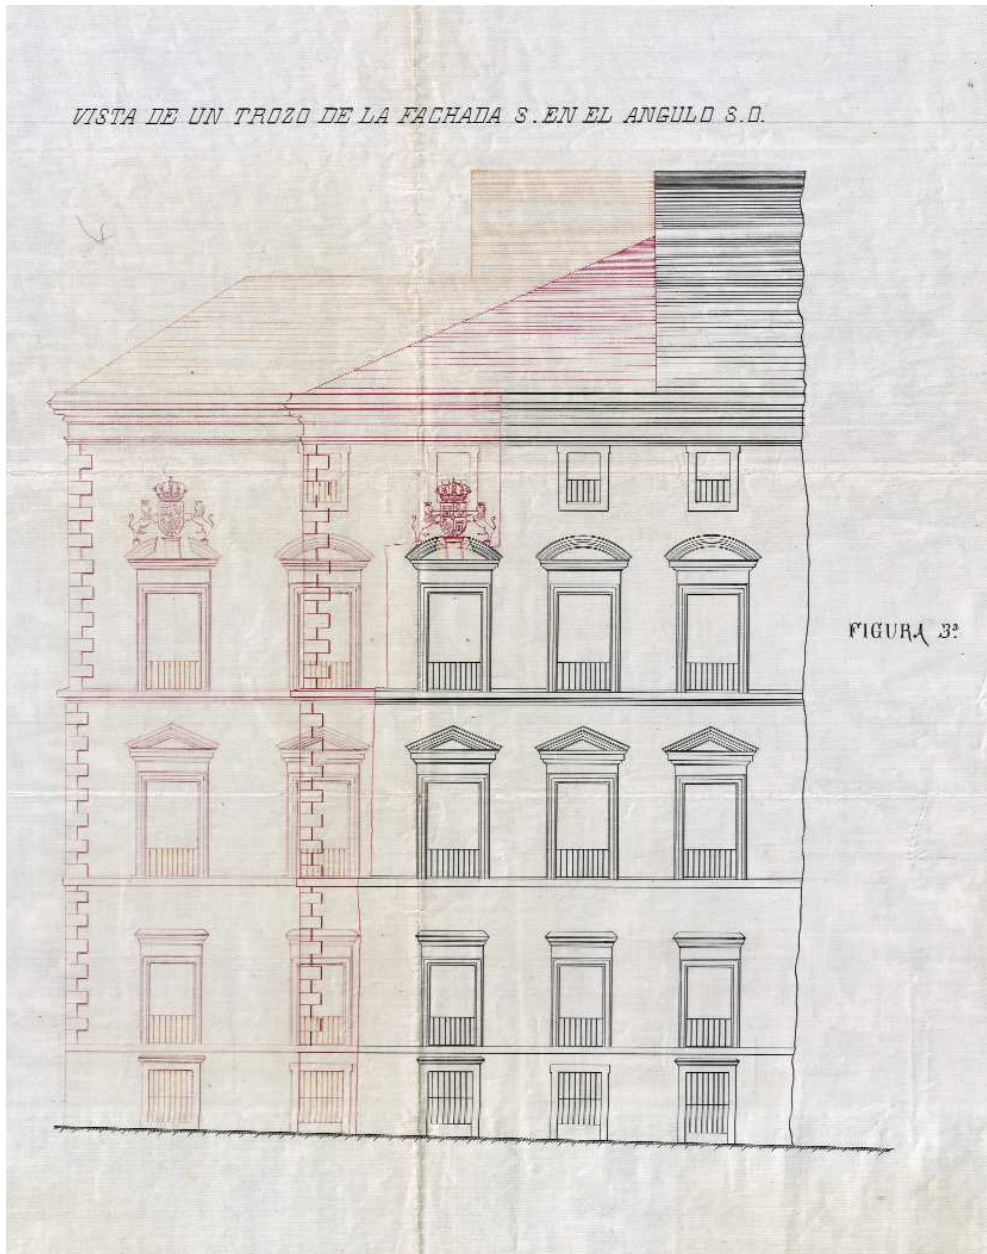
14 .- Vista de un trozo de la fachada sur en el ángulo suroeste.
Madrid 6 de febrero de 1879, Pedro León de Castro AGMM. AFI 49/25

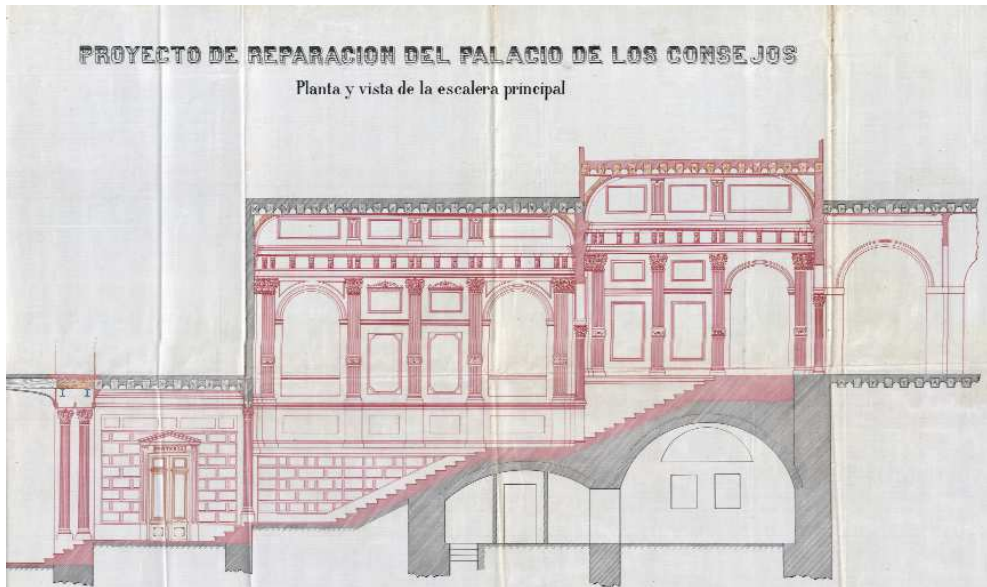
20 .- Proyecto de reparación del Palacio de los Consejos. Planta y vista de la escalera principal. Madrid 6 de febrero de 1879, Pedro León de Castro AGMM. AFI 49/26

Otro elemento que trataba el dictamen de 1877 era el de los muros centrales del edificio y la caja de la escalera. Los cuatro muros centrales perpendiculares a la fachada de la calle Mayor y de los Pretiles determinaban la caja de la escalera y los claustros laterales sujetos a la plomada. Aparecían los dos de la izquierda con desplomes ligeros al este y al oeste los dos de la derecha; otros dos centrales se insertaban en la primera travesía al sur, formando la caja de la escalera, y presentaba deterioros en la unión de los muros y grietas en el piso bajo hasta los cimientos.
