Estudio del retablo mayor de la iglesia parroquial de San Gil en Burgos

Study of the altarpiece from the parochial church of San Gil in Burgos

Resumen: Estudio histórico, artístico, material y diagnóstico del retablo mayor de la iglesia parroquial de San Gil en Burgos, obra barroca que se adapta al testero del templo, formada por un gran lienzo central y los lienzos laterales de San Luis y San Fernando.

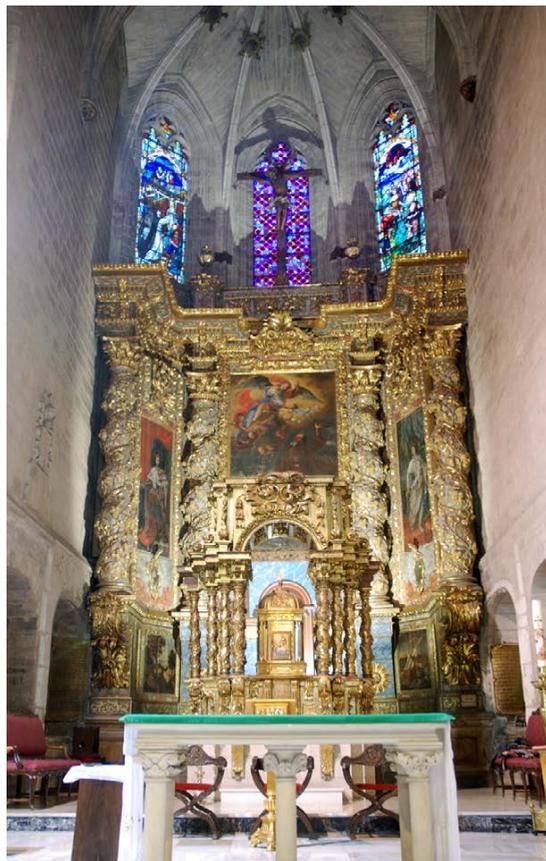
Fig. 1. Vista frontal del presbiterio con el sagrario y el retablo. Iglesia de San Gil. Burgos

plo y alcanza hasta el comienzo de las vidrieras. Delante de ellas el único elemento que se superpone es la talla del Cristo. Su estructura es tetrástila y los principales elementos iconográficos están realizados sobre lienzos. Apoya sobre un pedestal de piedra policromada con marmoleados, formado por netos y entrecalles. Estructuralmente se compone de cuerpo central y ático (Fig. 1).

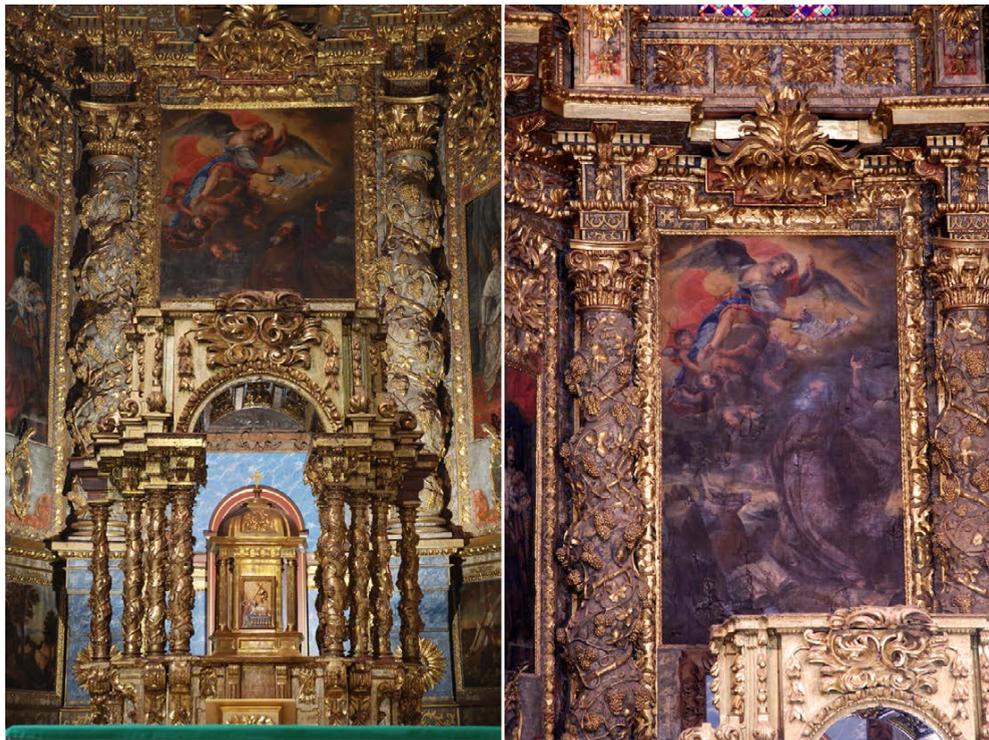
Fig. 2. *Detalle del sagrario.* Iglesia de San Gil. Burgos

Fig. 3. *Detalle del lienzo central.* Iglesia de San Gil. Burgos

El cuerpo central surge de una predela que contiene cuatro ménsulas como elementos sustentantes. Las de los extremos están formadas por elementos vegetales carnosos mientras que las interiores son volúmenes lisos y curvos sobre los que se ha suplementado un tondo vegetal. En las calles laterales, entre las ménsulas, se disponen dos lienzos de carácter paisajístico. La calle central de la predela ha sido remodelada al adelantar el tabernáculo al centro del presbiterio que originalmente se encontraba encastrado en el retablo, entre las cornisas de la predela (Fig. 2).

La calle central del lienzo está ocupada por un lienzo de San Gil Abad de gran formato. Está bordeado de una moldura de elementos vegetales. Está compuesto por dos piezas de lino tensadas sobre su bastidor original formado por una estructura de madera reforzada en las esquinas con travesaños oblicuos, y dos travesaños centrales en forma de cruz. Sobre éste han colocado diferentes travesaños de madera a modo de escala o refuerzo (Fig. 3).

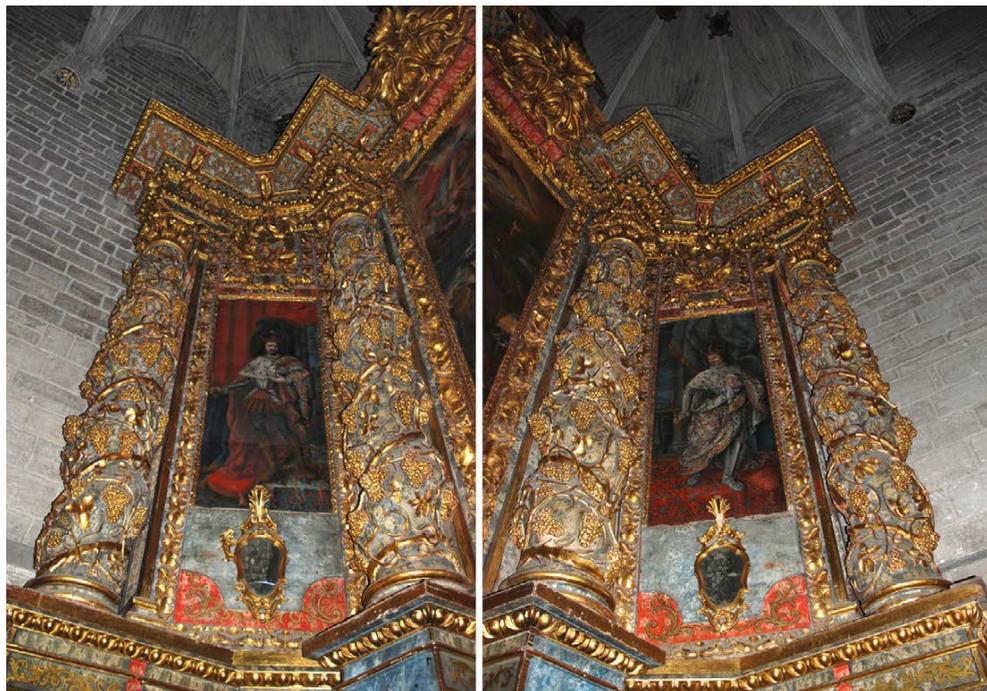
Fig. 4. Lienzo superior del lateral del evangelio. Iglesia de San Gil. Burgos
 Fig. 5. Lienzo superior del lateral de la epístola. Iglesia de San Gil. Burgos

toda la entrecalle. Bajo los lienzos se disponen dos paneles. El inferior posee la decoración marmoleada roja con roleos dorados de los fondos del retablo. El superior se haya únicamente policromado con marmoleado azul. Sobre él se sitúa un espejo rococó (Figs. 4 a 7).

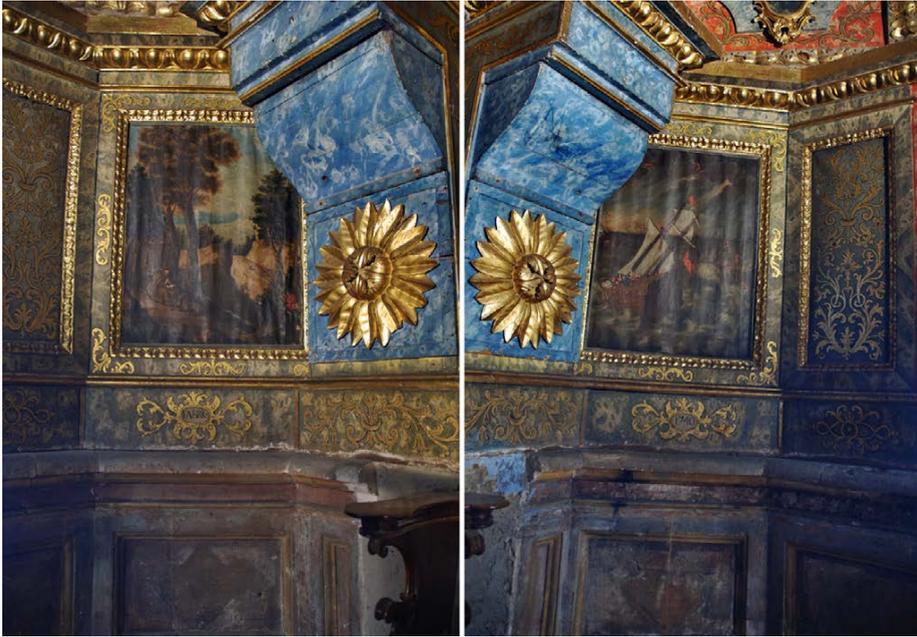
Fig. 6. *Lienzo inferior del lateral del evangelio*. Iglesia de San Gil. Burgos
 Fig. 7. *Lienzo inferior del lateral de la epístola*. Iglesia de San Gil. Burgos

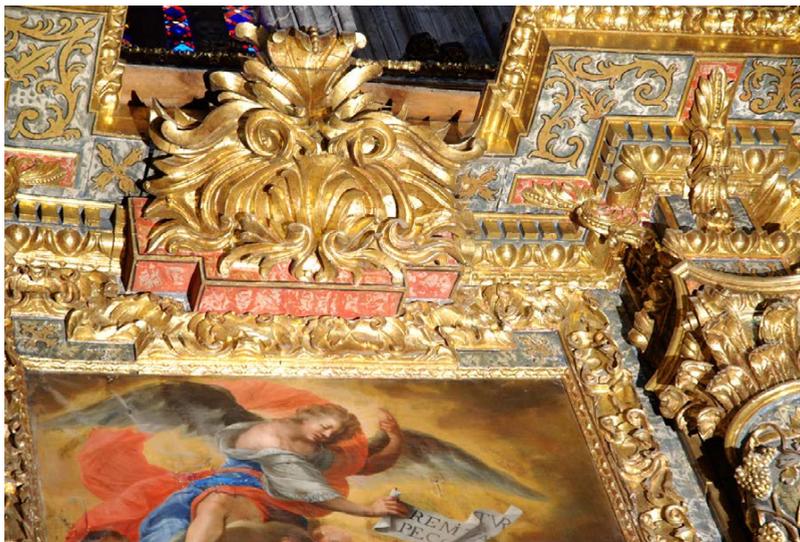
Fig. 10. Detalle de la policromía del retablo. Iglesia de San Gil. Burgos

La policromía del retablo tiene los volúmenes dorados y los fondos marmoleados, en los que alternan los tonos rojos con los azules. En ellos se insertan decoraciones doradas bordeadas en negro. Esta resolución compositiva la podemos observar también en el retablo mayor de Cayuela. (Figs. 9 y 10).

La policromía del retablo alterna zonas con oro y fondos con temples en azul y rojo. Las zonas doradas no sólo se limitan a molduras y rocallas, sino que se insertan en el interior de los marmoleados formando roleos que se bordean en negro (Fig. 10).

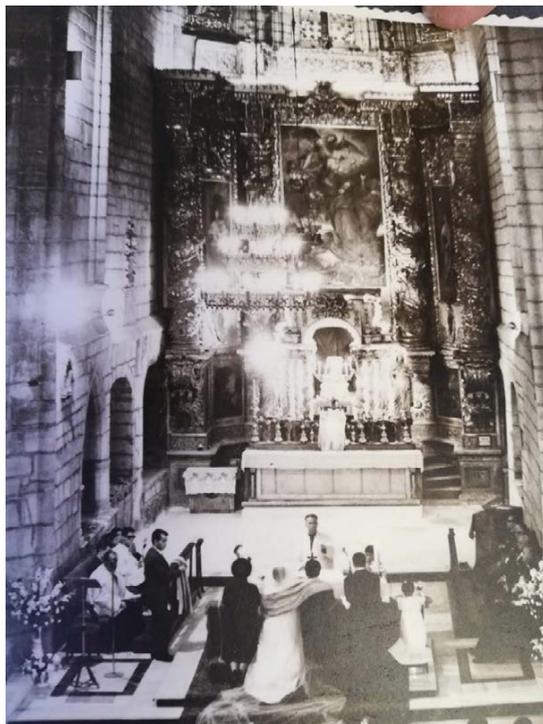
Fig. 11. Fotografía del retablo de comienzos del siglo XX, anterior a las remodelaciones estructurales del conjunto. Burgos, col. part.

Sobre dicha mesa, se colocaba el tabernáculo y dos figuras de los sagrados corazones como se indica en la figura 11.

La altura del tabernáculo se alzaba hasta el inicio del marco inferior del lienzo, zona que se encuentra sin policromar y que probablemente, en origen, se ubicaría allí el remate del sagrario en forma de casquete. El primer cuerpo del tabernáculo se encastraba entre la terminación de las ménsulas interiores de la predela (Fig. 11).

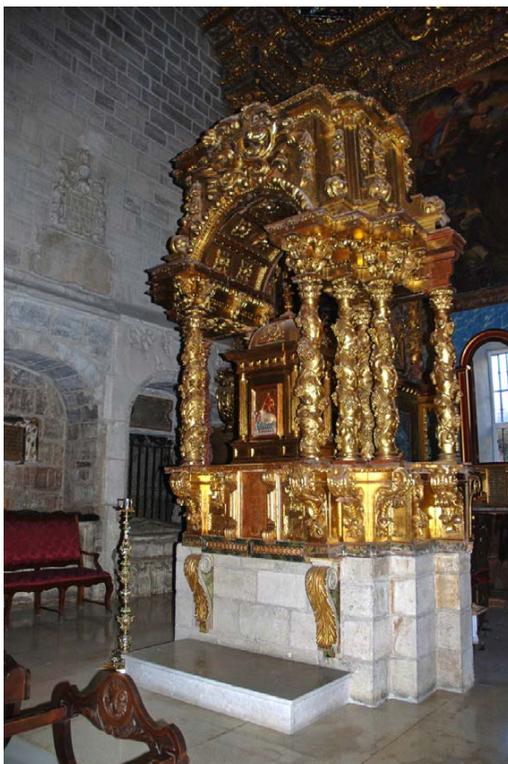
Fig. 12. Banco pétreo de apoyo en el centro de la grada superior del presbiterio: separado y adelantado del banco del retablo. Iglesia de San Gil. Burgos.

Los cambios estructurales provocados por el traslado de ubicación del tabernáculo son las siguientes: colocación de un banco de apoyo de piedra en el centro de la grada superior del presbiterio, separado y adelantado del banco del retablo 4,36 m; ampliación de los extremos laterales del entablamiento del primer cuerpo del sagrario mediante injerto de madera cubierto de papel dorado; colocación de una plataforma de refuerzo sobre la cornisa

que asoma sobre el remate de la cornisa original; colocación de un zócalo sobre el zócalo suplementado frontal del sagrario; refuerzo en las traseras mediante travesaños de madera y tornillería; ubicación de un sagrario de nueva realización en la zona del expositor (Fig. 12).

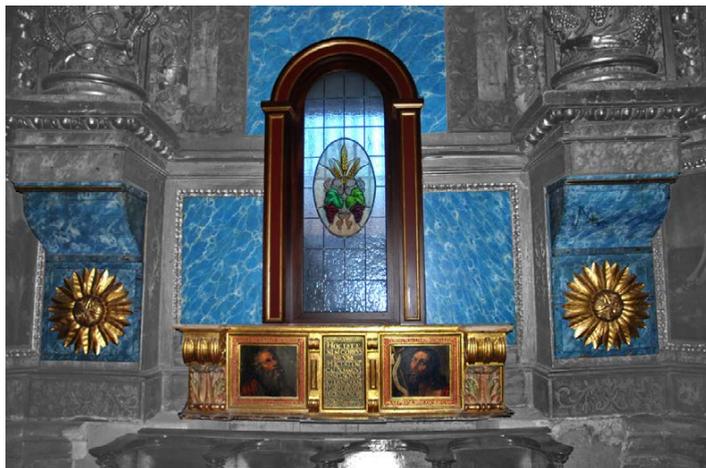
Fig. 13. *Remodelaciones estructurales en la hornacina central. Iglesia de San Gil, Burgos*

En el soporte del retablo encontramos que la estructura posee un ataque generalizado de xilófagos que no han causado problemas estructurales. Existe pérdida de elementos de refuerzo, como las colas de milano del reverso de la hornacina central. También el lienzo presenta inestabilidad en su sistema de sujeción al retablo, que se encuentra posado sobre dos puntos de apoyo y reforzado en las esquinas mediante jabalcones. Esta inestabilidad se ve incrementada por el claveteado de tableros de madera sobre el bastidor del lienzo. Sobre las molduras no policromadas de la hornacina central del retablo se han colocado papeles encolados. La hornacina central del retablo ha sufrido remodelaciones estructurales. No obstante, su técnica de ejecución es respetuosa con las piezas originales existentes y estéticamente puede llegar a integrarse en el conjunto. El junquillo de cerramiento superior del lienzo del lateral de la epístola de la predela está suelto; Un marco en el que se indica Altar Privilegiado tapa parte del zócalo de la predela (Fig. 13).

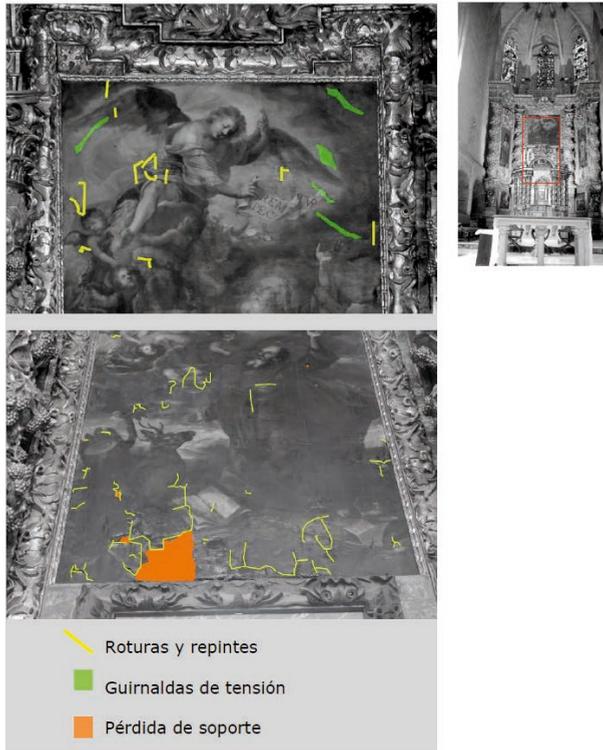
Fig. 14. Mapa de alteraciones del lienzo central. Iglesia de San Gil, Burgos

El soporte del cuadro central presenta el siguiente estado de conservación: las roturas del soporte son abundantes y se intensifican en la parte inferior de la tela. Probablemente se han producido en labores de mantenimiento de las traseras del retablo. En los desgarros existen refuerzos y parches colocados en el anverso del lienzo. Se han localizado diferentes tipos de refuerzo

por lo que se supone responden a varias intervenciones realizadas en distintos momentos. Estos parches colocados en el reverso han creado tensiones y deformaciones en la tela provocando bolsas y arrugas en el soporte. En los laterales superiores existen huellas de antiguas guirnaldas de tensión y sobre el bastidor de madera se han suplementado travesaños horizontales y verticales, que probablemente se colocaron para intentar conferir estabilidad a la tela del lienzo. El bastidor original tiene su sección y refuerzos en buen estado de conservación y son adecuados para las grandes dimensiones del lienzo. Tienen sección suficiente para poder adaptar un sistema de cuñas (Fig. 14).
