Pasado, presente e futuro do casco histórico de Betanzos

ANDRÉS GARCÍA CARNEIRO*

No presente traballo abordarase o casco histórico de Betanzos dende unha perspectiva coa que se procura facer unha avaliación das actuacións levadas a cabo para a posta en valor do patrimonio que este contén, tomando como eixe central o Plan Especial de Protección e Ordenación do Casco Histórico de 1992. Para isto, atenderanse aspectos tales como as características e a configuración da zona monumental ao longo dos séculos, o desenvolvemento normativo para a súa protección ou as actuacións máis destacadas sobre elementos que a compoñen.

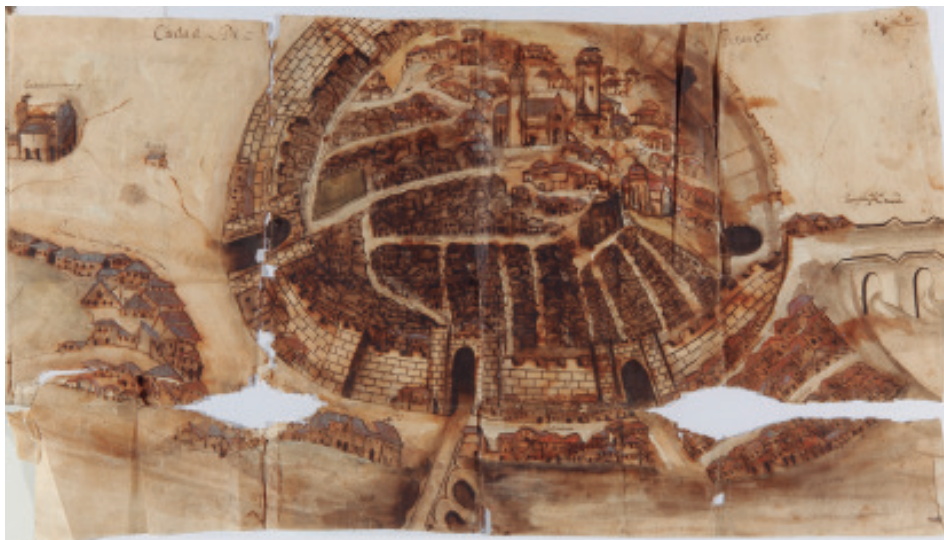
Mapa de Betanzos realizado por Antonio Vázquez, logo do incendio de 1616. AHN.

Con todo, Betanzos aínda non tiña superado os efectos negativos dos sucesos acontecidos no século XVI cando, o 18 setembro de 1616, se orixinou un novo incendio que destruíu as tres cuartas partes do total das vivendas da localidade⁹. A importancia deste lume radica en que, para valorar os danos causados, encargóuselle ao pintor local Antonio Vázquez a realización dun mapa que se acabaría convertendo na máis antiga representación que se conserva da cidade¹⁰. Nel pódese apreciar unha estrutura urbana radiocéntrica onde a Praza da Constitución actúa a modo de eixe do que parten as principais rúas que descenden polo outeiro ata desembocar en cada unha das portas. A maiores, pódense ver os barrios extramuros que estaban xa consolidados no momento no que

Vázquez realiza a súa obra e que, precisamente pola súa localización, quedaron a salvo das lapas. Trátase, en concreto, dos barrios da Fonte de Unta, A Ribeira e San Roque (ou do Campo da Feira) que, actualmente, continúan a ser dos máis importantes fóra do perímetro da muralla pero dentro da zona monumental.

Logo, outro aspecto salientable do mapa é o feito de que os edificios principais da vila destacan sobre o resto de construcións ao estar referenciados e representados cun certo nivel de detalle. Isto permítenos saber como eran na súa aparencia exterior estas estruturas, algunhas das cales hoxe xa non existen ou ben se viron notablemente alteradas con posterioridade a 1616. Dous exemplos teríámolos na ermida de San Roque situada no Campo da Feira e derrubada a finais do século XX, e no hospital de San Bartolomé que ocupaba o terreo sobre o que se erguería o convento das Agostiñas Recoletas¹¹. Semellante sería o caso da torre de Lanzós que, a pesar de continuar en pé, sufriu importantes alteracións que mudaron a súa configuración orixinal sendo, unha das máis destacables, a eliminación da atalaia de madeira que coroaba o edificio (e que si aparece no debuxo de Antonio Vázquez).

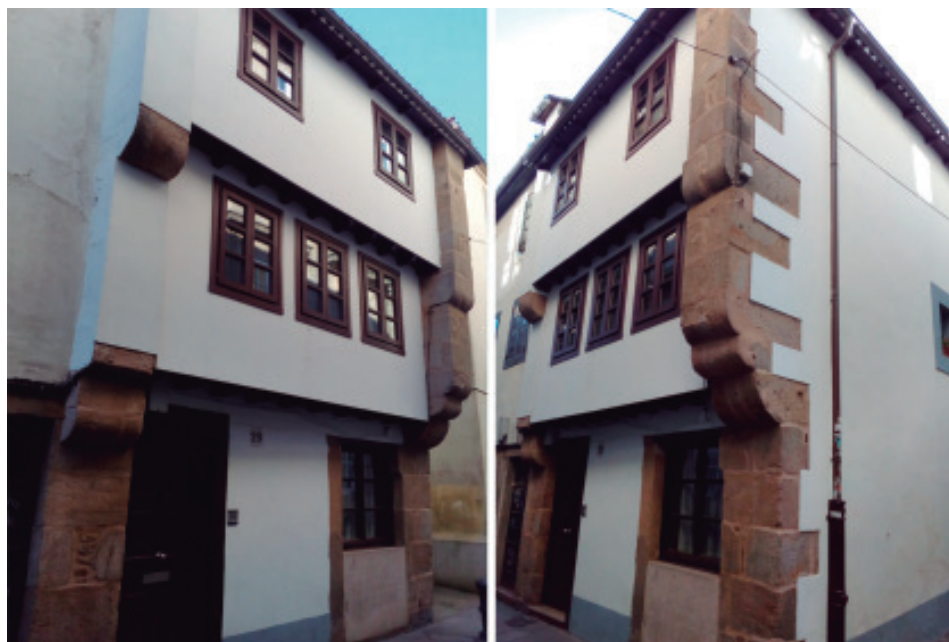
Exemplo de casa escalonada na Rúa Algalia de Abaixo en Santiago de Compostela. Fotos do autor.

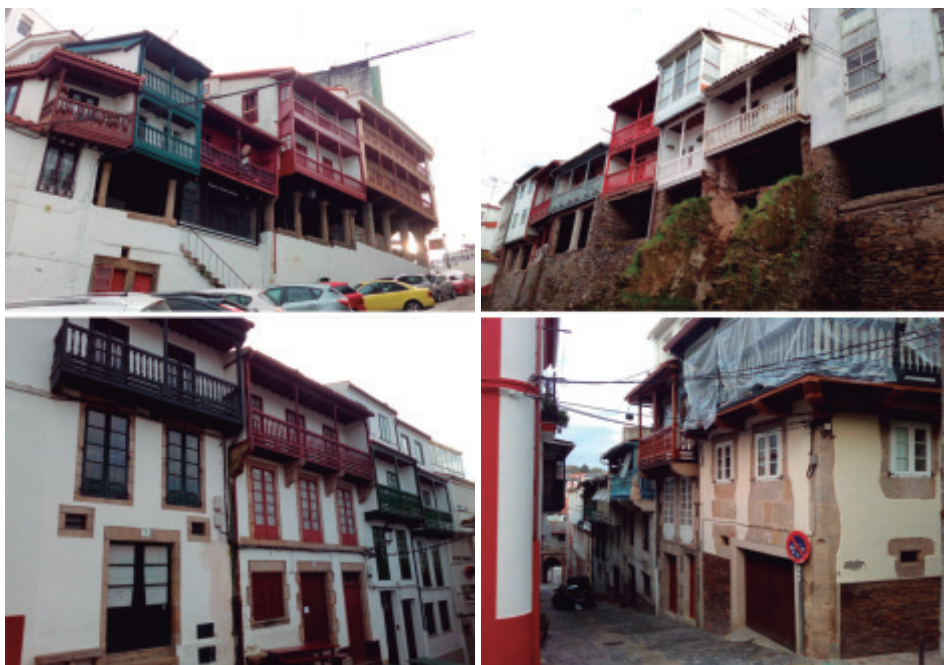
Exemplo de casas de balcón corrido de madeira en Betanzos. Fotos do autor.

Eran estas as chamadas casas de balcón corrido de madeira, un tipo de construción que abonda no ámbito rural de Galicia e Asturias pero que tamén se atopa presente en certos ámbitos urbanos da nosa comunidade.

Sobre as súas orixes, sabemos que esta tipoloxía de vivenda naceu como residencia de agricultores e mariñeiros seguindo un esquema de división en dúas plantas. A primeira delas estaba reservada a actuar como almacén dos instrumentos de traballo mentres que na segunda situábase un balcón exterior que cumpría coas funcións propias dun hórreo¹³. Co paso do tempo, estas construcións evolucionarán para adaptarse ás novas realidades xeradas pola combinación do crecemento da poboación e dunhas parcelas de tamaño reducido. Estes cambios consistirán, fundamentalmente, en variacións nas disposicións das fachadas e na adición de máis niveis ao edificio de tal forma que os balcóns corridos se prolongarán por dous ou, incluso, tres alturas distintas.

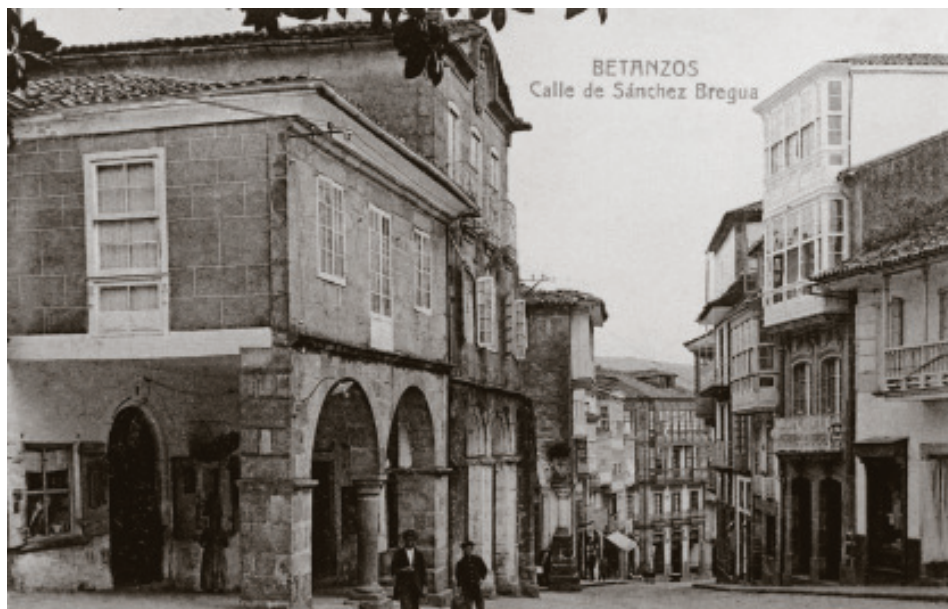
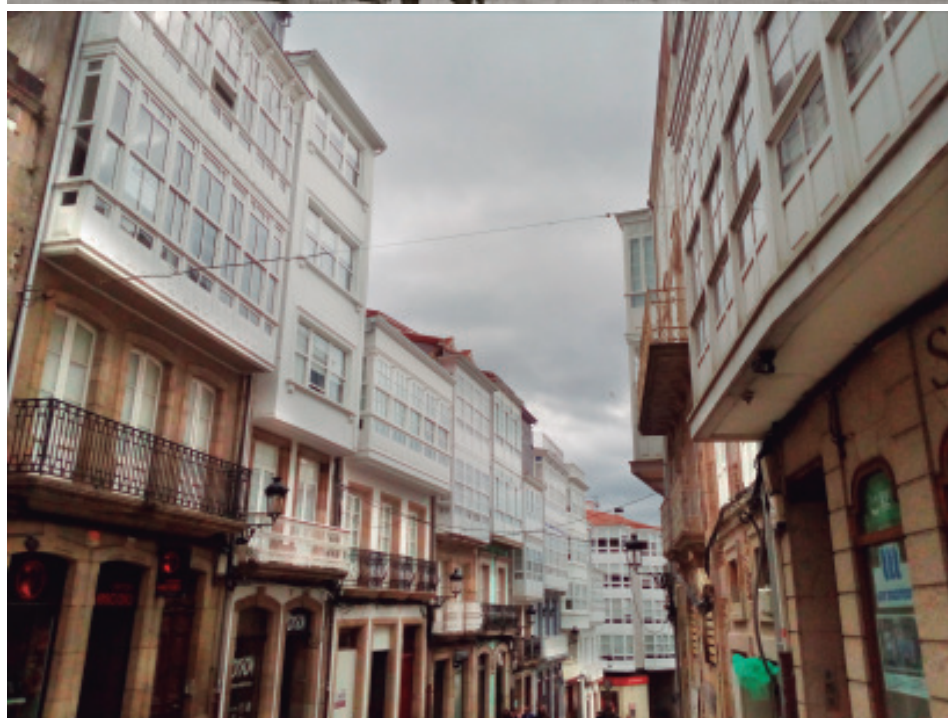
(Arriba) Imaxe da Rúa do Castro onde se aprecia un dos últimos soportais que desapareceron a comezos do século XX. (Abaixo) Imaxe actual da mesma rúa. AMB e autor.

Dunha época posterior son proxectos como o ensanche da Rúa do Castro. Levado a cabo entre finais do século XIX e principios do XX, este recuperaba a idea orixinal de 1877 do arquitecto coruñés Juan de Cíórraga pola cal, unha vez desaparecida a Porta da Vila, procederíase á destrución dos soportais que comprendían o lado esquerdo da rúa desde a Praza da Constitución ata o inicio da Rúa Travesa²⁰. A importancia desta intervención era tal que motivou un profundo debate entre dous bandos formados por concelleiros que defendían posturas totalmente opostas. Mentres uns apostaban por preservar estes elementos pola súa utilidade fronte ás inclemencias do tempo, outros sostiñan que a súa desaparición contribuiría a mellorar a calidade de vida dos cidadáns. Sexa como for, o certo

é que á altura de 1897 os traballos estaban nun estado xa moi avanzado só quedando pendentes as aliñacións dos novos frontes de fachada. Finalmente, deste proceso unicamente se salvarán os dous soportais que, actualmente, se poden ver xunto ao cárcere municipal e que corresponden aos números 3 e 5 da Rúa do Castro²¹.

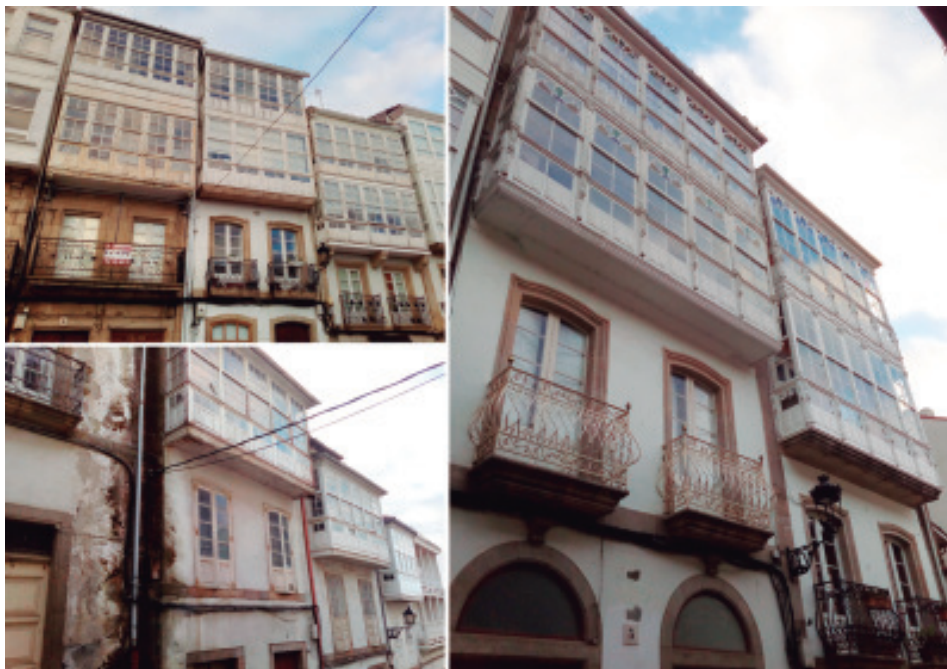
Exemplos de casas con galería de madeira en Betanzos. Fotos do autor.

Un segundo fenómeno que tamén se deu nestes anos foi a consolidación definitiva das galerías como elemento de prestixio social destinado a embelecer as zonas máis nobres da cidade. Esta era unha solución de corte popular adoptada, principalmente, polas vilas costeiras do norte de Galicia entre os séculos XVIII e XIX para protexer as vivendas fronte ás inclemencias do tempo. Tratábase, por tanto, dun tipo de estruturas que actuaban a modo de capa protectora dos muros exteriores permitindo un mellor illamento térmico á vez que conseguía incrementar a superficie habitable da casa. A súa orixe hai que buscala, neste caso, nas localidades portuarias da Coruña e Ferrol onde se instalara, xa dende a primeira metade do XVIII, unha florecente industria naval. A partir de aquí teríase estendido ao resto do territorio galego unha tipoloxía arquitectónica que, segundo as últimas teorías ao respecto, considérase que estivo inspirada nas galerías de popa dos grandes barcos da época²².

Polo demais, é preciso destacar que as primeiras galerías chegaron a Betanzos da man dunha burguesía que, nun intento por imitar aos seus homólogos coruñeses, acabou asimilando este elemento como un símbolo da súa posición e como demostración dun certo nivel económico. É por isto que o seu foco inicial situouse en lugares onde se concentraban a maior parte de residencias das familias ricas da cidade como, por exemplo, a Rúa do Valdancel no seu tramo máis próximo á Porta da Vila. Así mesmo, os expedientes

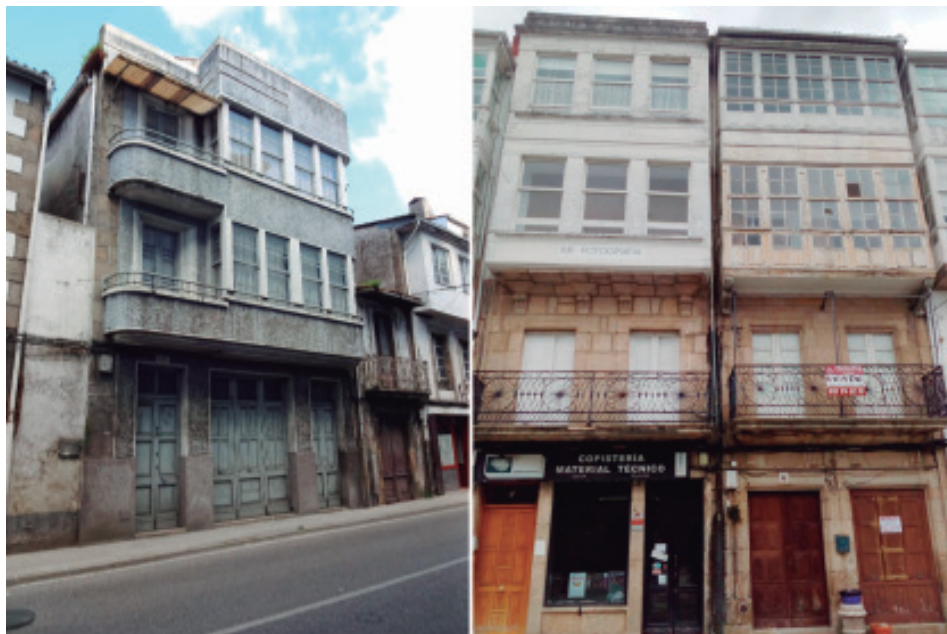
(Esquerda) Exemplo da nova arquitectura racionalista de Leoncio Bescansa na Rúa do Alfolí.
 (Dereita) Imaxe comparativa da galería tradicional de madeira fronte ás novas propostas en formigón dos anos 30. Fotos do autor.

Logo, un dos derradeiros cambios que se darán no casco histórico de Betanzos será, por unha banda, a irrupción da arquitectura racionalista da man de Leoncio Bescansa. Entre os seus proxectos destacaron as reformas de numerosas fachadas para adaptalas aos gustos estéticos do momento, así como a construción de novas edificacións en forma de pequenos bloques de vivendas. Isto coincidiu no tempo cun proceso de substitución das galerías tradicionais de madeira por estruturas de formigón que estaban inspiradas nas «bow windows» inglesas e que se acabarían convertendo nun elemento característico á altura da década de 1930²⁹. Por outro lado, foron importantes tamén as actuacións que se levaron a cabo no contorno da Praza de Fernán Pérez de Andrade coa rehabilitación da igrexa de San Francisco incendiada polos falanxistas en 1936 e coa construción do Mercado Municipal a comezos dos anos 50. A estas obras sumaríanse, anos máis tarde, as dos novos edificios que, no marco do «desarrollismo» franquista, desvirtuaron parte da imaxe da zona monumental dadas as súas dimensións desproporcionadas.

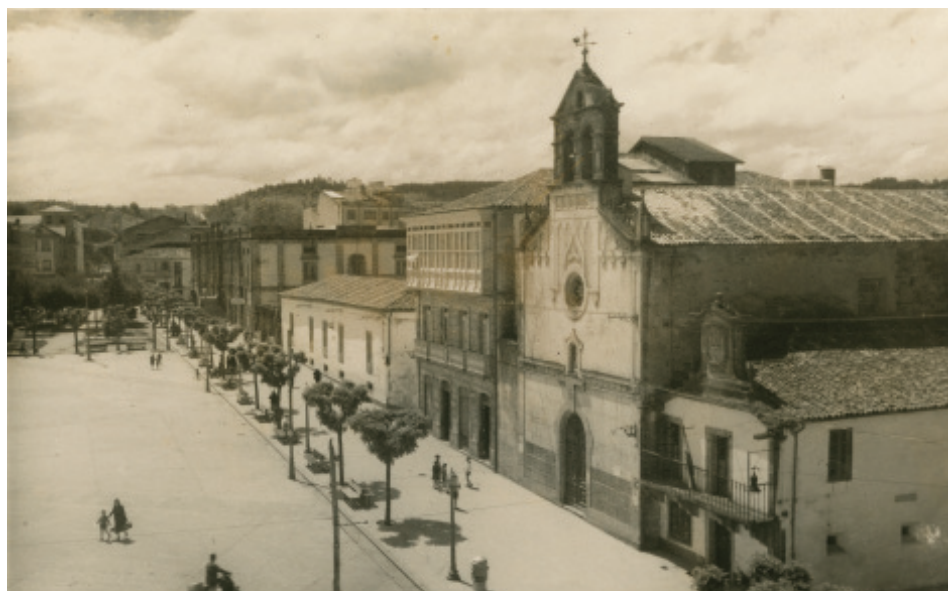
Fig. 10. Edificio do Hospital de Santo Antonio antes e despois da reforma. AMB (arriba) e Alfredo Erias.

así, obras como as levadas a cabo nos templos de Santa María e San Francisco catalogados co nivel 1 de protección monumental pola súa condición de Bens de Interese Cultural. Non obstante, sobre este feito, que tivo lugar no ano 2001, non se especifica, na descrición da licenza correspondente, o tipo de traballos que se acometeron limitándose a definir os mesmos como «reparación en las iglesias de San Francisco y Santa María do Azougue»⁶². En suma, outro elemento importante intervido foi a igrexa de Santo Domingo situada na Praza dos Irmáns García Naveira e que goza do *nivel 2 de protección integral*. Aquí realizáronse labores de mantemento exterior tales como a reparación e pintado da fachada principal en 2012 e dun muro lateral orientado cara a Avenida de Castela en 2016, e unha rehabilitación en 2010 (sen especificar a súa natureza). Logo, sabemos que houbo operacións diversas nos edificios do Arquivo de Galicia e do Hospital de Santo Antonio mais non podemos atopar, entre a documentación proporcionada, os permisos concedidos para estes. Deles, o último foi o que sufriu unha reforma de maior calado ao ser reconvertido na sede dos xulgados a costa dunha notable modificación da súa imaxe exterior (fig. 10).

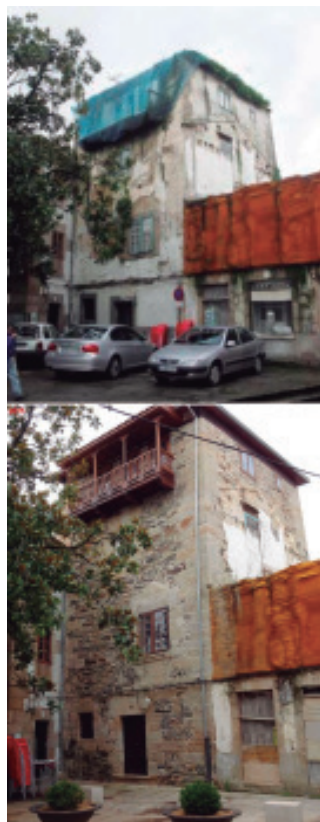
Fig. 17. Torre de Lanzós antes e despois da rehabilitación. *El Ideal Gallego e Catastro.*

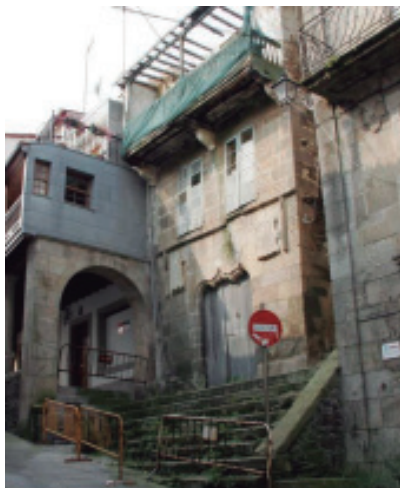
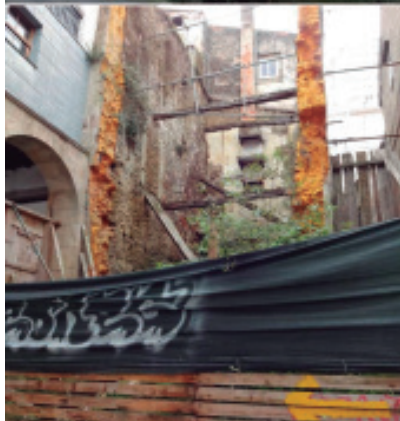
Fig.18. "Casa gótica" antes e despois do derrubo. *La voz de Galicia* e Catastro.

algúns bens perderon parte dos elementos que os facían merecedores da súa condición. É o que sucedería cos inmobles nos que, como xa sinalamos, as galerías de madeira se substituíron por outras de imitación en aluminio ou, tamén, co caso da Casa Gótica.

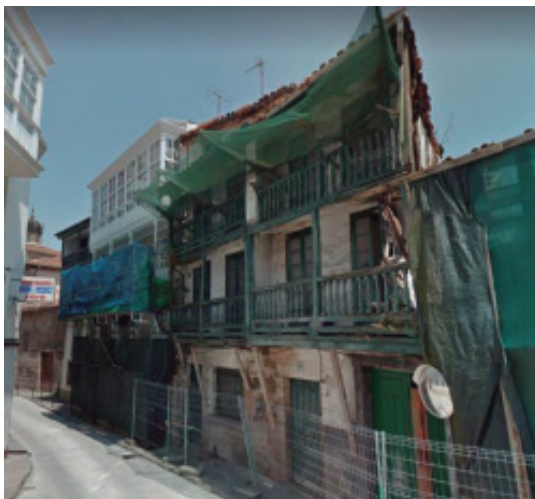
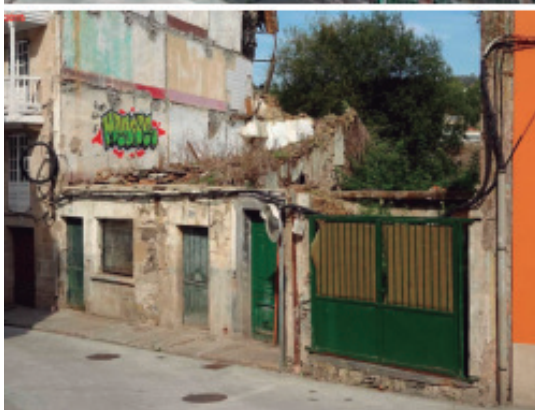
Fig. 19. Edificios da Fonte de Unta antes e despois do derrubo. Google Maps e Catastro

eran, en concreto, uns edificios catalogados dentro do nivel 3 de protección estrutural que presentaban un alto grao de deterioración con notable perigo de desprendemento sobre a vía pública. Deste xeito, ambos os inmobles foron derrubados na súa totalidade tan só manténdose en pé o muro exterior da planta baixa (fig. 19). Logo, no segundo dos exemplos, que tamén contaba mesmo nivel de protección que os anteriores, os traballos consistiron no baleirado parcial do interior da estrutura deixando os muros intactos. Así se mantivo durante anos ata que, en 2017, a Xunta iniciou as labores para a súa completa rehabilitación dentro do Programa REXURBE do Instituto Galego de Vivenda e Solo (fig. 20).

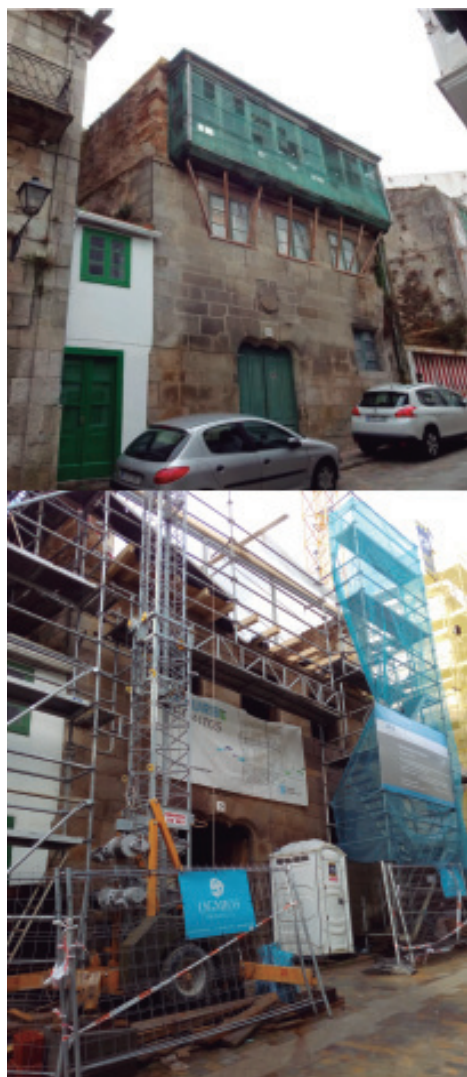
Fig. 20. Edificio da Rúa da Cerca antes e durante a restauración. Catastro e elaboración propia.

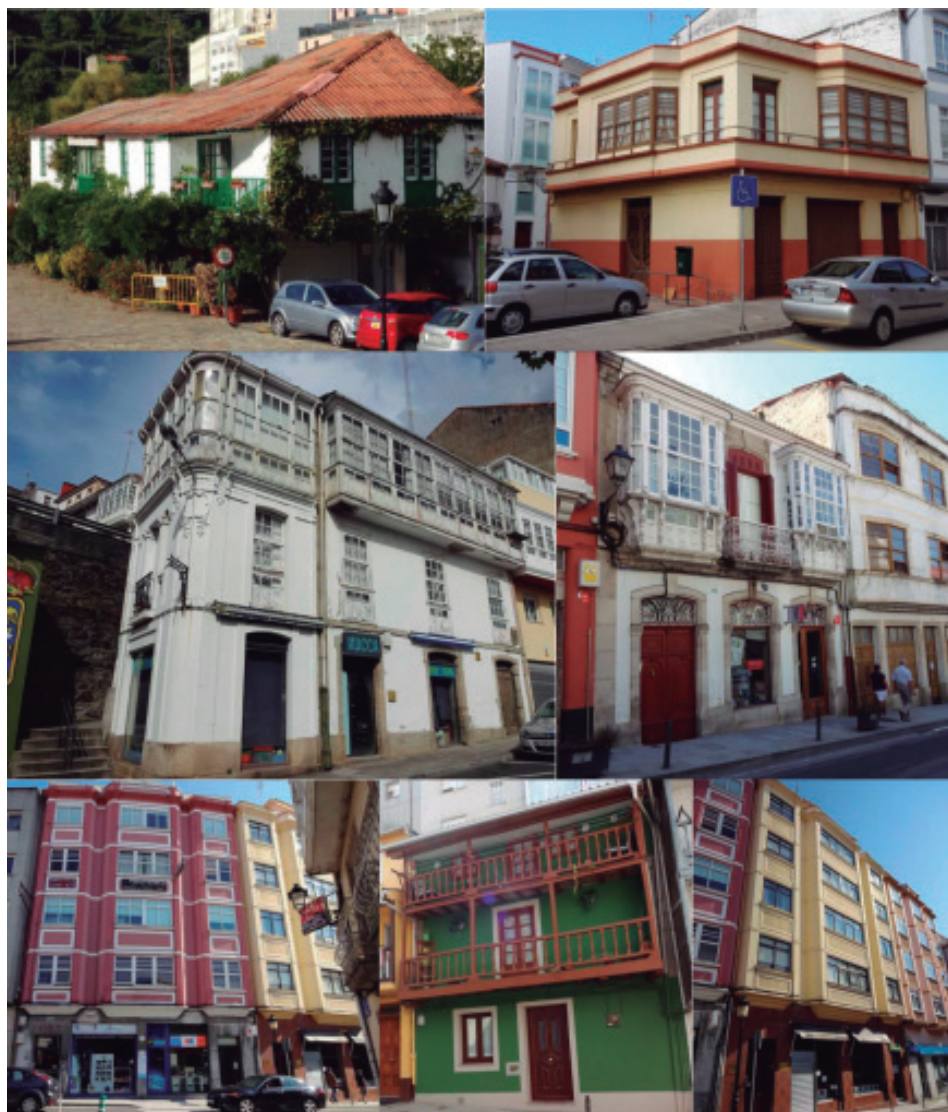
Fig. 22. Exemplos de inmobles susceptibles de seren catalogados (de arriba a abaixo e de esquerda a dereita: nº 1 da Praza Henrique IV, nº 41 da Rúa da Ribeira, nº 13 da Rúa do Valdoncel, nº 12 da Avenida Linares Rivas, nº 5 da Avenida Jesús García Naveira, nº 37 da Rúa da Cruz Verde e nº 7-9 da Avenida. Jesús García Naveira). Catastro.

Finalmente, un terceiro cambio levaríanos a revisar as figuras de protección establecidas no PEPOCH así como os correspondentes niveis atribuídos a cada un dos inmobles de maneira individual. De feito, unha das cousas que puidemos contrastar despois do traballo realizado, é que son moi poucos os elementos catalogados dentro do casco histórico da cidade (tan só 425, fronte aos 381 que non contan con ningún tipo de Catalogación). Isto implica que case a metade dos bens (un 47'3%) non chegan, nin tan sequera, a acadar o nivel 4 de protección ambiental quedando, incluso, excluídos algúns casos significativos. A este respecto, sería interesante incorporar, por exemplo, edificios racionalistas como o número 19 da Rúa Alfolí realizado polo arquitecto Leoncio Bescansa. Así mesmo, habería que catalogar numerosas vivendas situadas, tanto no Barrio da Ribeira como nas novas zonas que se incorporarían coa delimitación proposta. Trataríase, concretamente, das casas de planta baixa con balcón corrido que se atopan na Cruz Verde e dalgunhas construcións similares no entorno da Praza da Eira Vella (fig. 22). Pola contra, noutros supostos habería que revisar a protección establecida debido a que desde que foron catalogados,
