Identificação de uma estrutura portuária no Terreiro do Paço (Lisboa)

César Augusto Neves*

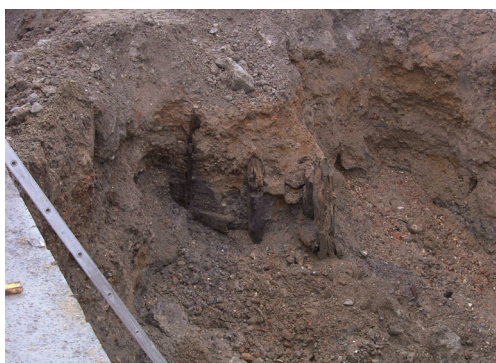
Fig. 2 – Momento da identificação da estrutura portuária.

Durante o acompanhamento arqueológico da Vala-Travessia é identificada a presença de estacas em madeira que se encontravam *in situ* e estruturadas entre si. Suspendeu-se a abertura da vala, com consequente conhecimento do dono da obra, empreiteiro e da tutela, afim de proceder à avaliação e caracterização das realidades (Fig. 2).

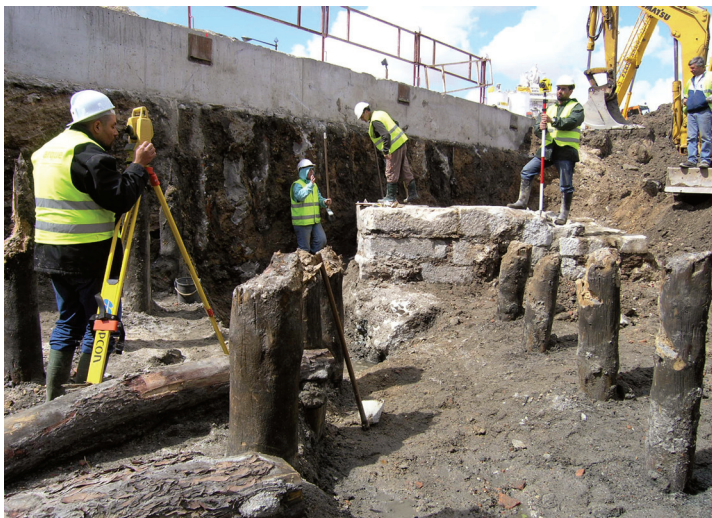
Fig. 3 – Aspecto geral dos trabalhos arqueológicos. Registo topográfico.

A estrutura portuária encontrava-se a cerca de 3 m de profundidade da cota actual da Av. Ribeira das Naus e Praça do Comércio, estando orientada de norte para sul, paralela ao Torreão Poente e perpendicular ao rio. Estaria, desta forma, totalmente de frente para o rio Tejo e enquadrada com o Terreiro do Paço (Fig. 3).

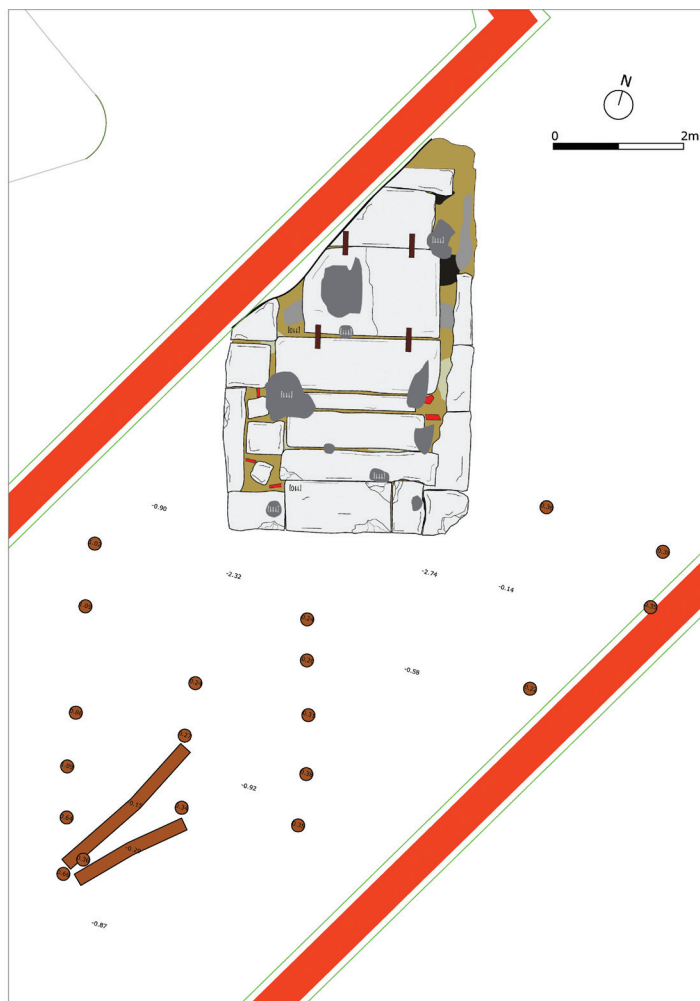
Fig. 4 – Plano final da estrutura portuária (realidade em silharia a cinzento e em madeira a castanho) enquadrada nos limites laterais da vala (a laranja).

UE [110] – Estrutura Arqueológica. Estrutura pétreo de formato rectangular, parcialmente seccionada pela vala. Assim, desconhece-se as suas reais dimensões e o seu registo é parcial. Na parte observada, apresenta 3,5 m de largura, por 6m de comprimento. Constituída por grandes blocos pétreos, maioritariamente de formato rectangular e talhados em calcário, aparelhados e ligados por argamassa e cerâmica de construção. O topo da estrutura mostra-se plano, estando os blocos totalmente polidos, visualizando-se “gatos” metálicos que ligam os blocos entre si, fornecendo uma maior robustez e consistência à estrutura. Os blocos laterais apresentam-se um pouco talhados à medida pretendida para a edificação desta realidade, sendo intercalados com blocos mais pequenos e com zonas colmatadas com cerâmica de construção. No alçado frontal, ou seja, a face virada para o rio e com a qual a estacaria está alinhada, foi colocada, pelos trabalhos da obra, uma coluna de jet [111], impossibilitando a sua correcta visualização e registo. O alçado sul apresentava um elemento arquitectónico reaproveitado na própria estrutura. Após a primeira acção de desmonte, observou-se que esta estrutura tinha, também, a função de Caneiro. Este

vinha da zona do Terreiro do Paço e desaguava o seu conteúdo, directamente no rio, estando a sua boca na zona da referida estaca de Jet. A estrutura [110] encontrava-se construída sobre estacas de madeira em pinho verde. Corresponderá a uma estrutura portuária tipo cais e que teria associado um tabuleiro e ancoradouro [103]. Equivalente a [103]. Cortada por [111] (Figs. 4 e 5).

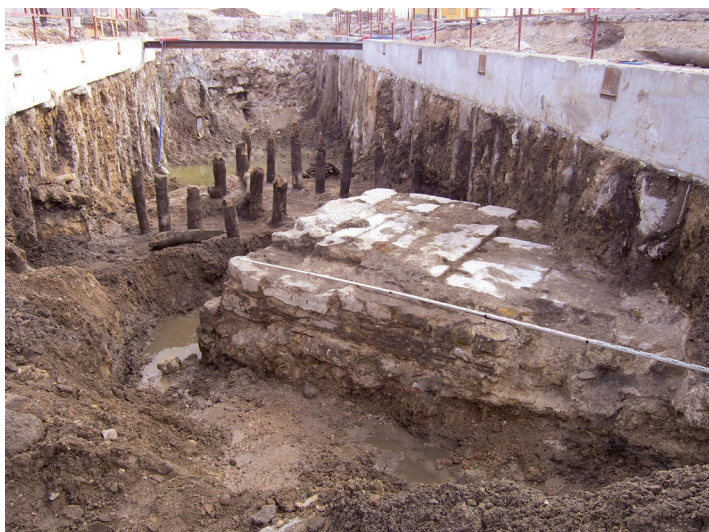
Fig. 6 – Aspecto final da estrutura portuária antes de ser desmontada.

Esta estrutura foi caracterizada como um cais de pedra ao qual se encontrava associada uma realidade estrutural em madeira, constituída por estacaria (Fig. 6). No geral, tratando-se de uma realidade só, corresponde uma estrutura portuária, que funcionaria como ancoradouro, e que se encontrava implantada numa área próxima do Paço Real. Era formada por grandes silhares afeijoados, armados por “gatos” em metal, detendo um formato rectangular e que se encontrava transversal à Vala-Travessia. O cais de pedra encostava a uma outra realidade, composta por estacas em pinho, alinhadas e separadas, uma das outras, entre 80 a 90 cm. Estas medidas correspondem ao côvado manuelino, podendo este dado ser uma coincidência ou indicador para a cronologia da sua construção e utilização. A estrutura em estacaria corresponderia ao pontão que, a partir do cais de pedra, dava acesso ao rio ou, inversamente, ao Terreiro do Paço.

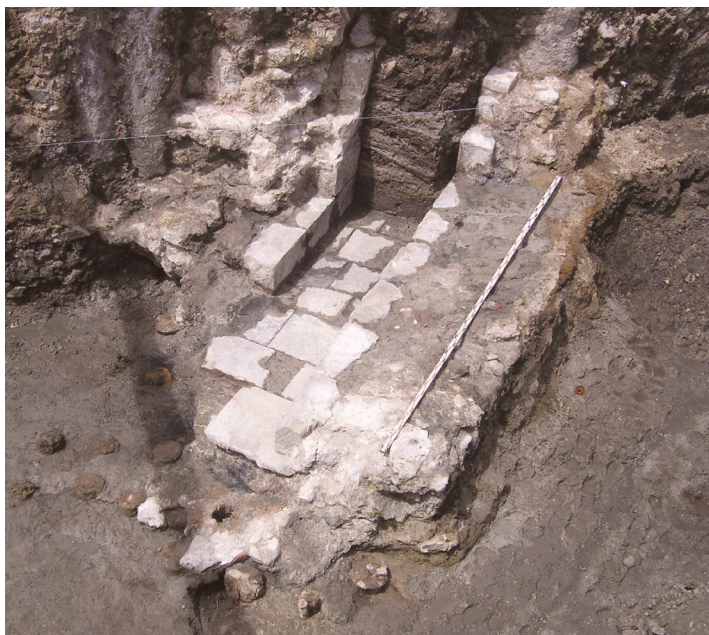
Fig. 7 – Aspecto intermédio da desmontagem. Observam-se as estacas em madeira que correspondem à base da estrutura, bem como à área de escoamento/transporte de águas, localizada no centro.

Além da funcionalidade portuária e de cais, a estrutura em pedra também teria a função de transporte das águas/esgoto, directamente para o rio Tejo. Inserido no cais de pedra estava um caneiro que, pela sua orientação, viria do interior do Terreiro do Paço, possivelmente de uma estrutura tipo sumidouro, face às suas reduzidas dimensões (Fig. 7).
