POLUIÇÃO DO RIACHO AGON EM CATOLÉ DO ROCHA – PB

Resumo - Objetivou-se com este trabalho avaliar as vias poluidoras que estão comprometendo a qualidade da água do Riacho Agon, na cidade de Catolé do Rocha - PB. O trabalho foi realizado de fevereiro a junho de 2008. Coletou-se amostras da água para a realização de análises físico-química (turbidez, pH, cor e cloretos) e microbiológica (presença/ausência de coliformes fecais). Para a determinação do pH foi utilizado o potenciômetro digital. A cor da água foi obtida por meio do aparelho Acqua Teste Hellige. A turbidez foi medida no aparelho turbidímetro e o teor de cloretos pela titulometria de precipitação pelo método do nitrato. Os coliformes totais foram determinados pela técnica do Colilert. O Riacho Agon é contaminado pela adição de esgotos, resíduos sólidos e de construções civis. Os parâmetros físico-químicos não se encontram nos padrões exigidos pelo Ministério da Saúde, exceto o valor de pH. A análise microbiológica da água do Riacho Agon indicou a presença de elementos nocivos a vida animal e vegetal. É necessário um trabalho de conscientização e mobilização ambiental por parte da população local para preservação dos recurso

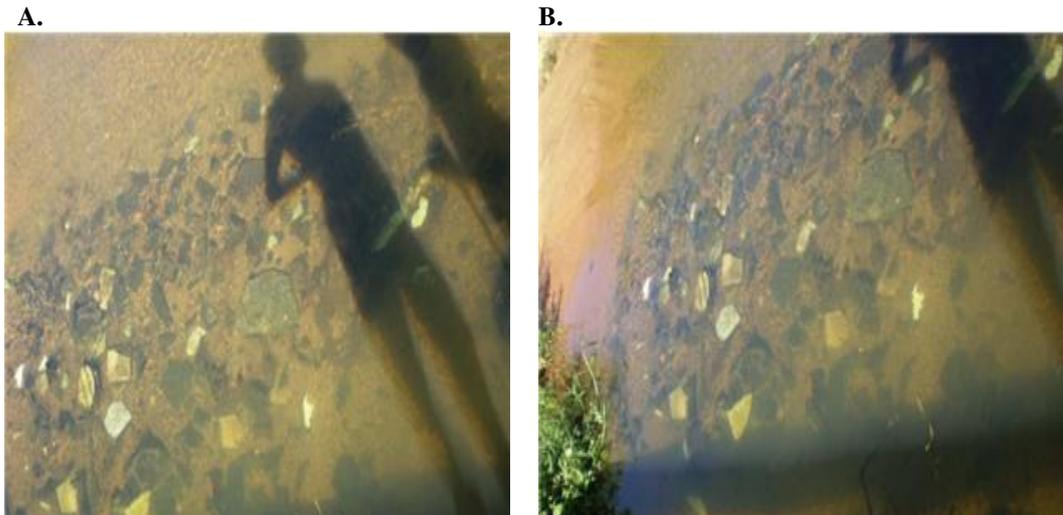
Figura 2. Material de construção presente no Riacho Agon, no Campus IV da Universidade Estadual da Paraíba (UEPB), em Catolé do Rocha - PB

Verificou-se o acúmulo de material de construções no Riacho Agon, como: tijolos, alvenaria, pedaços de madeira, dentre outros, lançados pelos trabalhadores locais (Figuras 2A e 2B). Os materiais de construção presentes no Riacho em questão provavelmente podem ser classificados como não inertes especialmente devido ao seu pH e dureza da água absorvida, em alguns casos eles podem conter contaminações oriundas da fase de uso da construção a partir dos quais foram gerados quanto do seu manuseio posterior. Estes contaminantes podem afetar tanto a qualidade técnica do produto contendo o reciclado quanto significar riscos ambientais (JOHN e AGOPYAN, 2008).

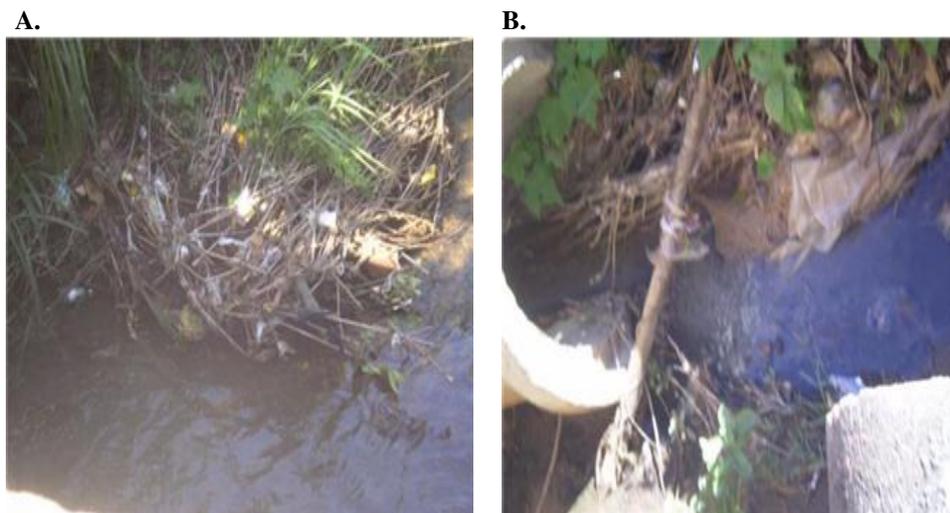
Figura 3. Lixo jogado as margens do Riacho Agon, no Campus IV da Universidade Estadual da Paraíba (UEPB), em Catolé do Rocha – PB

Constatou-se que o Riacho Agon é submetido à poluição por resíduos: plástico, papel, dentre outros, que são lançados nas suas margens, proveniente da falta de conhecimento e conscientização ambiental pela população local (Figuras 3A e 3B). Isso implica em uma grande

perda ambiental, devido ao potencial altamente poluidor do mau gerenciamento dos resíduos gerados comprometendo a qualidade do ar, solo e principalmente da águas superficiais e subterrâneas (AZEVEDO, 1996).

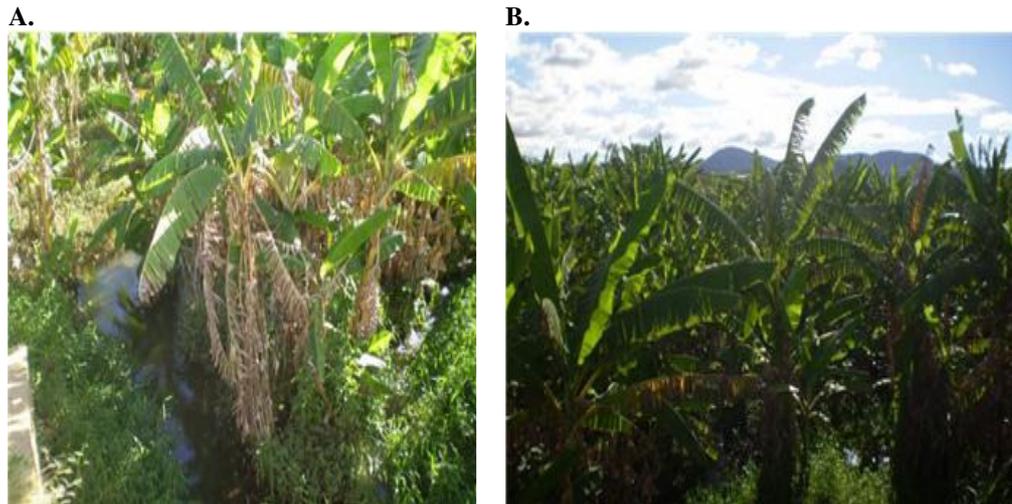
Figura 4. Bananeiras irrigadas com a água contaminada do Riacho Agon, no Campus IV da Universidade Estadual da Paraíba (UEPB), em Catolé do Rocha - PB

Observou-se que a água poluída do Riacho Agon, está sendo utilizada na irrigação de bananeiras (Figuras 4A e 4B), sendo esse uso inadequado, pois a água poluída é

uma via de contaminação que irá afetar a saúde do consumidor, como também é um veículo de infecção para os manipuladores da cultura (MORAES, 2008).

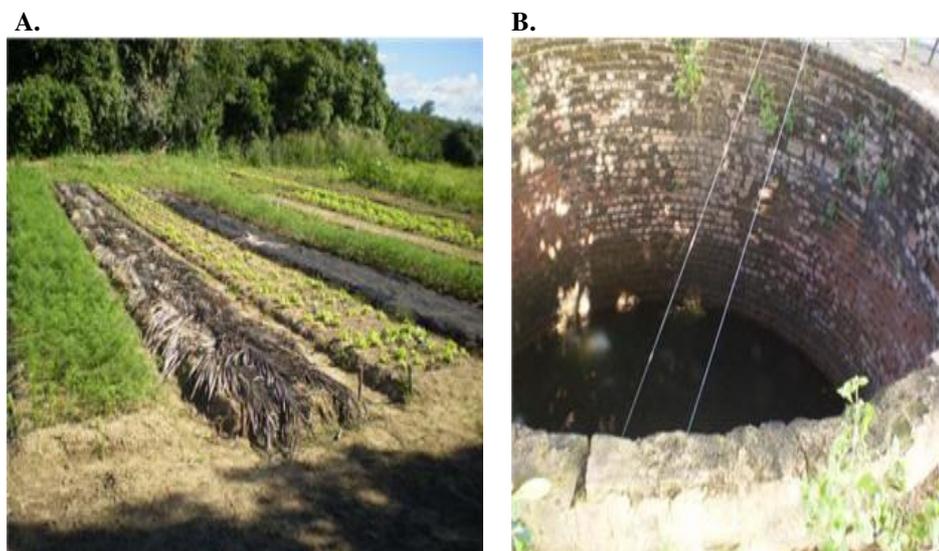
Figura 5. Hortaliças irrigadas com a água de um poço localizado a menos de 10 m do Riacho Agon no Campus IV da UEPB

Foram ainda constatadas algumas hortaliças irrigadas com água de um poço construído a menos de 10 m do Riacho Agon no Campus IV da UEPB (Figuras 5A e 5B). De acordo com Silva (2007) nessa água existe a presença de coliformes totais a qual inviabiliza o seu uso para irrigação. A construção do poço também é mais uma atitude errônea, pela proximidade do Riacho.

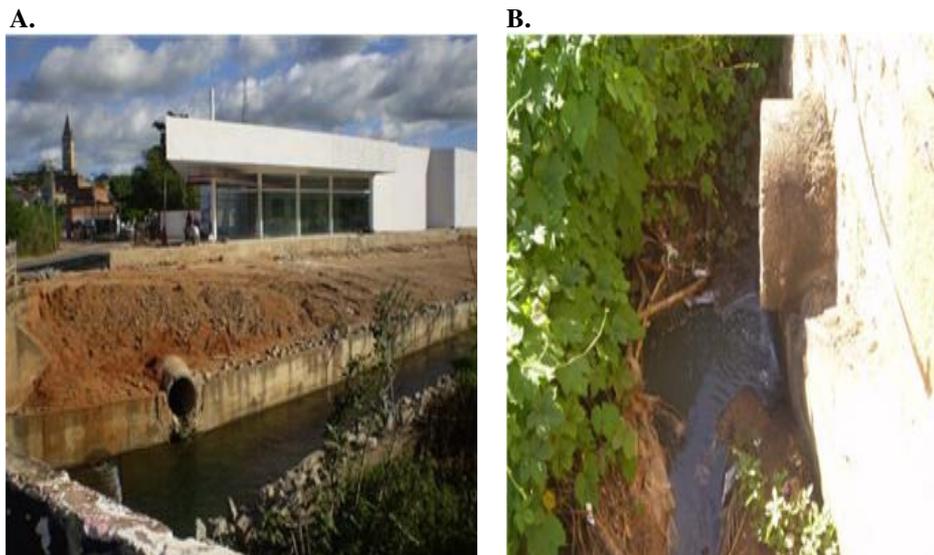
Figura 6. Esgotos que contaminam o Riacho Agon, em Catolé do Rocha - PB

Na amostra analisada pelo método microbiológico constatou-se a presença de bactérias do grupo coliformes totais na amostra avaliada, tornando a água imprópria para o consumo humano, animal e para irrigação de hortaliças, frutíferas e outras culturas (Tabela 1 e Figuras 6A e 6B). Os coliformes indicam a probabilidade de ocorrência de germes patogênicos, pois ambos sempre aparecem de forma simultânea. As vantagens do grupo coliformes na indicação de poluição da água são: constância e alto número nas fezes; facilidade de isolamento e identificação de coliformes na água ter variação praticamente igual a das bactérias patogênicas (BENSO, 1967 apud SAGLIETTI e JAVARA, 2006).
