# Clasificación del deterioro de fachadas de piedra en construcciones coloniales cubanas

## Classification of the deterioration of stone façades in Cuban colonial buildings

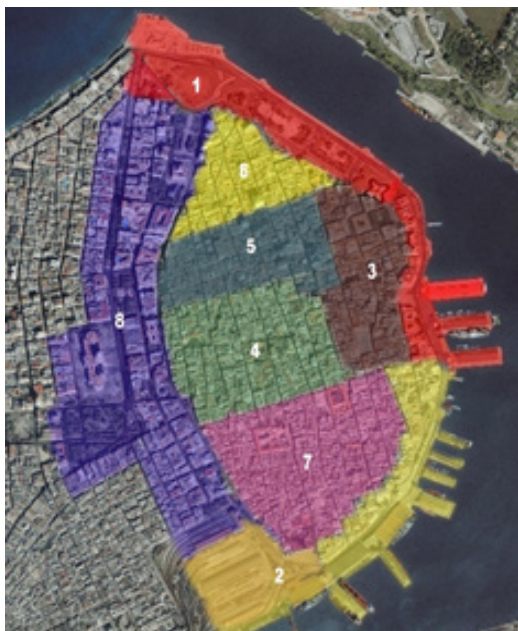
Se realizó la actualización y caracterización de las Unidades Medio Ambientales (UMA) en donde se insertan, herramienta de zonificación basada en los Sectores de Protección Ambiental del Centro Histórico. Cada color representa una UMA con características microclimáticas diferentes, que van desde zonas costeras o de alto tráfico vehicular, hasta otras con un marcado predominio de áreas peatonales (Figura 1).

**Figura 1:** Unidades Medio Ambientales del Centro Histórico

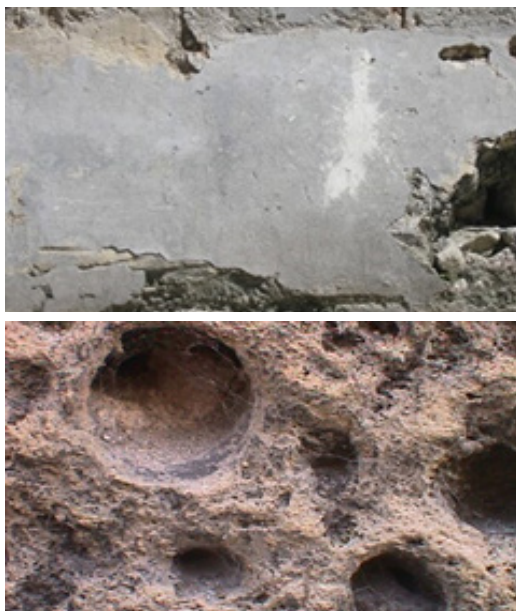
La pérdida del mortero ente juntas por efecto mecánico de la lluvia y el viento, en etapas avanzadas del deterioro, conlleva al redondeamiento del sillar. Se denominó alveolización a las oquedades que le otorgan a la piedra una morfología semejante a los cráteres de la superficie lunar, conocida también como erosión alveolar (Figura 4).

**Figura 4:** Morteros de cemento Portland, Arsenal (Arriba). Alveolización, Palacio de los Capitanes Generales (Debajo). Coinciden con patrón visual ampliado (columna 5)

Los morteros mal aplicados son uno de los indicadores que se observan de forma reiterada en los paramentos pétreos de toda la unidad de análisis. La observación corrobora que el uso indiscriminado tanto del cemento Portland, como de productos de eficacia comprobada, en intervenciones realizadas con anterioridad, a poco tiempo de su ejecución vuelven a desprenderse, ocasionando un daño ulterior, como en el Castillo de San Salvador de La Punta, Iglesia San Francisco de Asís el Nuevo y Arsenal, siendo responsables de la pérdida de partes de o componentes.

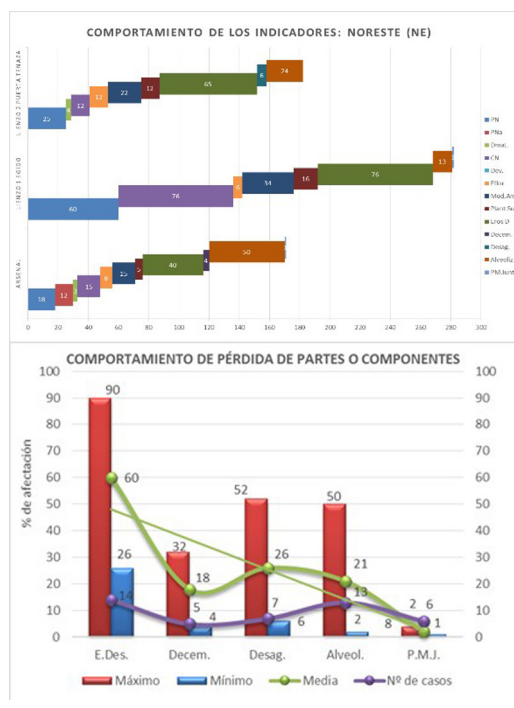
El comportamiento de los indicadores en el resto de las orientaciones fue similar al expresado en cuanto a la variabilidad y la superposición de indicadores en un mismo paramento >100%. Según la tendencia de los gráficos, la piedra puesta del conjunto estudiado

**Figura 5:** Comportamiento de los indicadores de alteración en orientación noreste (%) (Arriba). Valores máximos, mínimos y medios de los indicadores. Grupo Pérdida de Partes o Componentes (Debajo)  
**Fuente:** L. Pérez, S. Arencibia (2018)

presentaba un buen estado de conservación general hacia el centro de la geometría. En cambio, no ocurre así en las zonas bajas en contacto con la humedad procedente del suelo, donde abundan los morteros mal aplicados, ni en las coronaciones de los muros con desagregación granular por la acción conjunta del factor lluvia-viento.

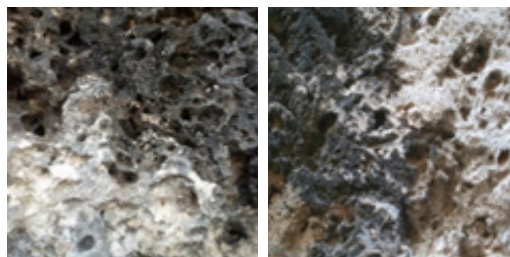
Las morfologías observables no siempre constituyen un daño del elemento pétreo, sino un proceso natural de cambios de la roca. Una de las causas que conducen a actuaciones desacertadas reside en el inadecuado discernimiento entre alteración natural de la roca producto de su condición original y envejecimiento al paso del tiempo, y la alteración nociva como resultado de agentes externos (Figura 8).

**Figura 8:** Coloración negra de formación rocosa en su estado natural, Playa Guardalavaca, Holguín (Izquierda). Costra negra por deposición de contaminantes, Palacio de la Marquesa de Villalba (Derecha)  
**Fuente:** S. Arencibia (2017)

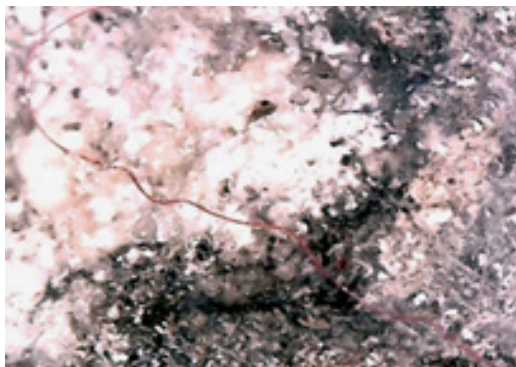
superior, central e inferior de paramentos, a pesar de estar expuestos a las mismas características microclimáticas, por lo que el análisis nanoambiental precisó resultados en el diagnóstico y su entorno inmediato no observables a escalas superiores, como la presencia de pátinas y costras negras, desagregación granular y la descementación. Pudo constatar en las observaciones hechas a través del microscopio USB digital RoHS, la presencia de sales y microrraíces que no fueron eliminadas en muros recién restaurados (Figura 9).

**Figura 9:** Sales y microrraíces observadas mediante microscopía USB Digital en fachada recién restaurada  
**Fuente:** S. Arencibia (2018)
