Diagnóstico de materiales y lesiones en las fachadas del centro histórico de Cuenca (Ecuador)

María del Cisne Aguirre Ullauri, Edison Maximiliano Castillo Carchipulla y Darío Miguel López León

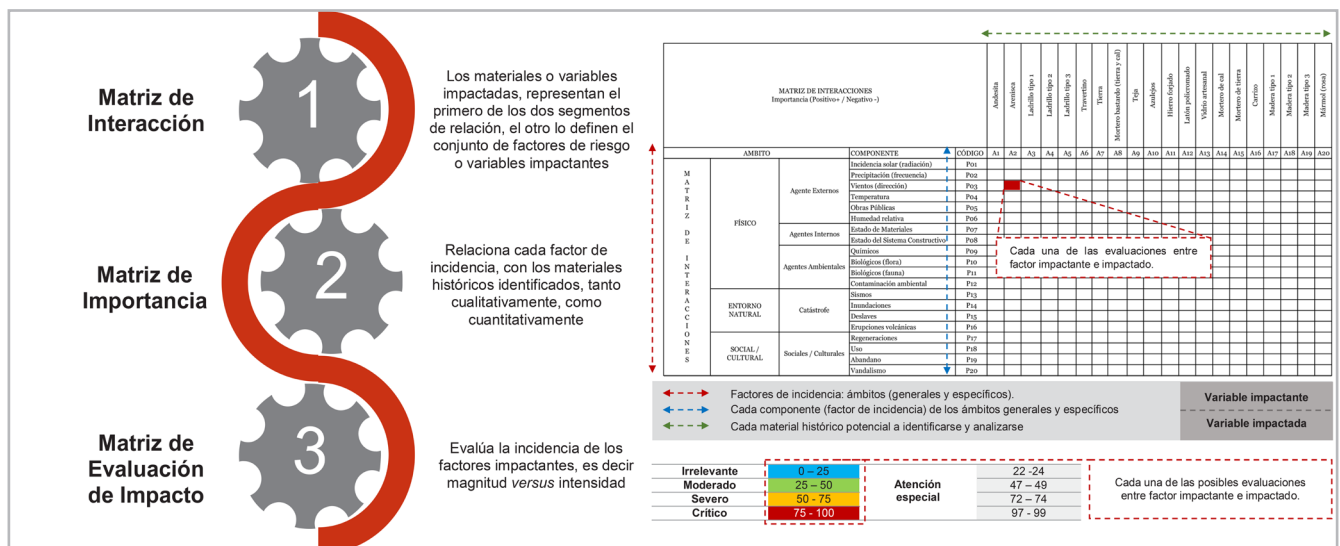
Figura 4.- Metodología de EIA. Fuente: Aguirre Ullauri *et al.* 2018. Elaboración: Aguirre Ullauri 2019

Finalmente, la propuesta analítica de aplicación normativa y caracterización de materiales toma como base la EIA definido por Aguirre Ullauri, Solano Peláez, Segarra Villacís y Carrión Cabrera (2018); esto es 1) identificar interacciones entre materiales y factores del medio, así como la actividad antropogénica y el estado de conservación del edificio, 2) cuantificar y cualificar la importancia de las interacciones y, 3) determinar la EIA [figura 4]. Con ello se orienta el proceso de estudios analíticos desde el contexto europeo, estadounidense y peruano.

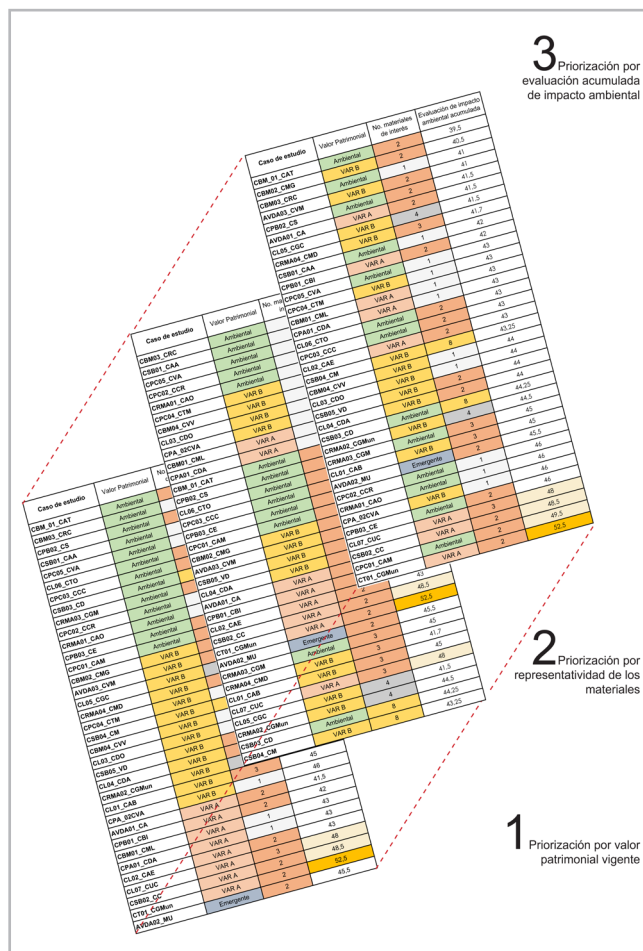
Figura 11.- Priorización de casos para el estudio analítico. Fuente y Elaboración: Aguirre Ullauri 2019.

Metodológicamente, la EIA es un planteamiento efectivo, aunque pueden generarse incordios, permite orientar la toma de decisiones priorizada a la hora de la aplicación normativa y estudios analíticos. Asimismo al considerar las variables a), b) y c) de la selección de casos en estricto orden, se evidencia que a) y c) podrían ser irrelevantes

si b) presenta mayores efectos multiplicadores. Por ello, se asume la importancia de la ubicación de los casos y prevalece a) y 3 de b), es decir, la presencia de los materiales de interés. Insertando las condiciones acumuladas de la EIA asociadas al uso, tipo e intensidad, se conforma el primer escenario a nivel introductorio, emergente y corto plazo. A mediano y largo plazo tiene visión de constituirse como recurso para la conservación integral.
