Modelo de papel de trabalho para auditar a acessibilidade de prédios públicos a pessoas portadoras de deficiência

Working paper model for auditing accessibility of public buildings to persons with disabilities

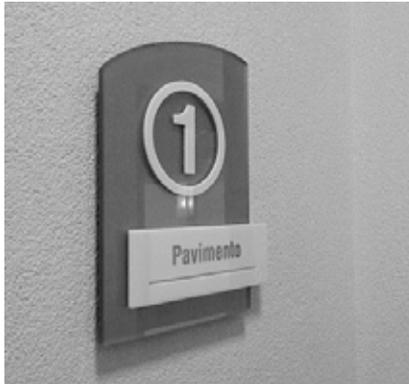
Figura 1: Sinalização de alto relevo, informando o número do pavimento

Para fins de ilustração, as Figuras 1 e 2 mostram os exemplos de sinalização aos quais a norma se refere:

Assim, ao avaliar a acessibilidade de um prédio, o auditor deve, então, se perguntar se há sinalização tátil informando o número do pavimento tanto nas paredes quanto nos corrimãos.

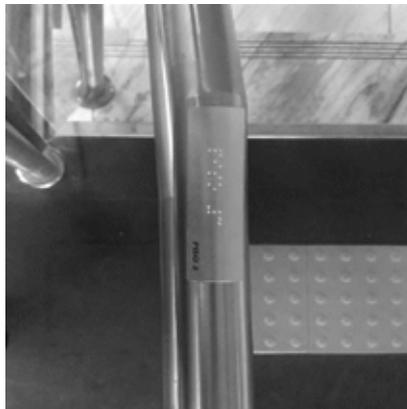
Figura 2: Sinalização em Braille, informando o número do pavimento

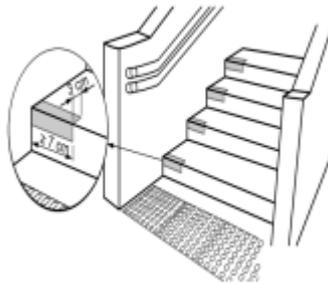
Figura 3: Sinalização lateral, no piso e no espelho, com 3×7 cm de tamanho

Para tornar mais compreensível o conteúdo da norma, nas Figuras 3 e 4 são apresentados exemplos de sinalização de escada:

Assim sendo, ao examinar os degraus de uma escada, deve-se perguntar se a localização da sinalização está correta, se o tamanho é suficiente e se o contraste com o piso é adequado.

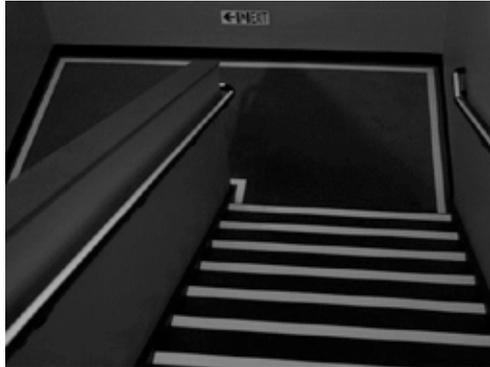
Figura 4: Sinalização com comprimento total dos degraus fotoluminescente

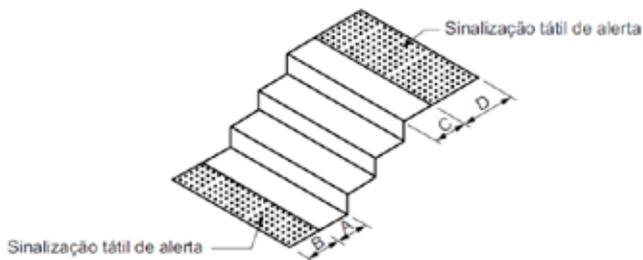
Figura 5: Sinalização tátil de alerta no início e no final da escada

As Figuras 5 e 6 trazem exemplos de sinalização no início e no final das escadas:

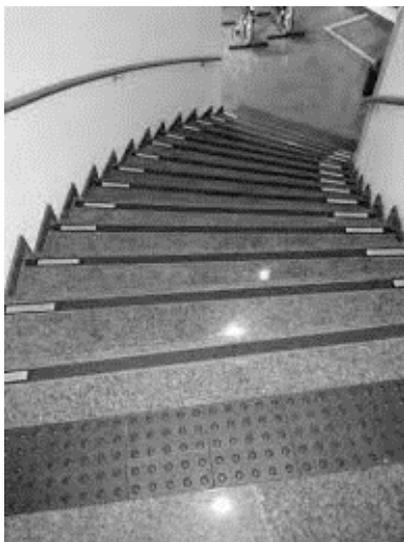
Figura 6: Sinalização tátil de alerta no início e no final da escada, em contraste com o piso

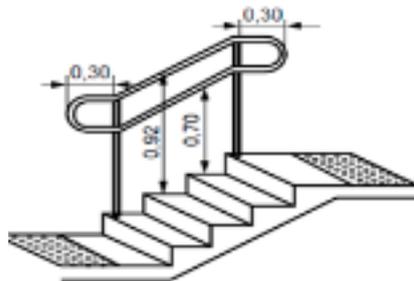
Figura 7: Corrimão acessível, respeitando o dimensionamento adequado

Para fins de ilustração, as Figuras 7 e 8 explicam o que foi disposto pela norma:

Ao examinar os corrimãos de uma escada, deve-se observar se eles estão presentes em ambos os lados, se estão firmemente fixados, se são contínuos, se há um corrimão intermediário para escadas maiores que 2,4 metros e se o dimensionamento está adequado.

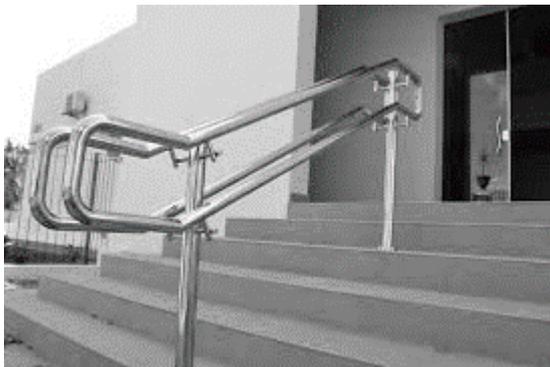
Figura 8: Corrimão acessível contínuo no centro da escada

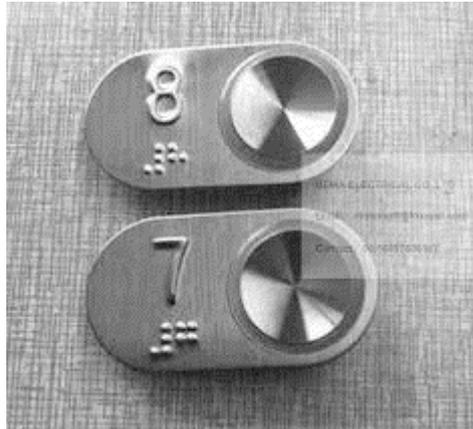
Figura 10: Botão de elevador em relevo e em Braille

Para melhor entendimento, a Figura 10 apresenta exemplo de botão acessível, em relevo e em Braille:

Desse modo, deve-se avaliar se os botões são de fácil manuseio, possíveis de alcançar, se estão em alto relevo e se têm transcrição em Braille. Além disso, é preciso também uma sinalização sonora, a fim de indicar ao usuário com deficiência visual quando as portas estão abrindo ou fechando, se o elevador está subindo ou descendo e em qual andar ele se encontra no momento. Dessa forma, a norma de acessibilidade dispõe que “Um sinal audível no andar deve indicar a chegada da cabina, o mais tardar, quando for iniciada a abertura das portas” (ABNT, 2007, p. 11).

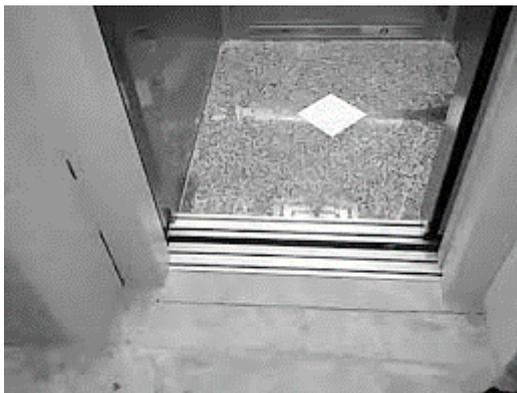
Figura 11: Elevador com exatidão de parada

Para ilustrar que foi disposto pela norma, a Figura 11 mostra exemplo de um elevador sem desnível e com distância horizontal adequada.

Assim, é necessário avaliar se há exatidão de parada da cabine do elevador com o pavimento do prédio, de modo a verificar o excesso de distância tanto horizontal quanto vertical.

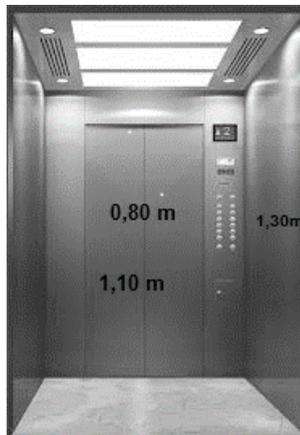
Figura 12: Elevador com dimensões

Para fins de exemplificação, a Figura 12 ilustra o que foi disposto pela norma:

Dessa forma, deve-se avaliar se o elevador tem as dimensões mínimas necessárias para que os usuários possam utilizá-lo com facilidade e com redução de esforço.
