El proyecto de conservación y restauración del Pórtico de la Gloria

Se presentan en este Rudesindus 2019, nº 12 una serie de trabajos que sintetizan los aspectos técnicos relacionados con la restauración del Pórtico de la Gloria. Si bien en el proyecto han trabajado un nutrido grupo de profesionales abordando numerosas líneas de investigación y estudio, exponer de forma pormenorizada todas ellas excedería los límites de esta publicación. La iniciativa ha sido un modelo de colaboración entre instituciones públicas y privadas, Ministerio de Cultura y Deporte, Xunta de Galicia, Fundación Catedral de Santiago y Fundación Barrié; esta última ha patrocinado los trabajos y posee una larga trayectoria en la conservación del patrimonio cultural.

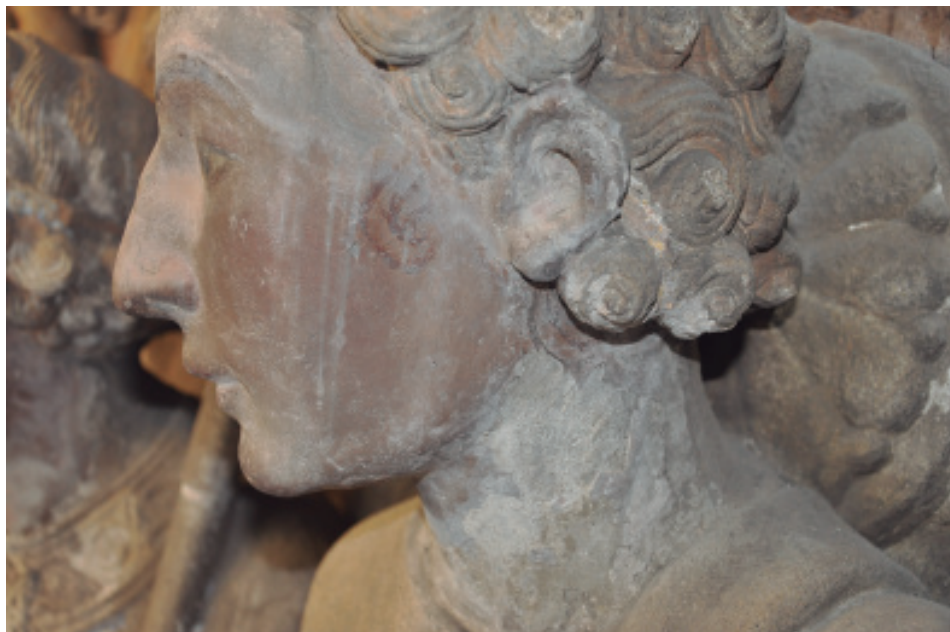
Detalle del estado de conservación de las esculturas. FB-FC

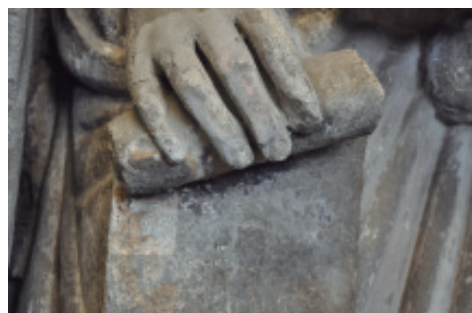
Prueba de limpieza. FB-FC

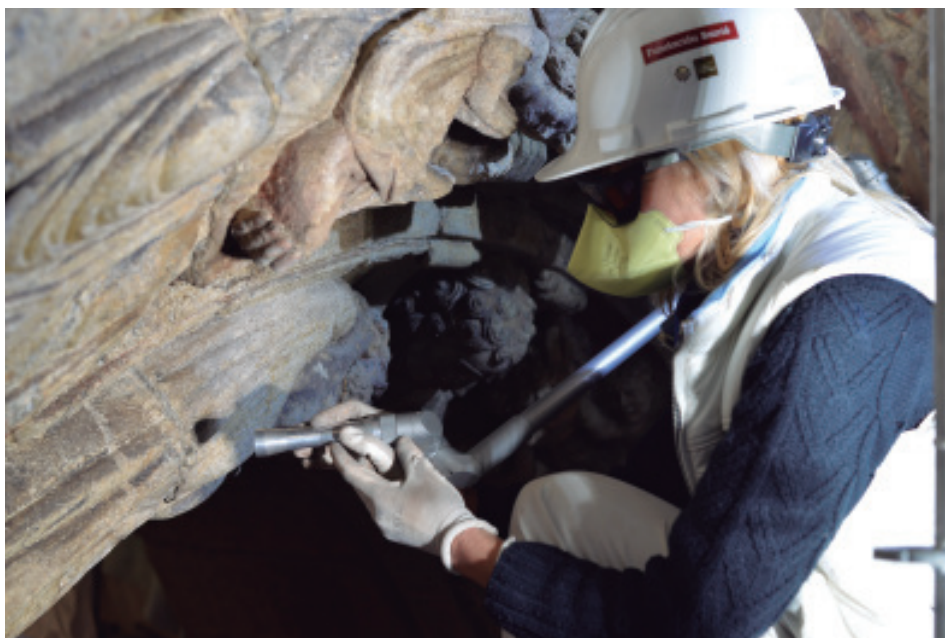
Limpieza del granito con láser. FB-FC

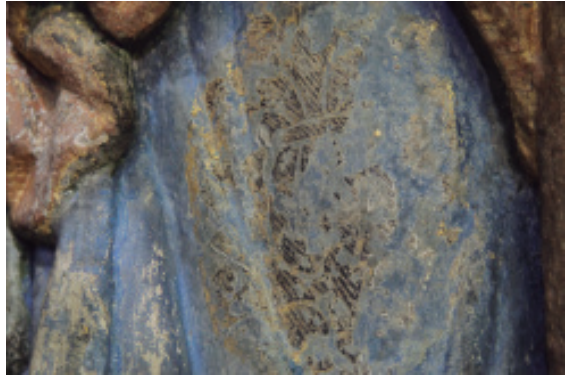
Fig. 3. Policromía tardogótica: ejemplo de brocado aplicado con una piña en la túnica azul de Moisés; foto M. Cajigal.

Cennini, *El libro del arte*, de principios el siglo XV¹⁷. Consiste en la utilización de finas láminas de estaño doradas con motivos decorativos vegetales, frutales y florales en relieve que imitan la decoración de terciopelos que circulan en Europa en esos momentos, con bordados de hilo de oro y plata, especialmente italianos, con los que se confeccionaba la vestimenta de la jerarquía política y eclesiástica europea de la época. En el Pórtico encontramos algunos de estos apliques respetados en la policromía del siglo XVII, que veremos a continuación, sobre todo en las vestimentas de Moisés y San Pedro (fig.3).

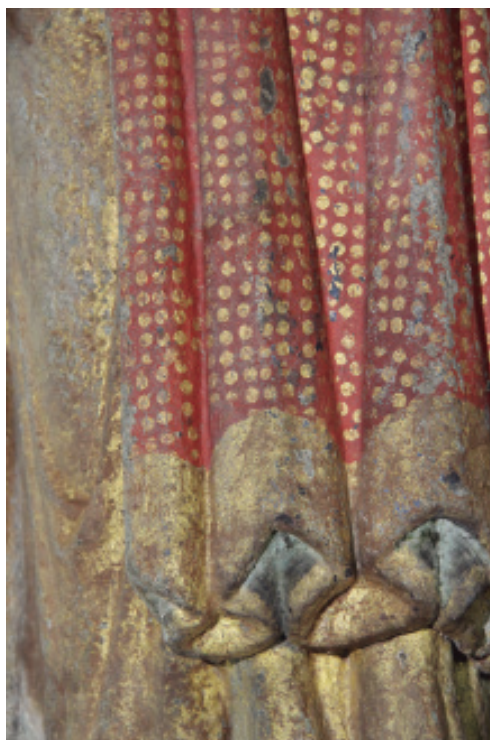
Fig. 5. Policromía de principios del siglo XVII: ejemplo de estampillados de discos y rombos dorados en el manto rojo de Daniel; foto M. Tain.

nuevos motivos estampillados de pan de oro, ya vistos de la policromía anterior, muy sencillos y seriados (discos, cuadrados, flor de lis, rosetas, cuadrifolios y florones), sobre vivos colores al óleo, inspirados la mayoría en los vistos en las policromías anteriores y que reproducen tejidos europeos y asiáticos que están circulando por Europa desde siglos anteriores (fig.5).

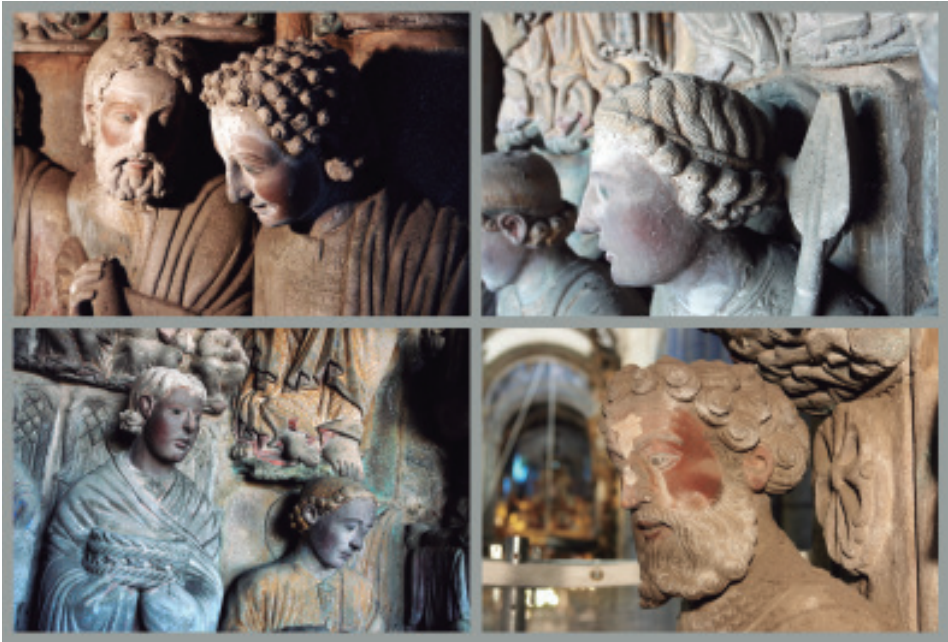
Fig-1. Algunos detalles del estado de las esculturas antes de la restauración.
Fotografía realizadas en 2010 por José Vicente Navarro (IPCE).

Aunque afortunadamente, escultórica y arquitectónicamente este bien cultural ha llegado íntegro hasta nuestros días, no se puede ignorar que el paso del tiempo con sus aconteceres, ha dejado inexorablemente su impronta en él. Desde su construcción, el polvo que poco a poco fue cubriendo las figuras, el roce continuado a lo largo de los años a través del ritual por ser el destino de un camino de peregrinaje o las intervenciones para conservarlo, copiarlo o repararlo, fueron provocando alteraciones en el material constitutivo, que eran visibles al estudiar las figuras en detalle (fig. 1).
