Estudio del biodeterioro en el Pórtico de la Gloria

ASUNCIÓN DE LOS RÍOS MURILLO*
JULIA MONTERO DELGADO**

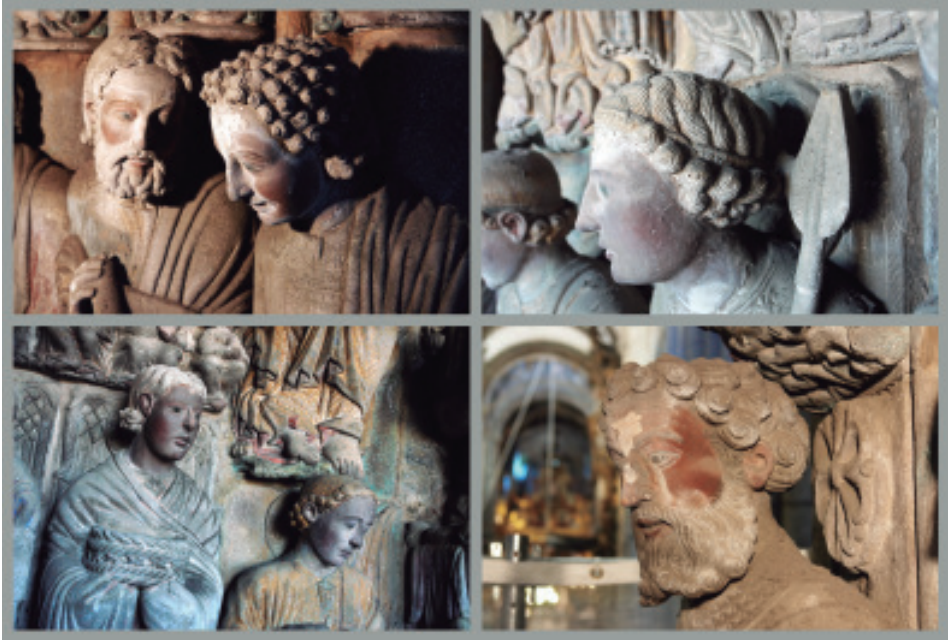
Fig-1. Algunos detalles del estado de las esculturas antes de la restauración.
Fotografía realizadas en 2010 por José Vicente Navarro (IPCE).

Aunque afortunadamente, escultórica y arquitectónicamente este bien cultural ha llegado íntegro hasta nuestros días, no se puede ignorar que el paso del tiempo con sus aconteceres, ha dejado inexorablemente su impronta en él. Desde su construcción, el polvo que poco a poco fue cubriendo las figuras, el roce continuado a lo largo de los años a través del ritual por ser el destino de un camino de peregrinaje o las intervenciones para conservarlo, copiarlo o repararlo, fueron provocando alteraciones en el material constitutivo, que eran visibles al estudiar las figuras en detalle (fig. 1).

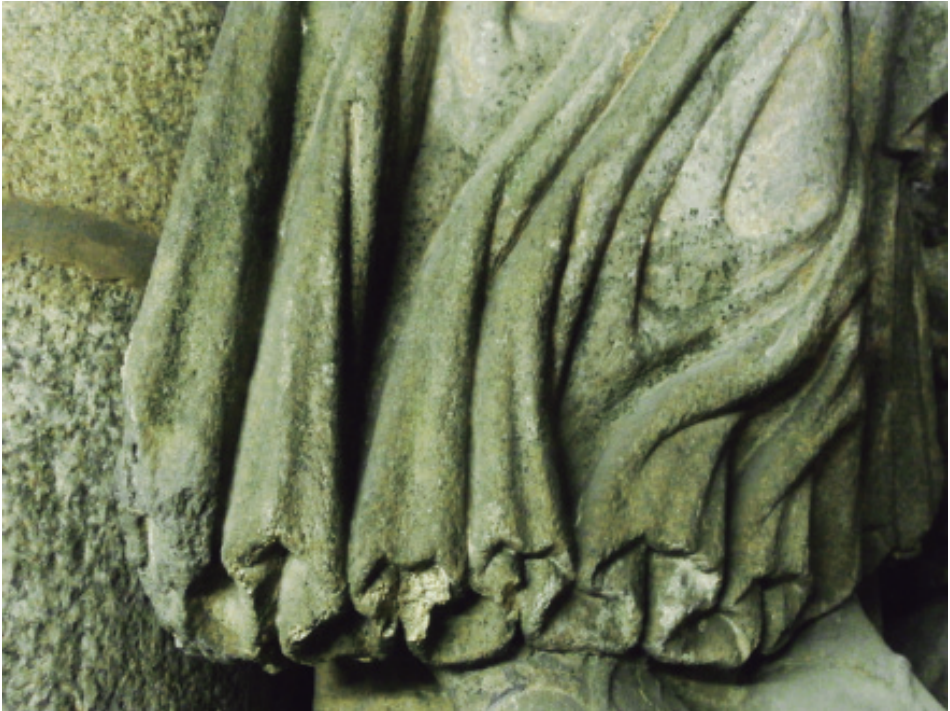
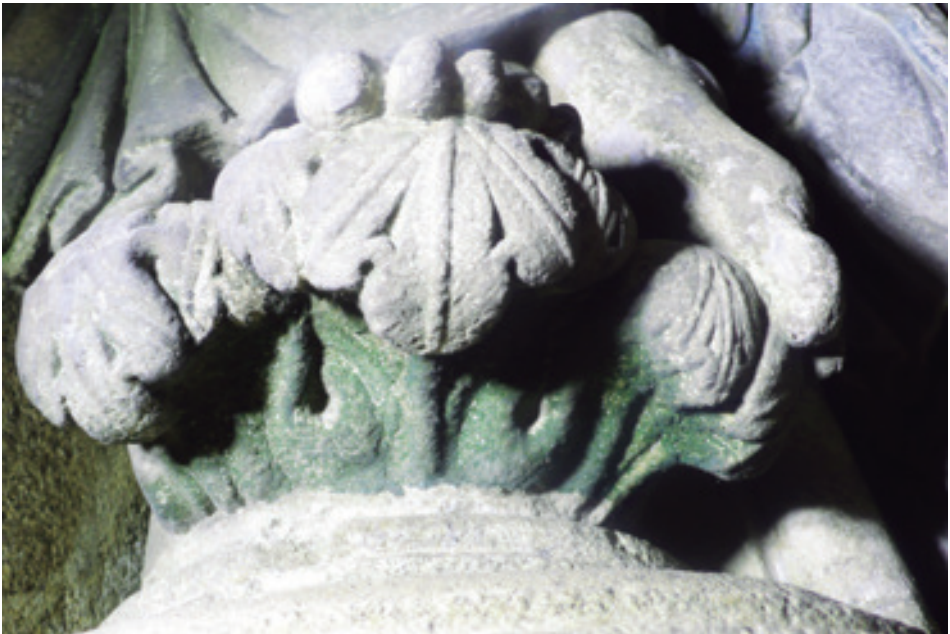
Fig-3. Dos áreas con coloraciones verdes debidas a cianobacterias en zonas donde se mantiene mejor la humedad, los pliegues de las túnicas de las figuras, y en tallas con ornamentación.

organismos microscópicos lleguen hasta allí por múltiples caminos y encuentren la forma para instalarse y germinar en los intersticios de la piedra. Esta colonización puede ocasionar coloraciones visibles en el soporte pétreo provocando cambios estéticos en el conjunto escultural. Así fue como debió producirse un notable enverdecimiento de las figuras de la parte sur del Pórtico (fig. 3), donde por problemas estructurales, el agua penetró a través de las grietas y fisuras, ocasionando zonas de acumulación de humedad. En estas zonas se han encontrado cianobacterias que son microorganismos con muy pocos requerimientos nutricionales (algunas sales minerales, agua y luz), por lo que habrían sido los primeros colonizadores. Las cianobacterias se agrupan dando lugar a colonias que pueden extenderse por amplias zonas² y que en periodos de alta humedad se muestran muy activas (fig. 4).

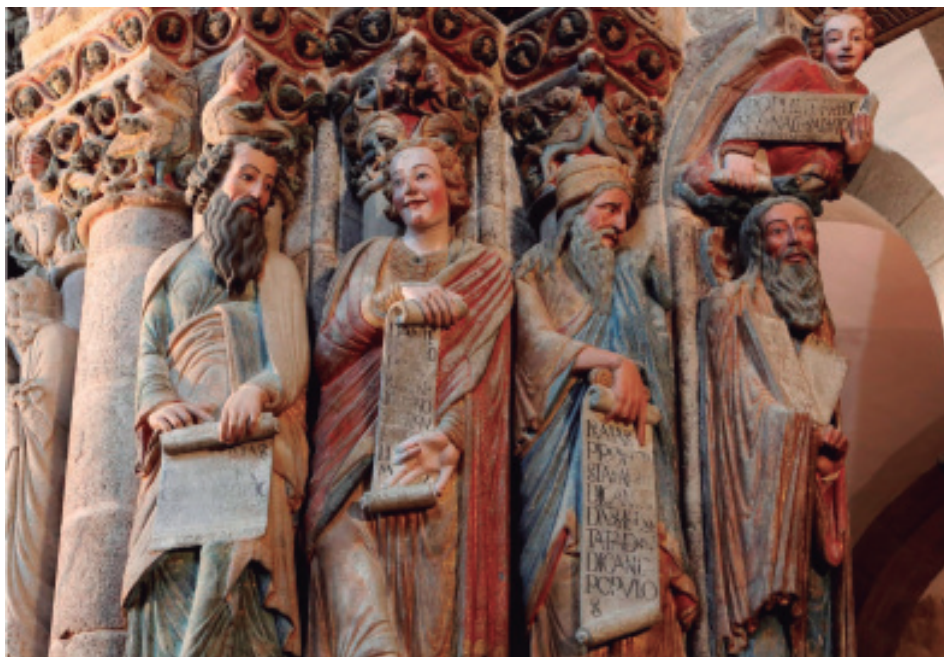
Fig-9. Un aspecto de las figuras del Pórtico de la Gloria después de la restauración.

Tras la limpieza realizada durante la restauración la mayoría de la colonización ha sido eliminada con lo que se reduce el riesgo del biodeterioro en el monumento. Sin embargo, para que las figuras y toda la obra escultórica conserven el estado de «Gloria» (Figura 9), sería imprescindible un seguimiento y mantenimiento continuo para evitar que las figuras vuelvan a oscurecerse lentamente, ya que los microorganismos están al acecho.
