CASTROMAO 2020

PORQUE OS CLÁSICOS NUNCA MORREN

Eduardo Breogán Nieto Muñiz

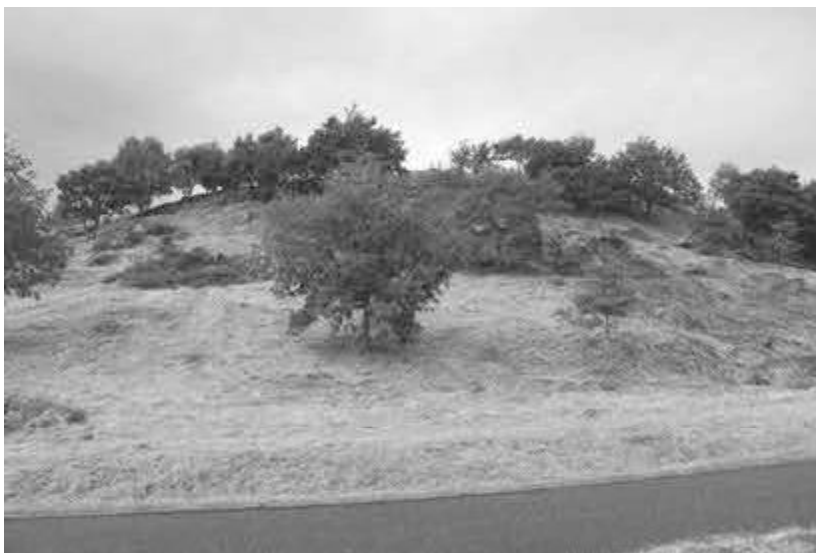
Limpeza da aba E do castro, con visión directa dende a aldea

No proceso de limpeza cobrou especial importancia o traballo da aba SE, a carón do sendeiro tradicional que sobe ao castro directamente dende a aldea de Castromao, así como na aba E, recuperando a visibilidade entre o castro e a aldea, ambos integrantes dunha mesma realidade arqueolóxica, incentivada trala inclusión de ambas na delimitación da área BIC.

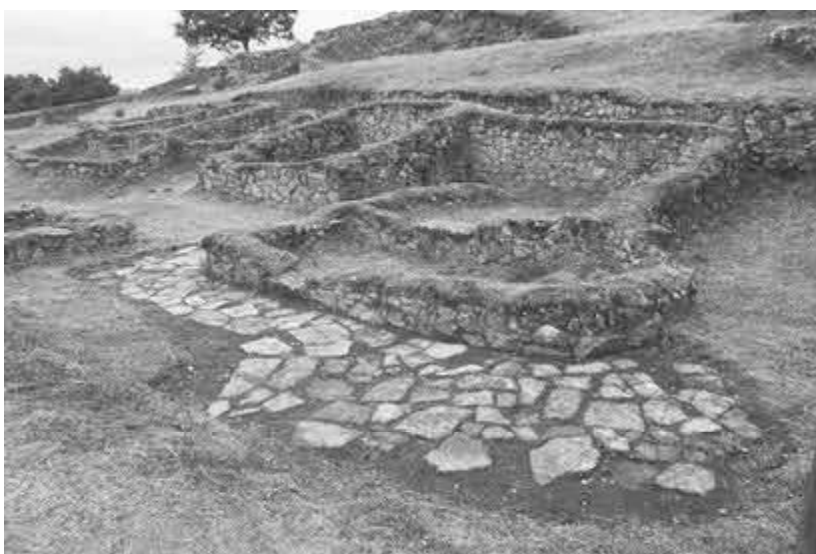
Redescubrimento do lousado da E032

Dentro das estruturas compre destacar tamén a limpeza do lousado do chamado barrio IX, ou da tábula, na área norte do castro. O lousado estaba completamente oculto pola cobertura vexetal, que o foi cubrindo progresivamente dende a última limpeza en detalle á que fora sometido,

no ano 2008. Para deixalo de novo á vista, coñecendo con antelación a súa posición, extensión e delimitación en función da documentación existente, bastou con retirar o terrón vexetal que o tapaba, someténdoo despois a un sinxelo barrido manual.

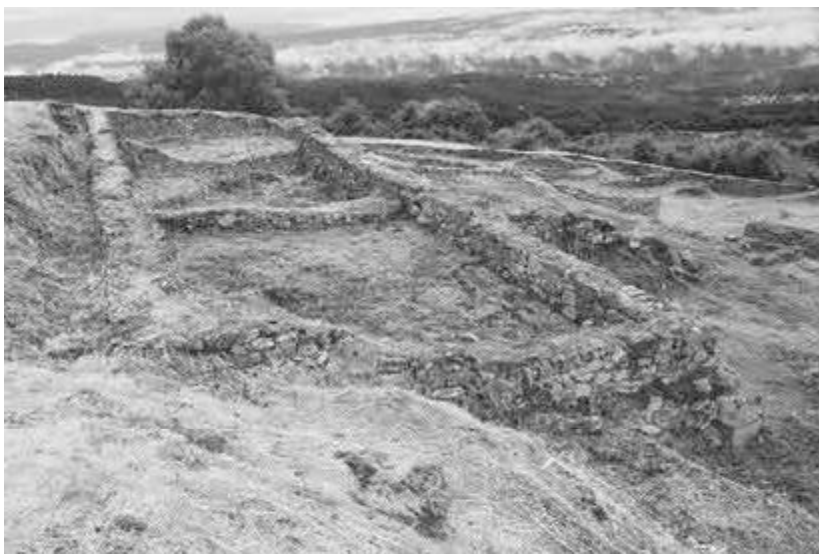
Estrutura 048, obxecto de restauración inminente

En todo caso, para algunhas das estruturas esa urxencia era evidente e inminente, coma sucedía na grande estrutura rectangular, de presumible uso colectivo, situada na plataforma superior da aba N do castro. Esta estrutura, aparecida durante as escavacións da década dos 70 e da que non quedou rexistro ningún coñecido, foi consolidada na campaña de 1998, identificándose coma estrutura nº1. Na denominación actual correspóndese coa E.048, no barrio XVI do sector 4.

Presenta unhas características construtivas moi concretas e singulares, sendo a estrutura de maior tamaño de todo o xacemento, con 18 m de longo por 7 m de anchura, con

A escavación destas estruturas inferiores fixo que certos treitos da estrutura superposta quedaran apoiados directamente sobre perfís terreiros, evidenciando unhas cimentacións rechamantemente febles. A exposición destes perfís á intemperie durante longos anos levou á súa progresiva erosión, afectando en consecuencia á perda na base de apoio do muro superior e provocando a derruba dun treito da esquina NE do muro N.

Propúxose entón abordar a restauración desta esquina da estrutura con carácter inmediato, para o que foi preciso reforzar a base, previamente de terra ou directamente inexistente logo dos derrubos sufridos. Para poder levar a cabo a reintegración

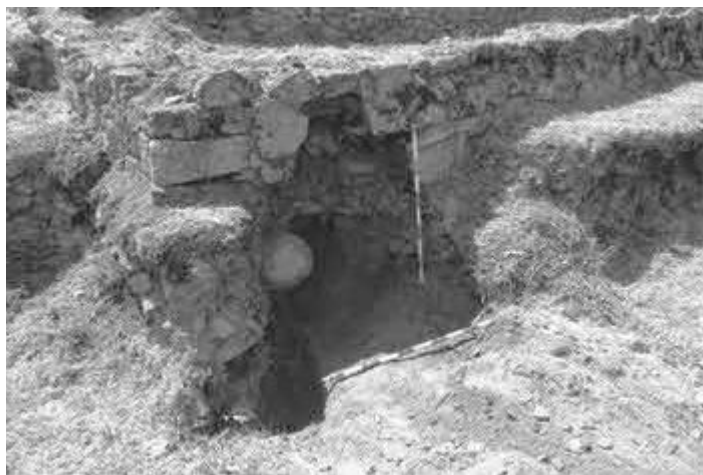
Estado previo da esquina NW da E048, obxecto de restauración

O treito de muro a consolidar, dada a perda de cimentación, debeu ser desmontado por completo, o que permitiu preparar a base para a construción do muro portante. A desmontaxe do muro fíxose previa numeración dos cachotes que o conforman, rexistrándose adecuadamente para a súa posterior reintegración.

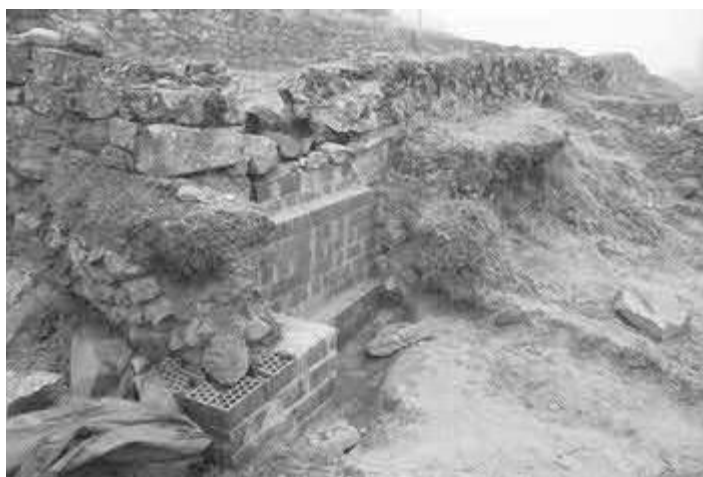
Construción de muro soporte en E048

estrutural foi indispensable construír un muro soporte, con apertura para desaloxo e drenaxe de augas interiores. Este muro portante foi adaptado ao terreo e ao orixinal perfil de terra, mediante a técnica de bataches, cun tratamento exterior recibido con cal hidráulico con coloración a imitación das terras locais. A técnica e solución adoptados combinaron criterios de identificación rápida dun elemento moderno non orixinal engadido, coa súa integración estética no contexto do xacemento.

Ante a previsión de atopar niveis arqueolóxicos sen escavar na mesma base do muro, aplicouse unha metodoloxía de escavación arqueolóxica, localizándose niveis de recheo sobre un terreo firme de sábrago compactado. Sobre este firme preparouse a base para a construción do muro portante.

A cota superior deste muro de soporte, acadou a base do muro orixinal desmontado, para sobre esta colocar a primeira fiada do muro reintegrado. Posteriormente fóronse colocando os cachotes numerados na súa posición e aspecto orixinais, ata acadar a altura orixinal inicial. O aparello orixinal foi respectado e a consolidación foi fiel á técnica construtiva primitiva.

Aproveitouse a construción da nova cimentación para colocar un sistema de drenaxe interior, sen afondar máis ca propia capa vexetal, pero suficiente para recoller a auga da choiva e conducila para o tubo de desaugue colocado baixo o batache, dando así saída as augas e minimizando o risco de formación de bolsas de auga internas que leven a novos derrubes.

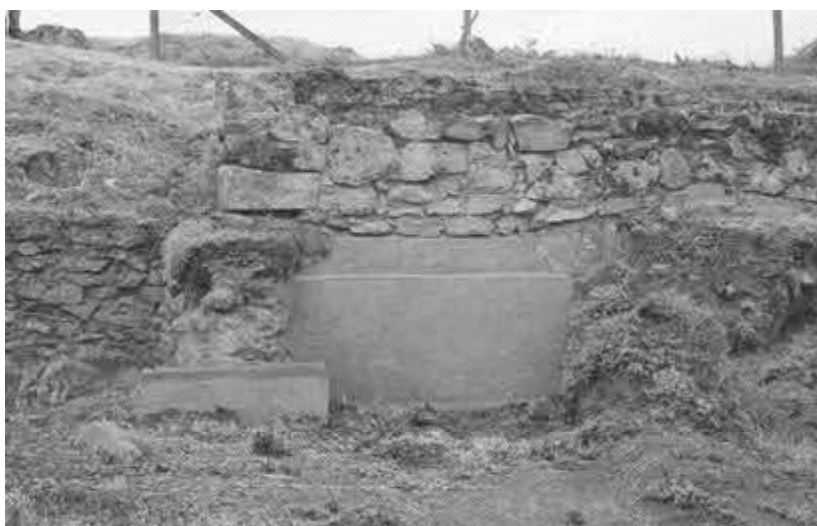
Estado final da restauración en E048, con falso perfil sobre estrutura soporte por bataches

Fíxose unha análise compositiva e cromática dos morteiros orixinais, cuxos resultados foron empregados na elaboración do novo morteiro, de base de cal hidráulico e de tipo hidrófugo, que se empregou na restauración.

O muro portante, unha vez rematado, recebouse con morteiro de cal hidráulico, con remate cromático a imitación das terras locais, cunha integración estética dentro do seu contexto. En todo caso, seguindo os criterios das leis internacionais de conservación e restauración de sitios arqueolóxicos, a intervención deberá ser doadamente identificable entre os restos orixinais, neste caso reintegrados.
